Kosteus- ja sisäilmatekninen  
kuntotutkimus.

Voimalaitoksen toimistotilat

**Sami Ahonen RTA 4**

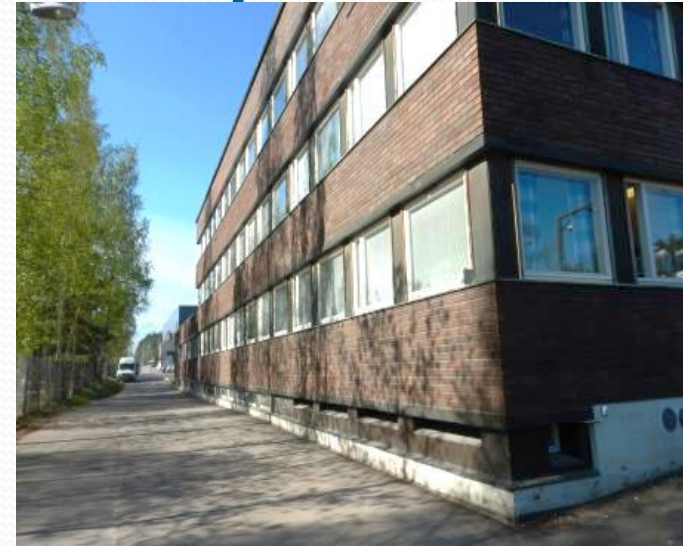
Ulkopuoli on asfaltoitu/ katettu

Ongelmana on, että salaojitus ei toimi.

**Korjaussuositus:** Salaojien asentaminen on käytännössä hyvin haasteellista, minkä vuoksi on suositeltavaa kohdentaa huomio ennemmin kellarikerroksissa käytettäviin lattian ja seinän pinnoitemateriaaleihin.

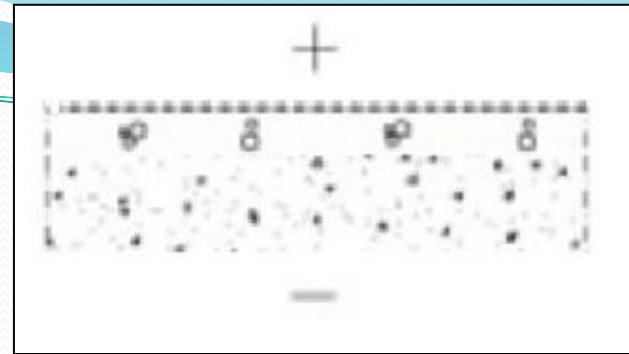
Alapohjarakenteena on **lämmöneristämätön maanvarainen betonilaatta**.

Ongelmana on kapillaarinen kosteuden nousu maaperästä.

**Korjaussuositus:** Kellarikerroksissa ja maanvastaisissa rakenteissa käytettävien materiaalien tulee olla hyvin kosteutta kestäviä ja vesihöyryä läpäiseviä, joten suositeltavia materiaaleja ovat esimerkiksi keraamiset laatat.

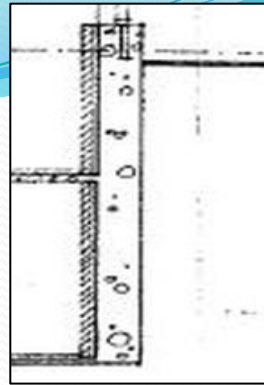
Perusmuurirakenteena on paikallaan valettu **betonirunko**, joka on **pääosin maan alla** (maanpaine-seinä). Rappaus, betoni, lastuvillasementtilevy, runkobetoni, bitumihuopa.

Ongelmana on kosteuden pääsy seinärakenteeseen → **lastuvillasementtilevyn vaurioituminen**/.

**Korjaussuositus:** Sisäseinärakenteen ja puukuitusementtieristeen poistaminen, sekä seinärakenteen puhdistaminen. Puhdistamisen jälkeen suositellaan seinä kapseloitavaksi. Kapseloinnin päälle voidaan pinta käsitellä tasoitteella.

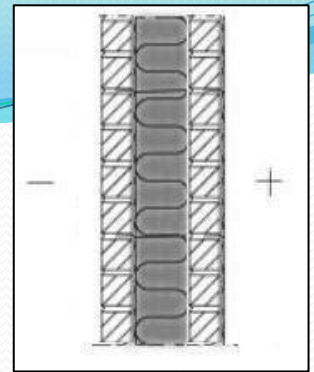
Ulkoseinä rakenne: Rappaus, tiili, mineraalivilla, tiili.

Ongelmana on **hyvin ohut ulkoseinien eristekerros**, seinän ulkopinnan rapautuminen ja **ilmavuodot ikkunoiden läpivienneistä**. Toisaalta ohut eristetila aiheuttaa kiinteistölle suuren lämpöenergian hukan.

**Korjaussuositus:** Ulkoseinien sisäkuoren osalta ilmatiiveyden parantaminen ja ulkoseinärakenteen lämmöneristeen uusiminen. Huomioitavaa on, että julkisivun saneeraaminen vaatii rakennusluvan ja tällöin korjaustyölle tulee laatia myös erillinen korjaussuunnitelma.

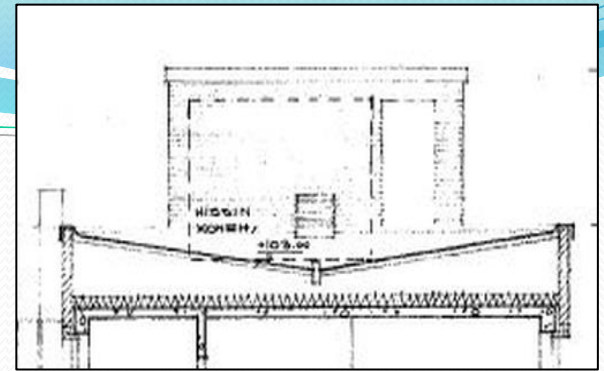
Yläpohja on paikallaan valettu betonirakenteinen yläpohja yläpuolisella lämmöneristeellä.

Vesikatto on bitumikatteinen puurakenteinen katto, jossa on sisäpuoleinen vedenpoisto.

Ongelmana on **vesikaton pellityksien ja läpivientien vuodot.**

**Korjaussuositus:** Suositellaan korjaamaan pellitykset ja läpivientien kohdat mutta silti myös tarkistamaan yläpohjan rakenteiden ja eristeiden kunto ja korjaamaan/ lisäeristämään tarvittaessa.

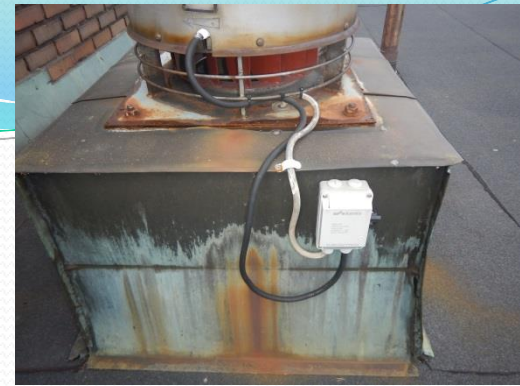
Rakennuksessa on koneellinen poistoilmanvaihto (7 poistokonetta).

Toimistohuoneissa on korvausilmaventtiilit ikkunoiden karmeissa (rakoventtiili).

Ongelmana **voimakas alipaine**, koneiden **toimimattomuus** ja poistokanavien **likaisuus**.

**Korjaussuositus:** Ilmanvaihdon uusiminen kokonaisuudessaan, suosituksena täysin koneellinen ilmanvaihto. Paine- erojen hallinta.
