1950-luvulla rakennetun asuinpalvelurakennuksen  
**KOSTEUS- JA SISÄILMATEKNINEN**  
**KUNTOTUTKIMUS,**  
**PÄÄKORJAUSPERIAATTEET**  
ja niistä aiheutuvat kustannukset

ARDIKO OY  
Markus Fränti

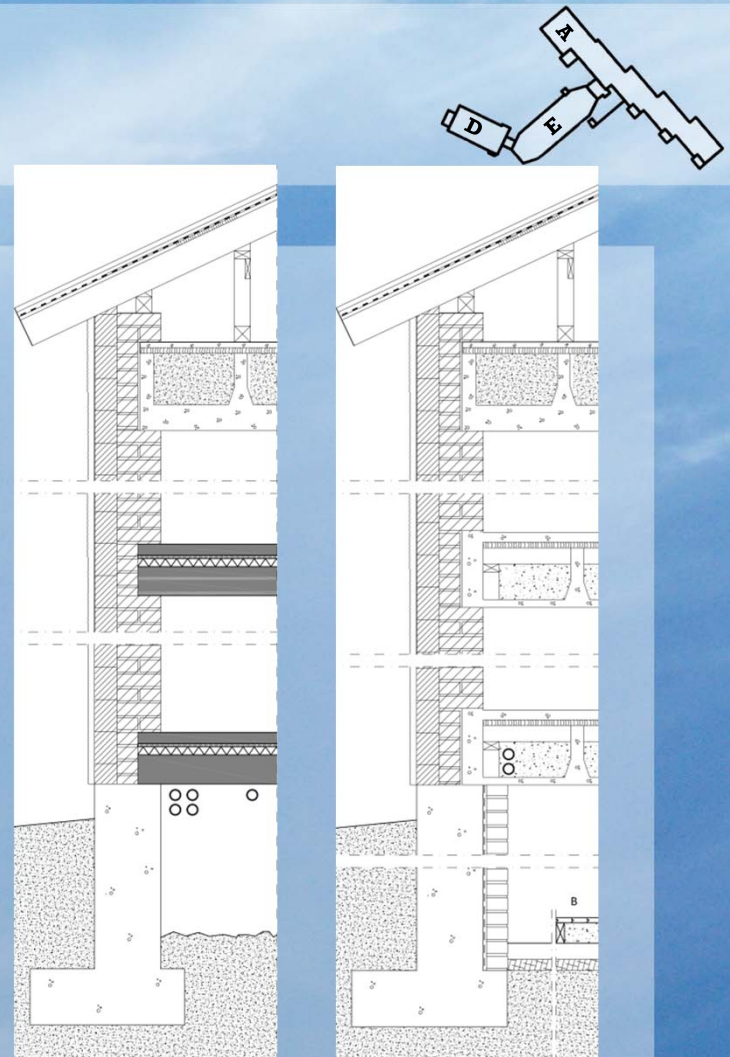
## Rakennuksen merkittävimmät ongelmat

- Alapohjarakenteiden ja maanvastaisten seinien laajat kosteusvauriot
- Alapohja-, välipohja- ja ulkoseinärakenteiden laaja-alaiset mikrobivauriot sekä ilmayhteys vaurioalueilta sisäilmaan
- Ilmanvaihdon revenneet mineraalivillaiset äänenvaimentimet ja likaiset kanavistot
- Huoltotoimintojen laiminlyönti
