# Sisäilma- ja kosteustekninen kuntotutkimus

# Tutkimuksen tavoite

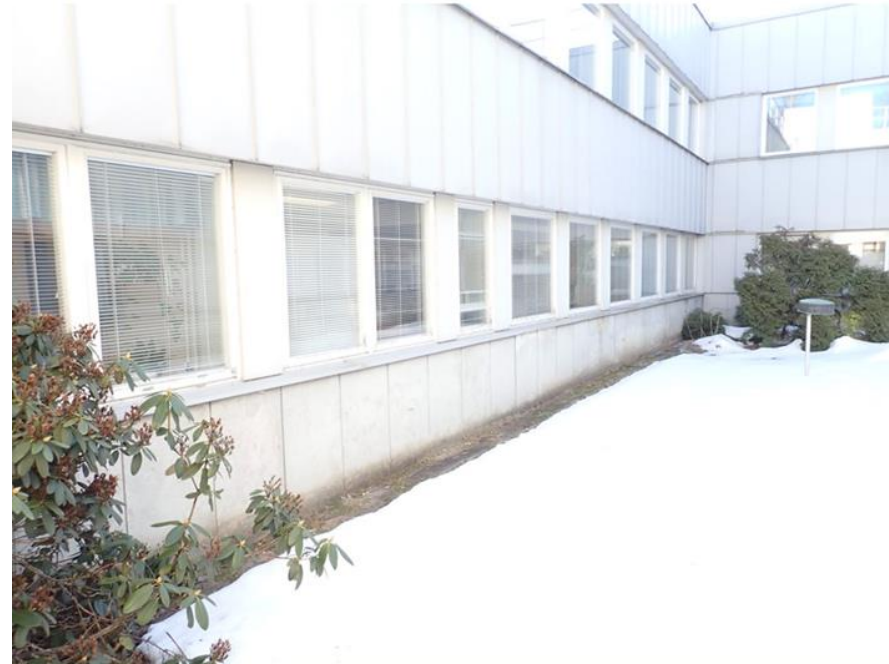
- Sisäpihalla maan korkeus on suurin pirtein laboratorion lattian korkeudessa ja seinän vieressä maan kaltevuus johtaa vedet seinään päin. Pihassa kaadot eivät johda vesiä sadevesikaivoihin. Lumi ja vesi rasittavat seinää. Seinän vieressä ei ole salaojaa, mikä aiheuttaa anturoille ja kellariseinälle kosteusongelman.
- Toimenpidesuositus: Ulkopuolisten vesien ohjautumisen hallinta ja salaojien uusiminen tai asennus

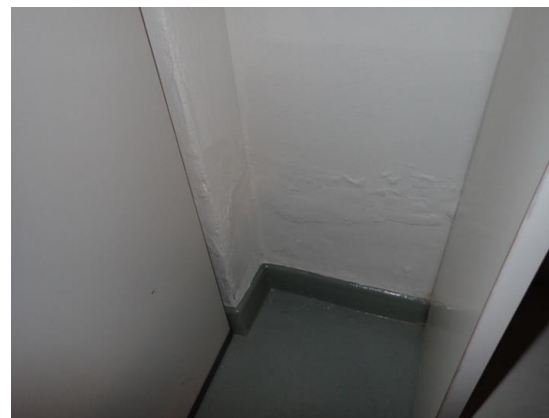
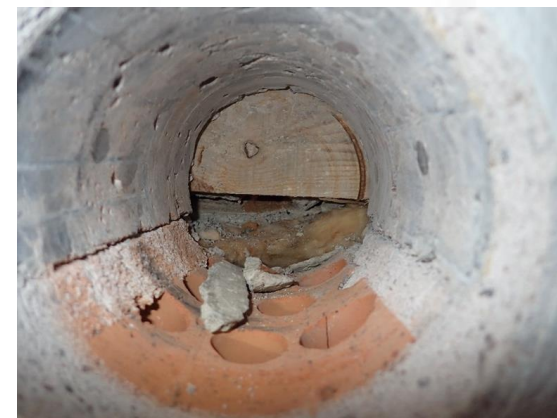
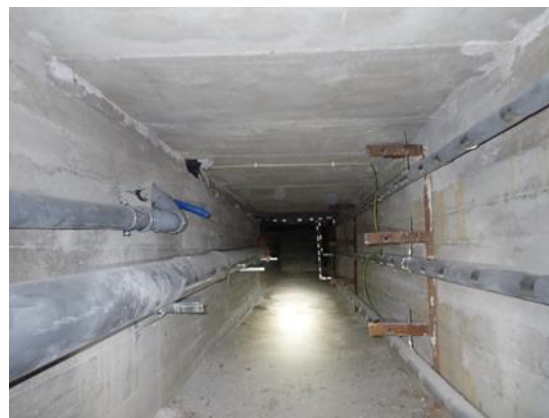
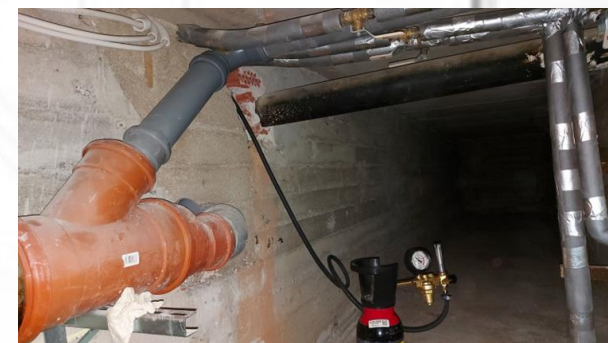
- Aistinvaraisten havaintojen, kosteusmittausten ja mikrobinäytteiden perusteella maanvastaisten ulkoseinien alaosat ovat vaurioituneet maakosteuden vaikutuksesta. Seinien alaosien vauriot ovat syntyneet pitkäaikaisen maasta tulevan kosteusrasituksen seurauksena. Vauriot sijaitsevat erityisesti tällä hetkellä varastona olevan tilan kohdalla.
- Merkkiainekokeiden ja aistinvaraisten havaintojen perusteella rakenteesta on ilmavuotoja sisätiloihin. Todettujen ilmavuotojen mukana sisäilmaan saattaa päästä mineraalikuituja, pölyä ja mikrobiperäisiä epäpuhtauksia.
- Putkikanaalissa havaittiin kosteusrasitukseen viittaavia jälkiä sekä kosteusvaurioherkkiä materiaaleja. Putkikanaalista on ilmayhteys sisäilmaan ainakin kulkuluukun, sähköläpivientien sekä puutteellisesti tiivistettyjen tai tulppaamattomien putkiasennusten välityksellä.

- Riskirakenteiden ja vaurioituneiden rakenteiden uusiminen; Tämä on laajempi korjausvaihtoehto, joka edellyttää sisäpuolisen sisäkuorimuurauksen purkamista ja lämmöneristyksen uusimista. Korjausratkaisu on laaja ja kallis, mutta sen myötä riskirakenteet poistuvat ja rakenteiden lämpö- ja kosteustekninen toimivuus parantuvat.

- Maanvastaisten ulkoseinärakenteiden tiivistäminen ja kapselointi erillisen suunnitelman mukaisesti. Mahdollisten tiivistyskorjausten suunnittelu tulee tehdä korjausrakentamiseen erikoistuneen rakennesuunnittelijan toimesta, ja korjausten laadunvalvonta tulee suorittaa merkkiainekokeilla.

- Putkikanaalista tulee poistaa kaikki kosteusvaurioille herkäät materiaalit ja putkikanaalin rakenteiden ja läpivientien tiivistyskorjaus. On suositeltavaa, että putkikanaali alipaineistetaan koneellisesti ympäröiviin sisätiloihin nähden. Putkikanaalin luukun tiivistäminen kaasutiiviiksi.

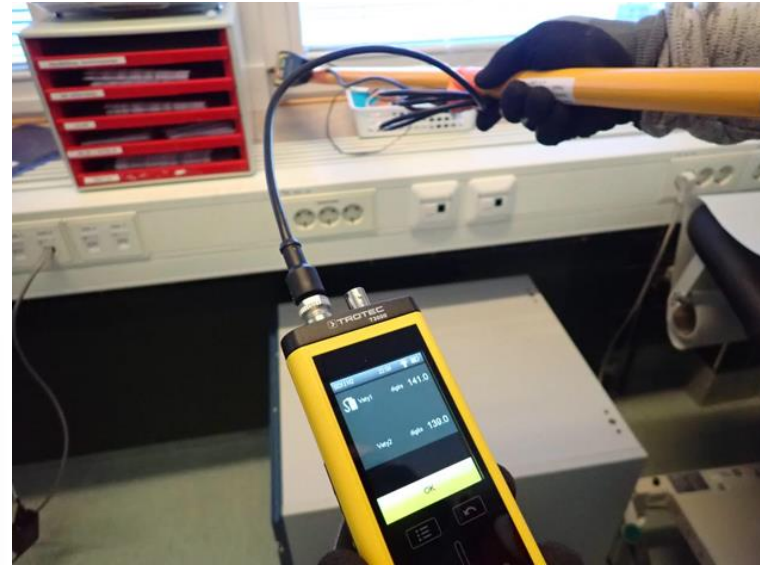
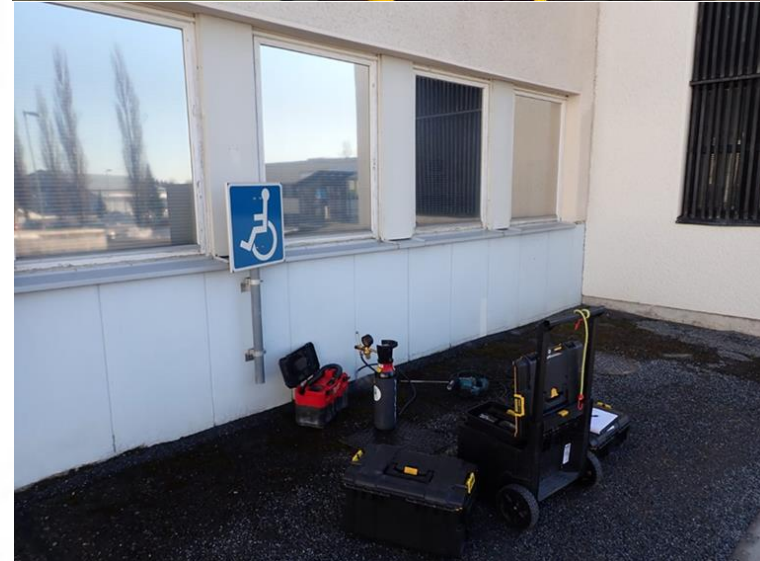
- Ikkunat ovat teknisen käyttöikänsä loppupuolella; lasien tiivistysmassa on vanhentunut ja irronnut paikoilta ja ikkunan tiivistys vaatii uusimista.
- Ulkoseinän eristetilasta ikkunaliittymien kautta tapahtuu merkittävää ilmavuotoa B-1 ker-roksen sisäilmaan. Ilmavuotojen suuruus ja rakenteiden kunto huomioiden voidaan olettaa, että ikkunaliittymien kohdilla ilmavuotojen sisäilmavaikutus on merkittävä.

- Julkisivuiltaan levyverhoillut ulkoseinärakenteet on suositeltavaa uusida niiden heikon kosteusteknisen toiminnan sekä niissä havaittujen kosteusvaurioiden takia. Kosteusvaurioituneet materiaalit on suositeltavaa poistaa ja korvata uusilla ja uusista julkisivupellityksistä tulisi tehdä vesitiiviitä sekä rakenteen tuulettumisen mahdollistavia.
- Teknisen käyttöikänsä loppupuolella olevien ikkunoiden sekä niiden vesipellitysten uusiminen
- Rakenteiden epätiiviyskohdat sekä muut ilmavuotoreitit on suositeltavaa tiivistää.
- Sokkelien ulkokuorten saumakohdissa olevat halkeamat tulee tiivistää/paikata ja myös sokkelien betonirakenteiden pinnoituskorjauksiin tulee varautua.

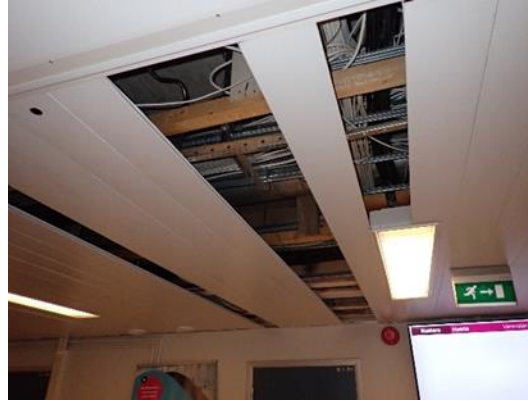
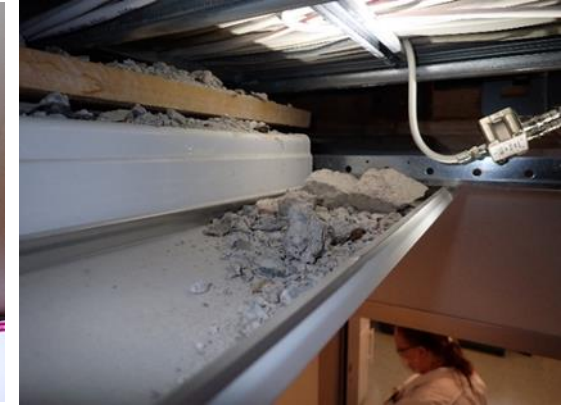
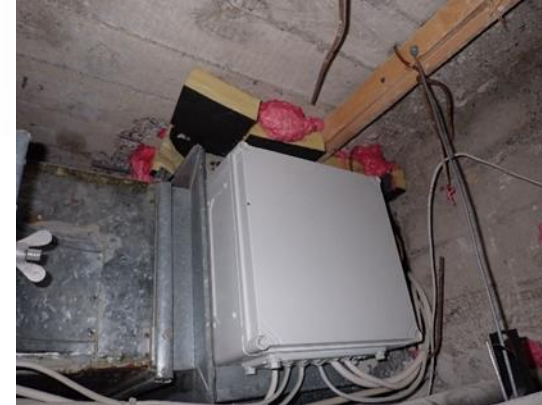
- Tiloissa on alaslaskettuja sisäkattoja. Sisäkattojen yläpuolisissa rakenteissa on rakennuspölyä sekä rakennusjätettä, kuten betoni-, laasti ja tiilikappaleita sekä mineraalivillaeristeiden palasia. Läpivientien tiivistyksissä oli käytetty mm. mineraalivillaa tai läpivientejä ei ollut tiivistetty lainkaan.

- Alaslaskettujen sisäkattojen yläpuoliset rakenteet on suositeltavaa siivota rakennusjätteestä ja rakennuspölystä kuitulähteiden poistamisen yhteydessä. Kuitukorjaus- ja siivoustöiden onnistuminen on suositeltavaa varmistaa kontrollinäytteenoton avulla. Ilmanvaihtokanavien eristys kannattaa uusia tai kapseloida.
- Alaslaskettujen kattojen pellitykset pitäisi olla paikoillaan, jolloin estetään epäpuhtauksien kulkeutumista sisätiloihin.
- Rakenteissa olevien läpivientikohtien tiivistäminen

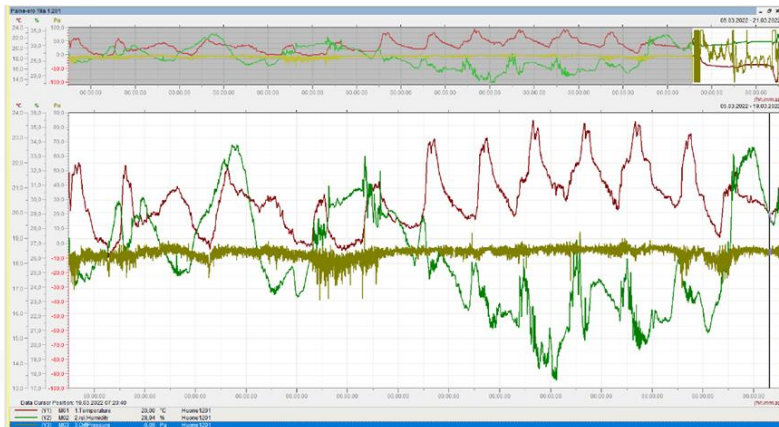
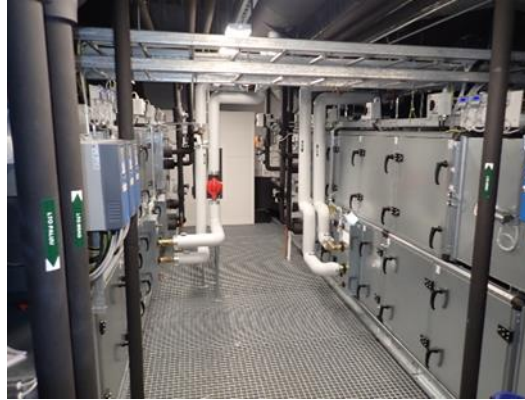
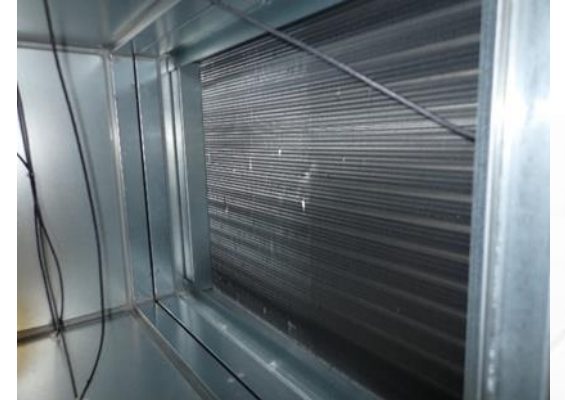
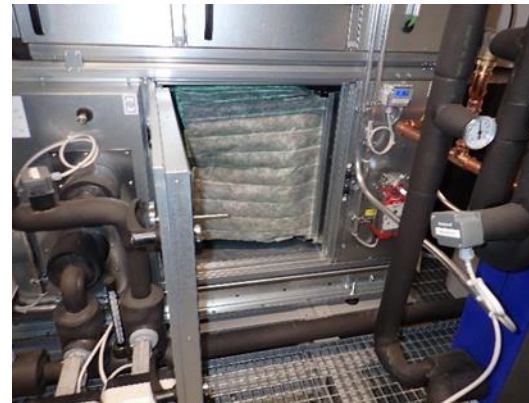
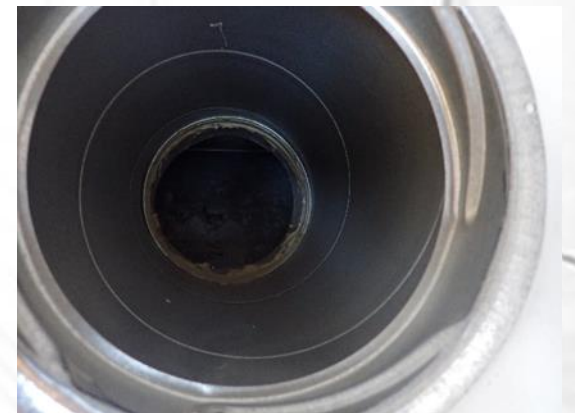
- Aistinvaraisen tarkastuksen perusteella voidaan todeta, että ilmanvaihtojärjestelmä kokonaisuudessaan on puhdas, ja paine-eromittausten perusteella tilat ovat alipaineisia ulkoilmaan nähden.

- Suositellaan kondenssipoiston asentamista, koska nykyisellään kondenssivedet valuvat koneen sisälle, joka voi aiheuttaa ajan kuluessa koneen toimintaan liittyviä ongelmia, kuin myös mikrobikasvustolle mahdollistavat olosuhteet.
- Tilojen suunnitellut kokonaisilmamäärät on suositeltava tarkistaa, vastaamaan tilojen nykyistä kuormitusta. Ilmamäärät olisi syytä tasapaineistaa ulkoilmaan ja muihin tiloihin nähden.
