HALLIRAKENNUKSEN

KOSTEUS- JA SISÄILMATEKNINEN

KUNTOTUTKIMUS

Taija Haukkamäki
RTA opinnäytetyöseminaari
4.6.2020

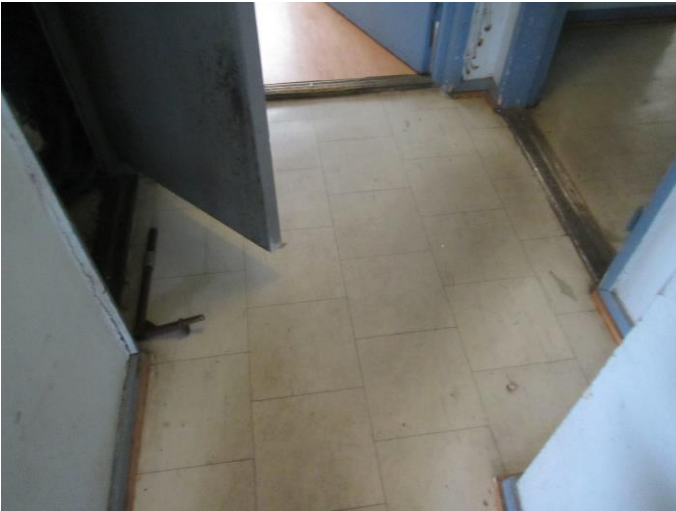
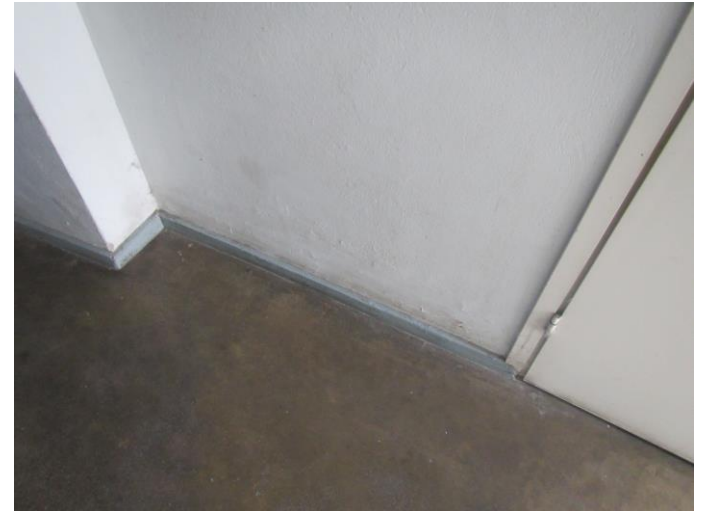
- Lattian päällysteinä on muovimattoa, vinyylilaattaa, laatoitusta ja laminaattia. Lisäksi osa latioista on maalattua betonipintaa ja osa maalaamatonta betonipintaa.
- Kosteusmittauksissa paikon todettiin korkeita suhteellisen kosteuden arvoja erityisesti kantavien väliseinälinjojen läheisyydessä

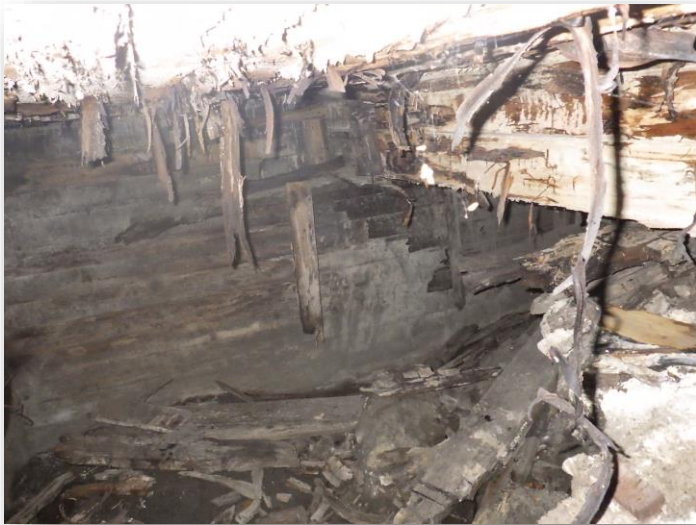
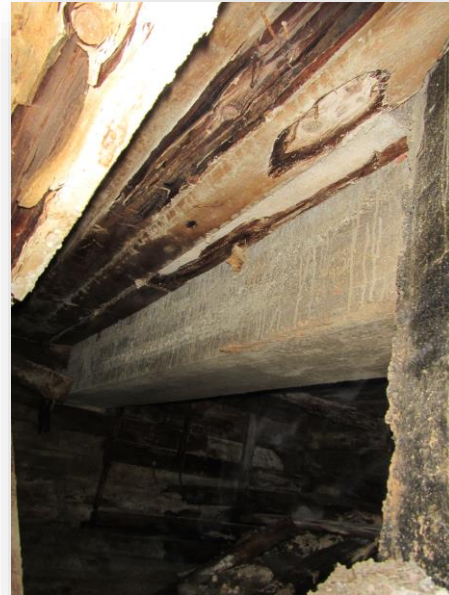
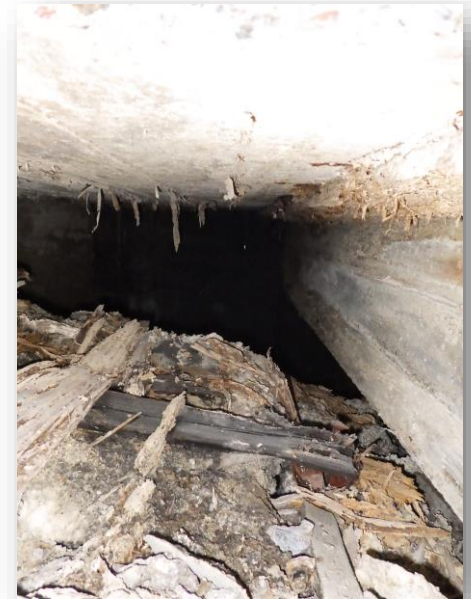
- Kaikissa avauksissa todettiin alapohjarakenteen alla vanhaa vaurioitunutta muottilautaa, ilmatila ja voimakas mikrobiperäinen haju
- Maaperän pinnalla paikoin vettä
- Epätiivittä liittymiä, halkeamia ja läpivientejä

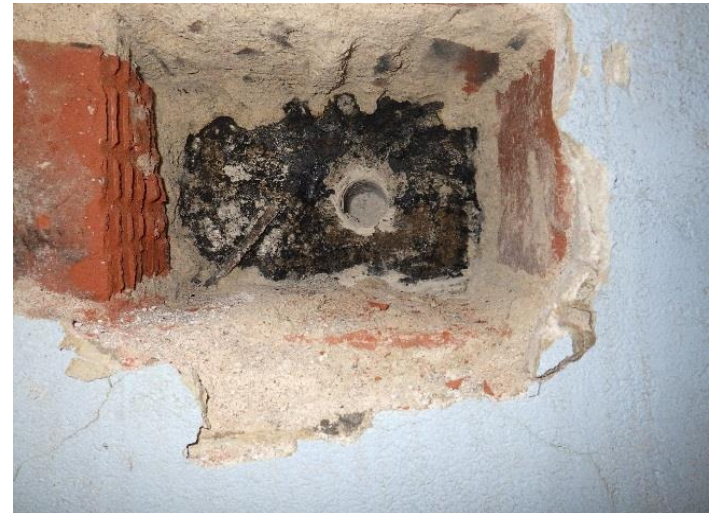
- Sisäpuolinen tiilimuuraus, jonka takana on pikisively ja betoni. Seinien sisäpinnoissa on tasoite- ja maalikerros.
- Maanvastaiset seinät ovat monin paikoin kosteat ja niissä todettiin runsaasti kosteusjälkiä
- Seinässä olevassa pikisivelyssä on puutteita ja se on tullut teknisen käyttöikänsä päähän

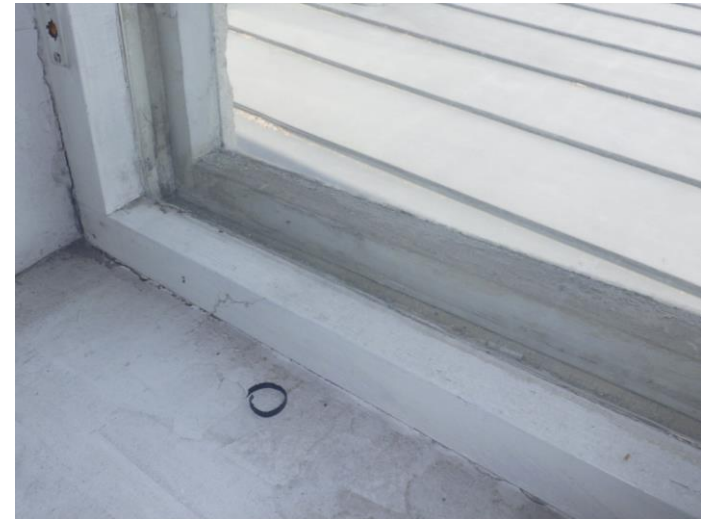
- Pääosin massiivitiilirakenteisia, patterisyvennyksiä ja hallitilan pohjoispuolen seinän yläosaa lukuun ottamatta
- Julkisivuissa on rappaus
- Rappaus on monin paikoin irronnut ja tiilet ovat osittain rapautuneet
- Julkisivun pellitysten liittymissä puutteita
- Rakennuksessa on uusittuja ja vanhoja ikkunoita
- Uusien ikkunoiden karmirakojen eristeenä on polyuretaanivaaho ja vanhoissa ikkunoissa pellavarive
- Karmirakojen uudet ja vanhat eristeet ovat vaurioituneet

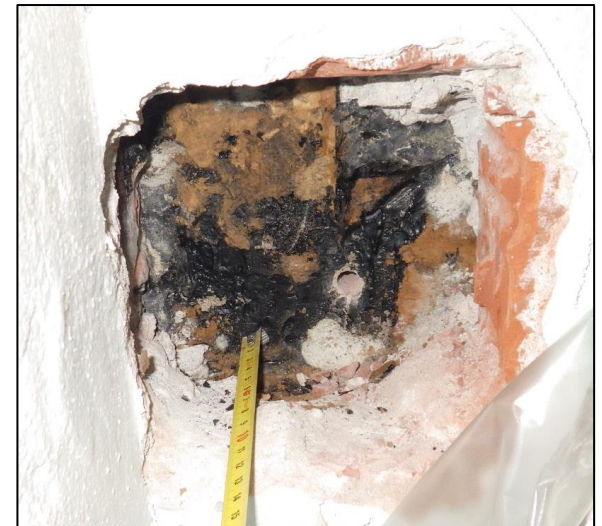
- Patterintaustarakenteena on pääosin sisäpuolella tiilimuuraus ja eristeenä puukuitulevy. Eristekerrosten takana ulkoseinä jatkuu muurattuna.
- Puukuitulevyn takana, edessä tai molemmin puolin todettiin pikisively.
- Patterintaustarakenteiden puukuitulevyistä otetuista näytteistä kaikissa todettiin viitteitä mikrobivaurioista
- Hallitilan pohjoispuolen seinän yläosa on puu-/levyrakenteinen (ei lämmöneristettä)
- Merkkiainekokeissa havaittiin ilmavuotoja patterisivennyksen ja ulkoseinän liittymistä sekä ikkunan ja ulkoseinän liittymistä.

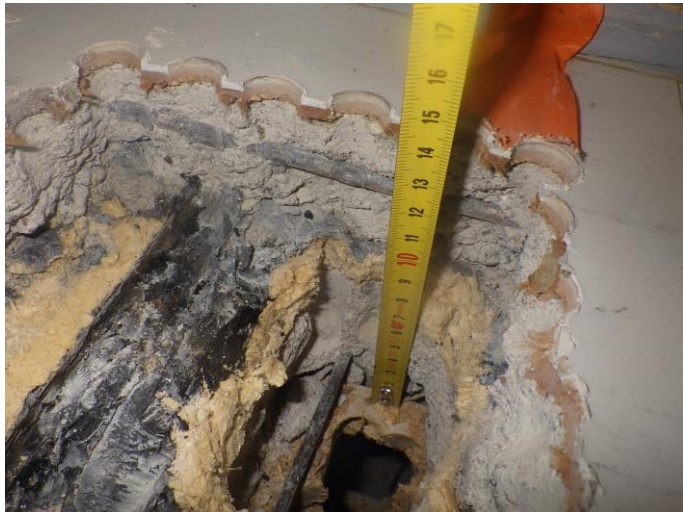
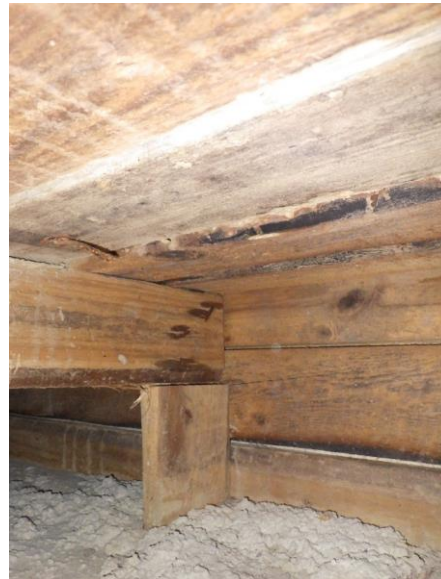
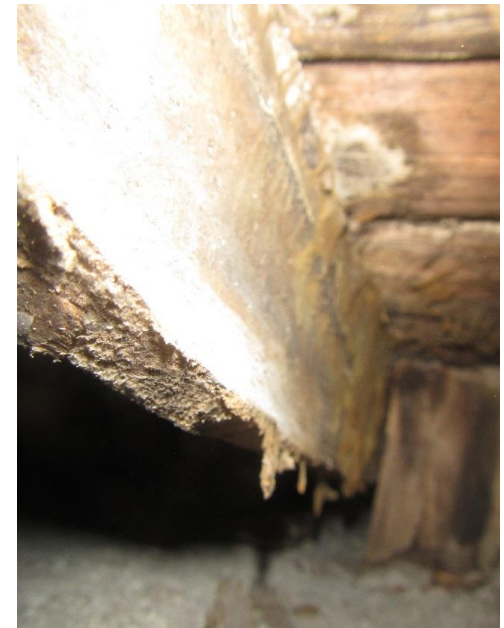
- Välipohjarakenteena kaksoislaattapalkisto. Pintalaatan alla on askeläänieristeenä pääosin puukuitulevy. Askeläänieriste on erotettu pintalaatasta pikisivelyllä tai tervapaperilla. Kotelorakenteen sisällä on vanhaa muottilaudoitusta ja laudoituksen tukirakenteita.
- Avauksissa havaittiin mikrobiperäinen haju kotelorakenteen sisältä, osin lahovaurioituneita puurakenteita ja paikoin silminnähtävää mikrobikasvua
- Ilmavuotoja rakenteiden liittymistä
