# 1970-luvun asuinkerrostalon KOSTEUS- JA SISÄILMATEKNINEN KUNTOTUTKIMUS

RTA5 LOPPUTYÖ

3.6.2020

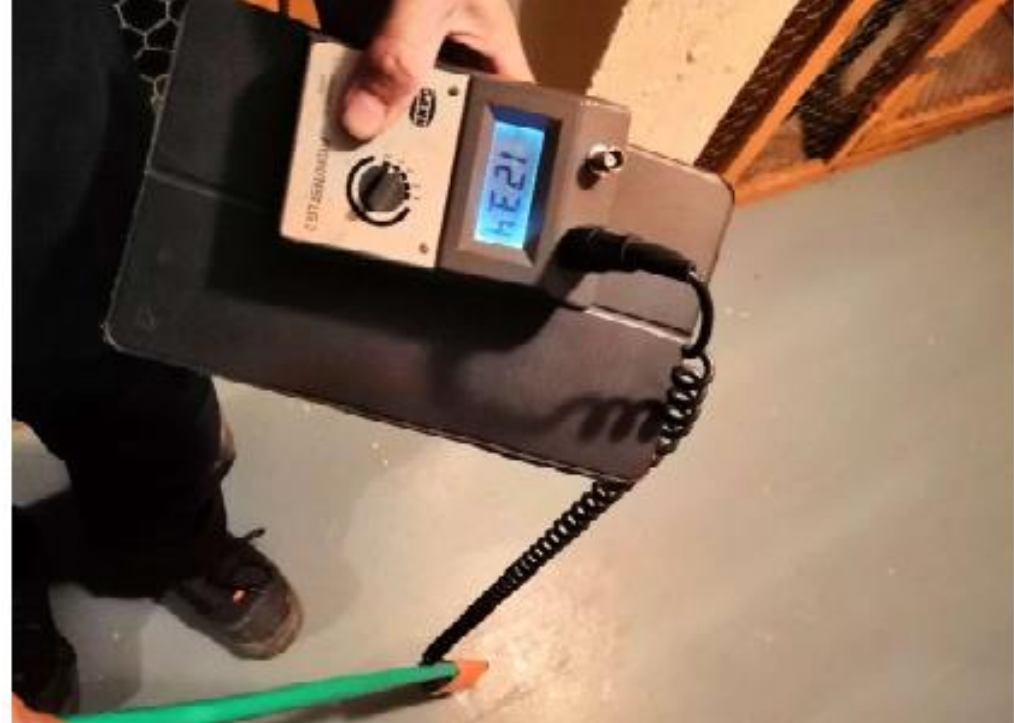
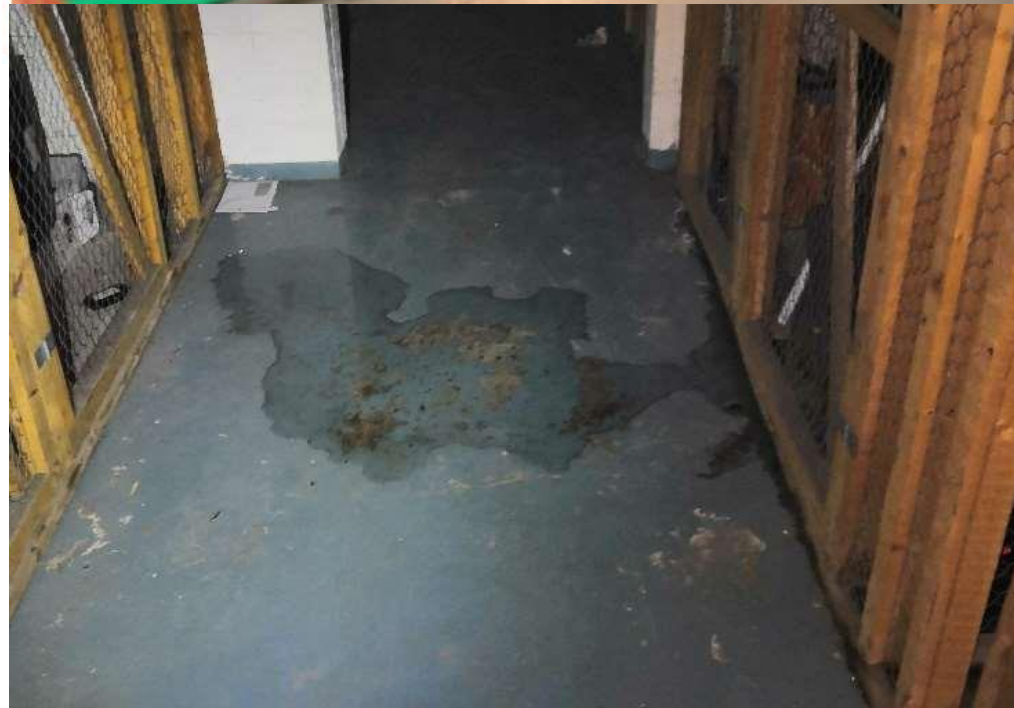
- Alapohjaan 4 läpiporausta
- Alapohjan rakenne poikkesi vrt. alkuperäiset rakenneleikkauskuvat
  - pinnoite (betonimaali)
  - betoni 200 - 250 mm
  - täyttömaa (arviolta varsin hienorakeinen)
- Väestönsuojan lattian ja seinän liitoksessa havaittiin kalkkihärmää
- Kosteuden aiheuttamia pinnoitevaurioita havaittiin väestönsuojassa sekä B-portaan kylmäkellarissa.
- Lattiarakenne on kostea noin metrin alueella ulkoseinästä.

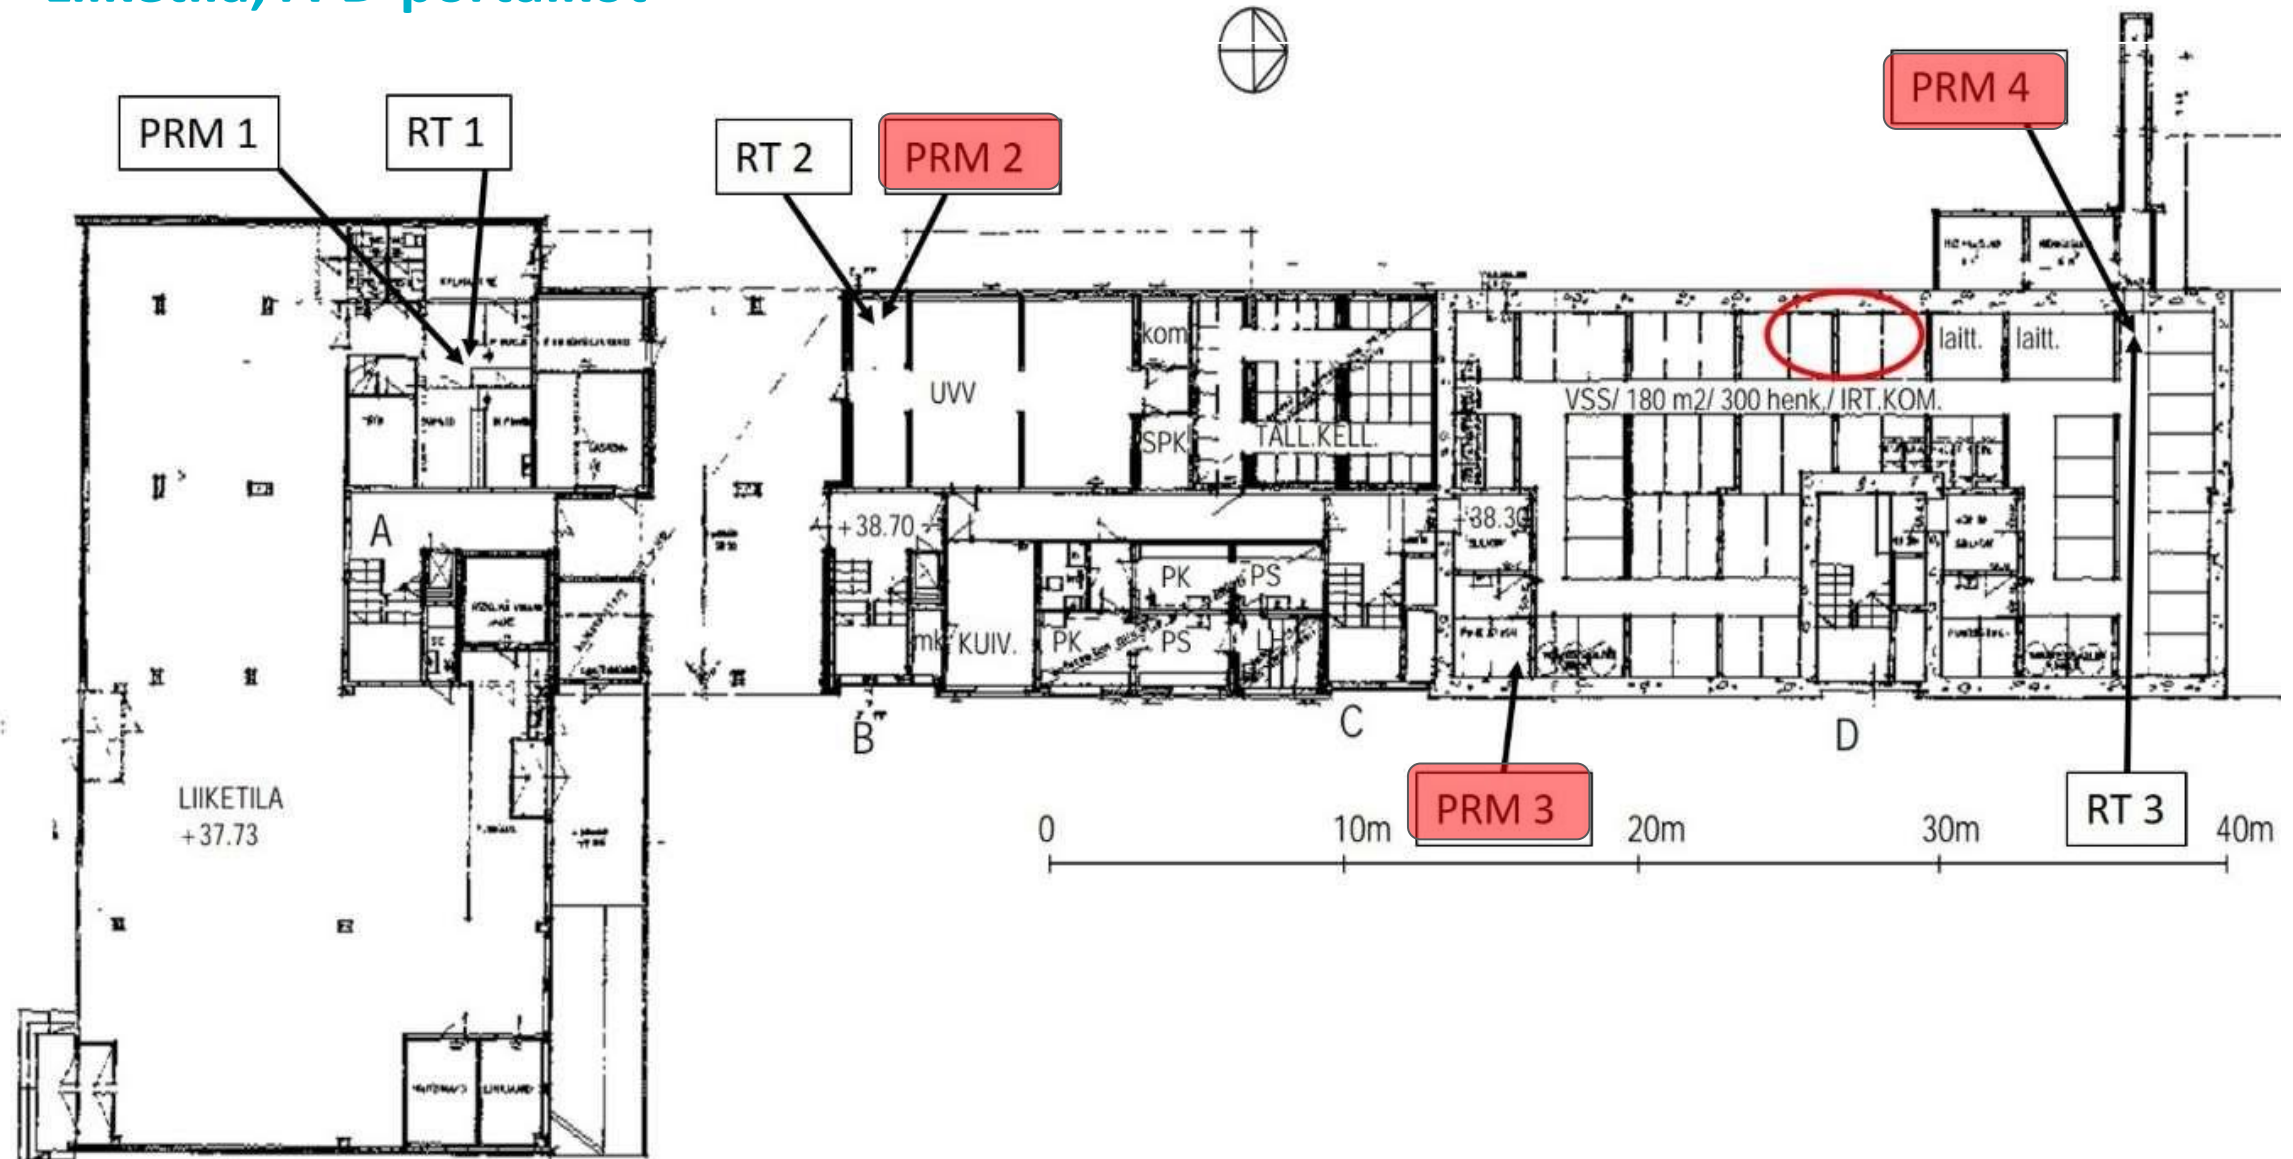
- Porareikämittaustuloksien perusteella voidaan arvioida kosteuden nousevan rakenteisiin maaperästä.
- Kosteusrasitus vaikuttaa pääosin rakennuksen ulkoseinien läheisyydessä, mutta paikoin myös keskemällä rakennusta (mm. kosteuskartoituksen aikana tehdyt havainnot).
- Rakennuksen alla olevan kallioperän vaikutus kosteusrasitukseen on todennäköinen. Kallioperä ei päästä läpi vettä, jolloin vesi kulkeutuu rakennuksen alle.
- Kapillaarinen täyttömaa nostaa veden alapohjarakenteisiin.
- Rakennuksen puutteellinen sadevedenohjaus luo lisärasitusta alapohjarakenteeseen.

- Kosteusrasituksen vähentäminen salaojilla, vedeneristyksen uusimisella sekä maanpinnan kallistuksien parantamisella.
- Sadevedenohjauksen parantaminen (mm. liikehuoneiston kattovesien ohjaus)
- Yleisten tilojen peruskorjaus.

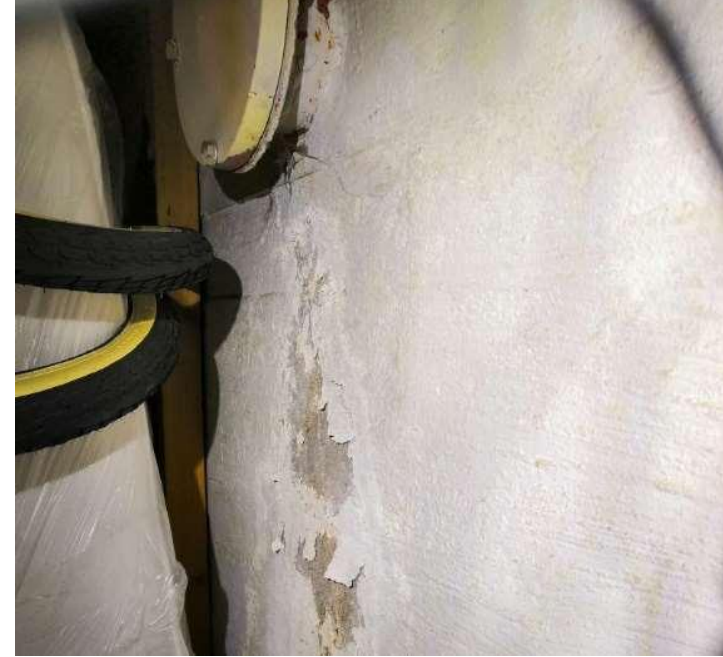
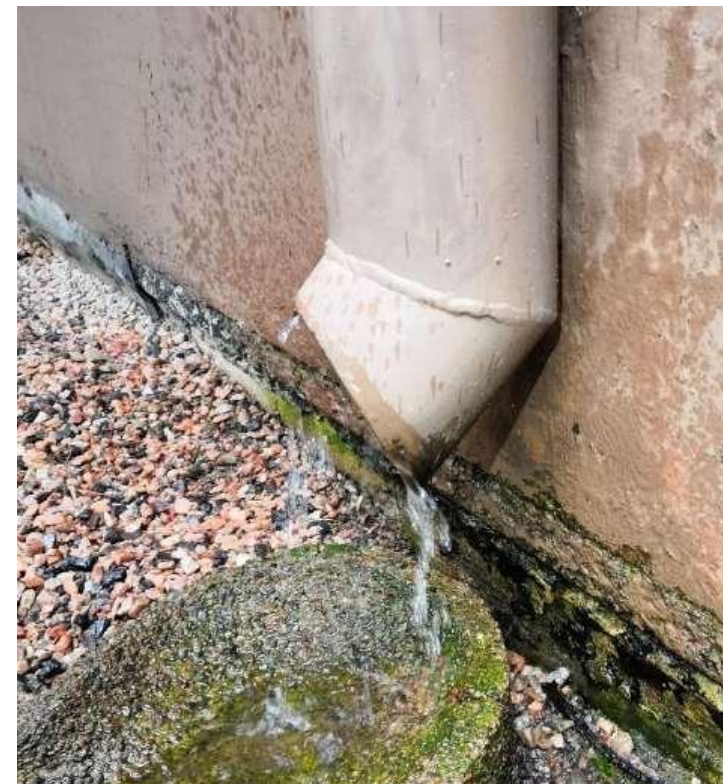
- A-C-portaiden pohjakerroksessa
- Maanvastaisten seinien rakenne, pitkät sivut:
  - kahitiili 75 mm
  - mineraalivilla 50 mm
  - betoni 90 mm
- Rakennuksen alla olevan kapillaarisen täyttömaan ja kallioperän vaikutus kosteusrasitukseen on todennäköinen.
- Rakennuksen puutteellinen sadevedenohjaus luo lisärasitusta maanvastaisiin rakenteisiin. Syöksytorvien ulosheittäjät kastelevat rakennuksen seinustaa.
- Ulkoseinien haurastunut kosteussively päästää sadevettä sekä maakosteutta lävitse.

- Ulkoseinien kosteusrasituksen vähentäminen salaojilla, vedeneristysten uusimisella sekä maanpinnan kallistuksien parantamisella.
- Väestönsuojan sekä B-portaan kylmäkellarin vesivuotojen ehkäiseminen
- Ilmanvaihtoventtiilien tiiveyden tarkastaminen
- Yleisten tilojen peruskorjaus

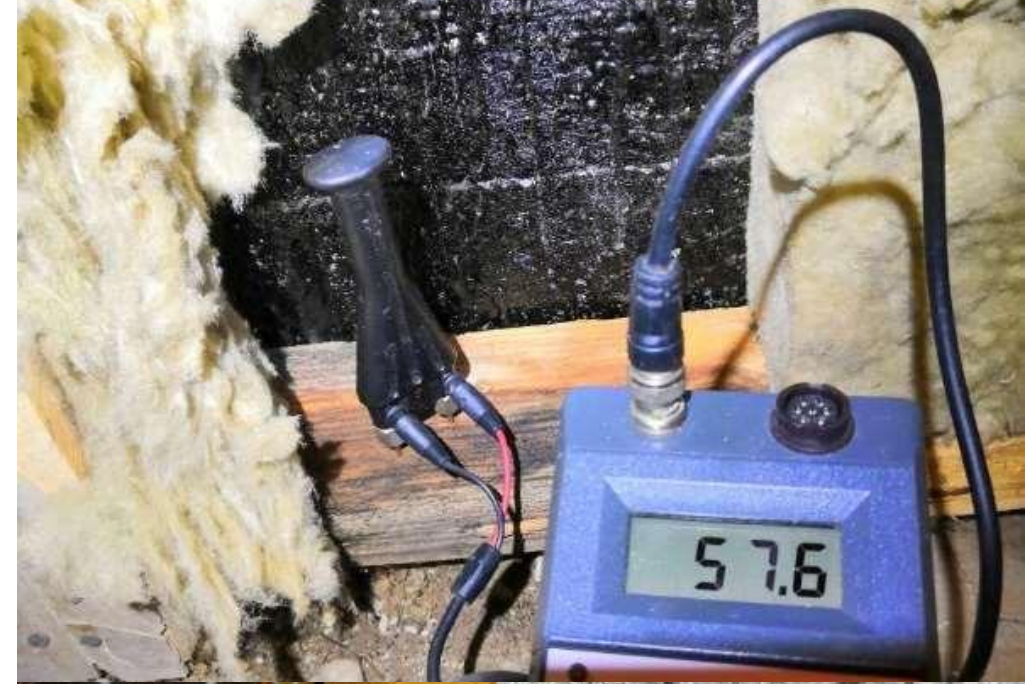
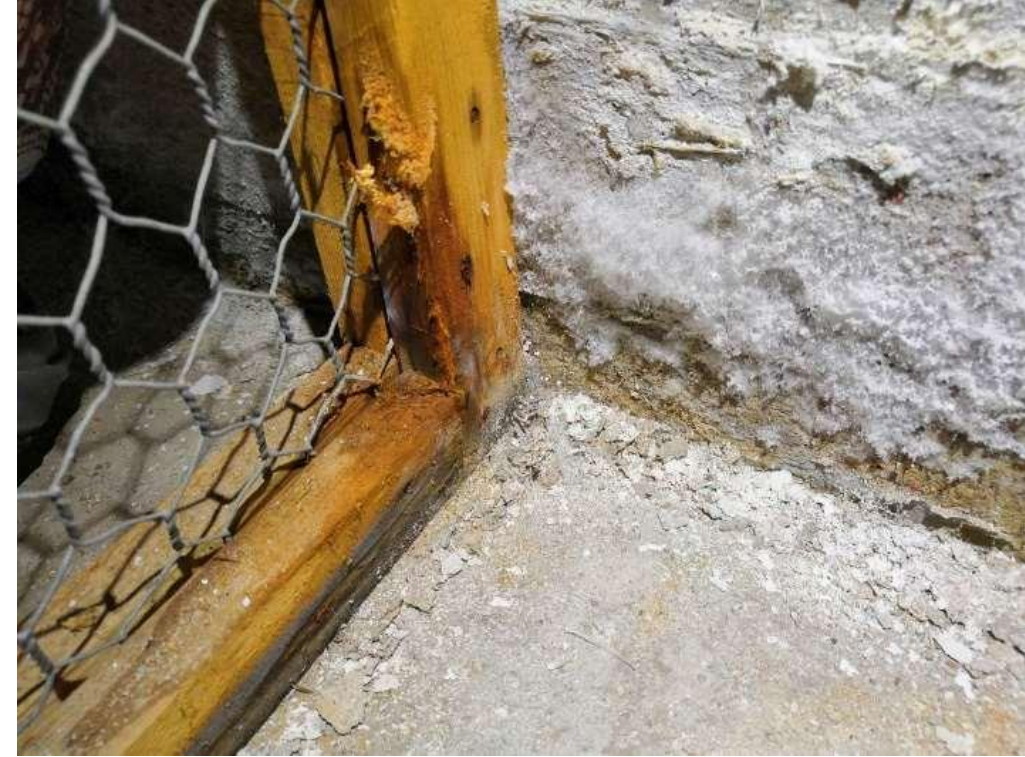
- Ulkoseiniä vasten olevat B- ja D-portaan kylmäkellarirakenteet luokitellaan pääosin riskirakenteiksi.
- B-portaan kylmäkellarissa osin maanvastaista seinää
- Molempien kylmäkellarien seinärakenteesta otetuissa materiaalinäytteissä havaittiin mikrobivaurio.
- Seinissä havaittiin paikoin näkyvää mikrobikasvustoa.
- Kylmäkellarien pinta- ja puurakenteista mitattiin paikoin kohonneita kosteuslukemia.
- B-portaan kylmäkellarissa havaittu kosteusvaurion syy on todennäköisesti seurausta ulkoseinä- ja lattiarakenteen läpi tulevasta kosteudesta.
- Kylmäkellarirakenteet on suositeltavaa kunnostaa peruskorjauksen yhteydessä.

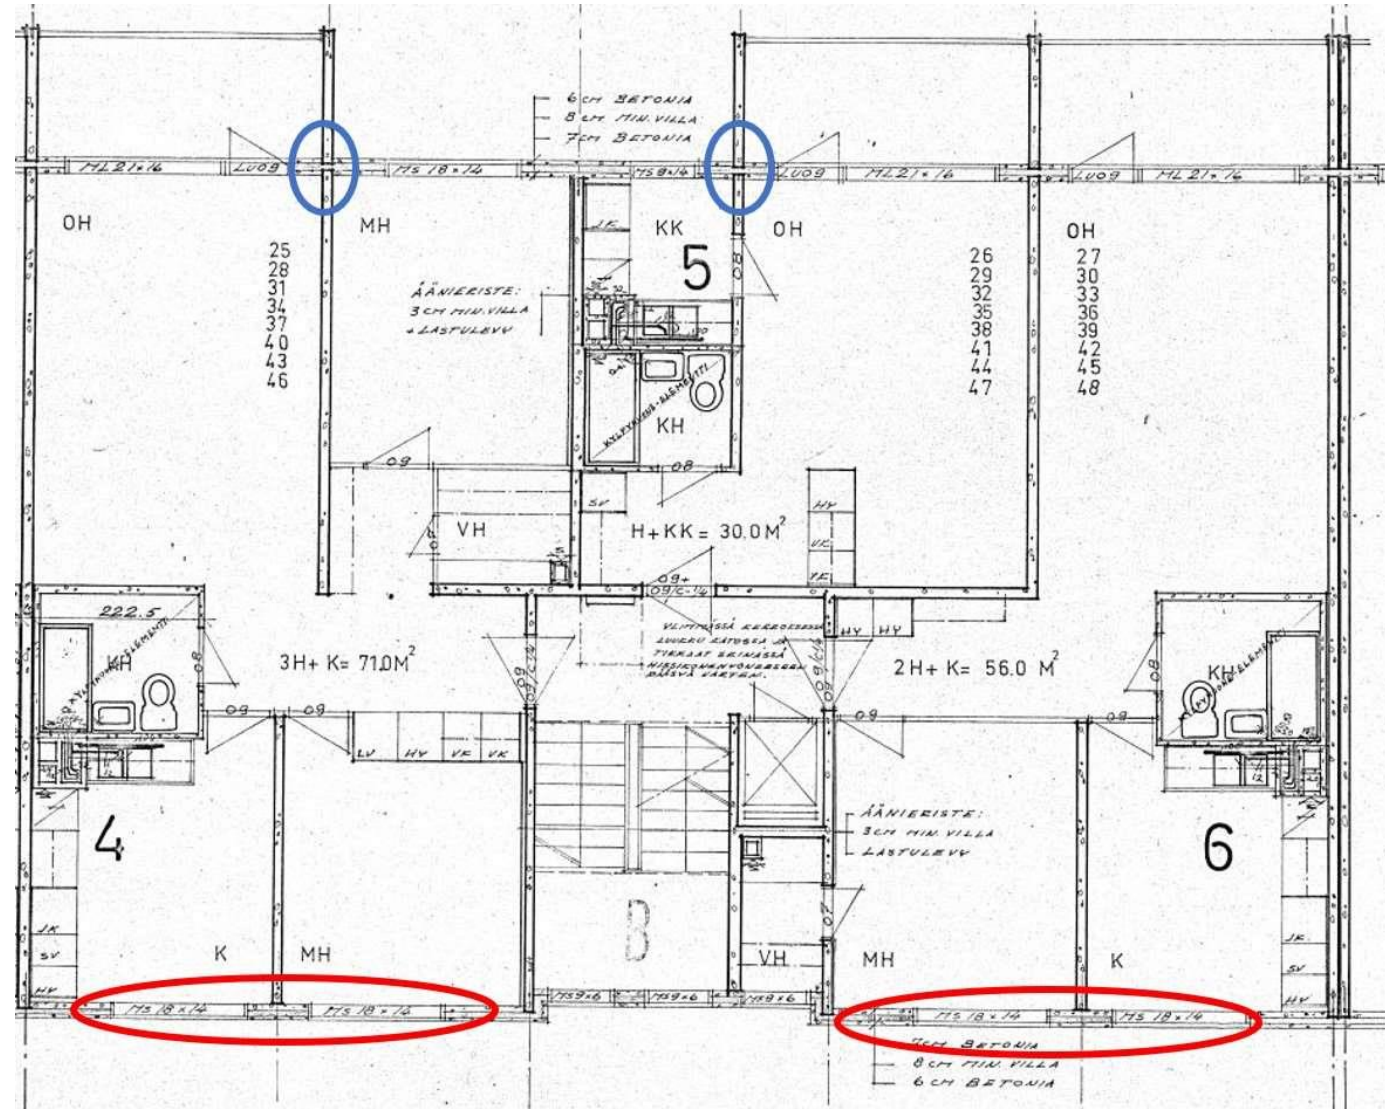
- Ulkoseinien rakenneavauksissa tutkittiin sandwich-elementin lämmöneristeen kunto 12 eri huoneistosta.
- Asuinkerrostalon ulkoseinärakenteen rakenneavaukset tehtiin pääosin parvekepielen ja ulkoseinän liitokseen → toistuvia kosteusvauriohavaintoja alkukartoituksen aikana.
- Kaikkien rakenneavausten yhteydessä mitattiin ulkoseinän eristetilan olosuhteet sekä kerättiin materiaalinäytteitä lämmöneristeestä laboratorioanalyysiin (suoraviljely).
- Ulkoseinärakenteista otettiin vertailunäytteitä parvekelinjojen vastaiselta ulkoseinältä sekä rakennuksen päätyseinistä

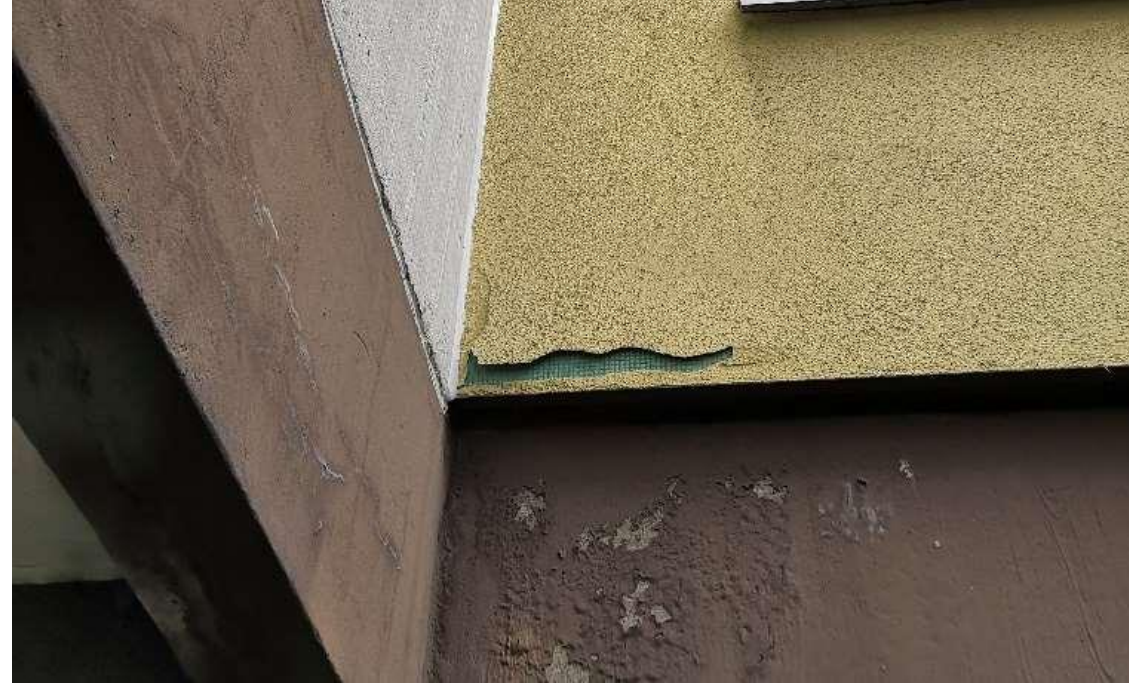
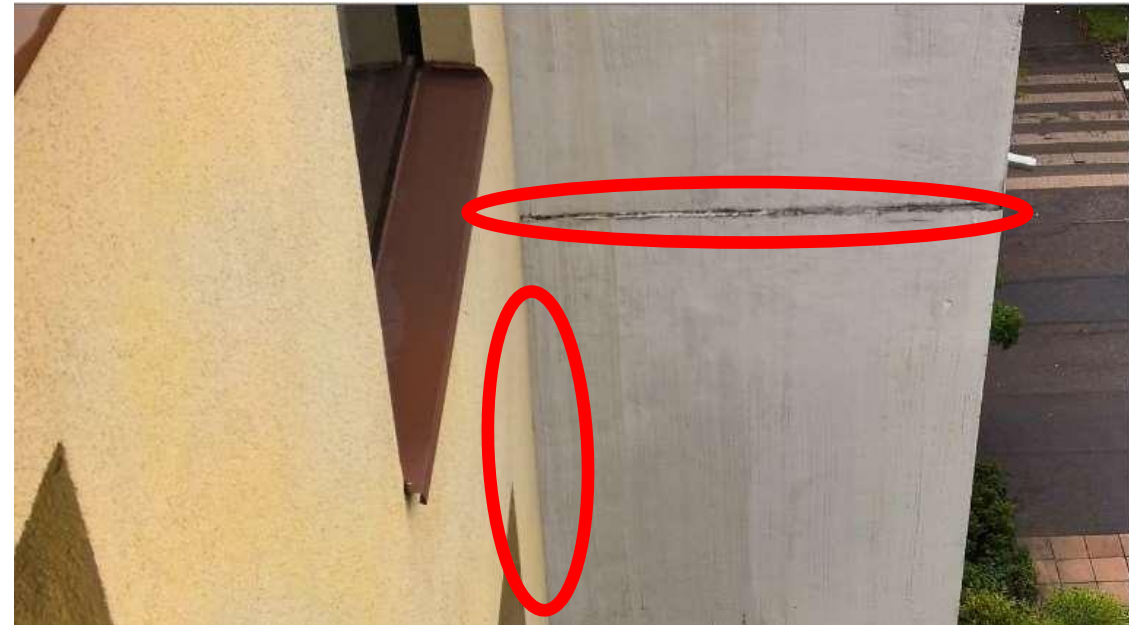
- Mikrobikasvua havaittiin 35% ulkoseinästä otetuista näytteistä.
- Ulkoseinän lisälämmöneristeestä otetuista materiaalinäytteissä ei havaittu toimenpiderajan ylittäviä mikrobimääriä.
- Kohonneita kosteuspitoisuuksia havaittiin 7/12 huoneiston ulkoseinärakenteissa.
- Tulokset ovat selkeä viite ulkoseinän eristeessä sijaitsevasta kosteusvauriosta.
- Vesikattotarkastuksessa tehtyjen havaintojen perusteella voidaan päätellä kosteuden olevan lähtöisin pääosin vesikatolta.

- Korjaustoimenpiteet tulisi ensisijaisesti kohdistaa vesikattoon.
- Eristerappauksen ja parvekepielien liittymät tulisi tiivistää, sillä ne ovat mahdollisesti edistäneet parvekepielien ja taustaseinien vaurioiden etenemistä.
- Myös päällekkäisten parvekkeiden elementtisaumat tulisi tiivistää.

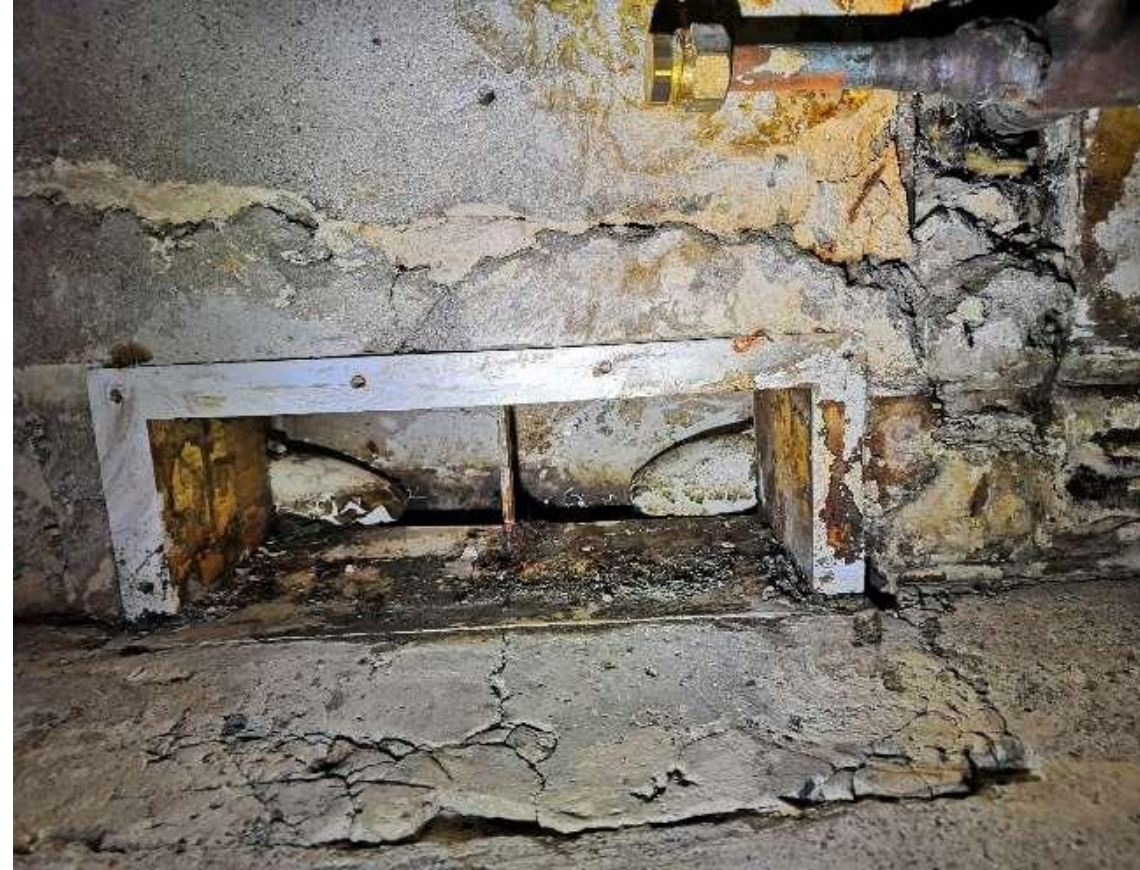
- Rakennuksen poikittaiset pääty- ja väliseinät ovat pääosin kantavia teräsbetonielementtejä.
- Kylpyhuoneiden seinät ovat osa kylpyhuone-elementtiä, eivätkä näin ollen kuulu kantaviin rakenteisiin.
- Tutkimuksen yhteydessä ei havaittu kantavien väliseinien osalla kohonnutta kosteutta lukuun ottamatta ulkoseinien ja väliseinien liitosta, jossa kosteus on siirtynyt väliseinään.
- Kylpyhuoneissa seinäkaivo 11 huoneistossa.
- Seinäkaivo luokitellaan riskirakenteeksi, koska esim. muovimatto kutistuessaan irtoaa seinäkaivon reunasta ja päästää veden lattiarakenteisiin.
- Kylpyhuoneiden saneerauksen yhteydessä tulee tarkastaa seinäkaivon ympäröivät rakenteet mahdollisten vaurioiden varalta.
- Välittömästi saneerattavia kylpyhuoneita on kuusi.

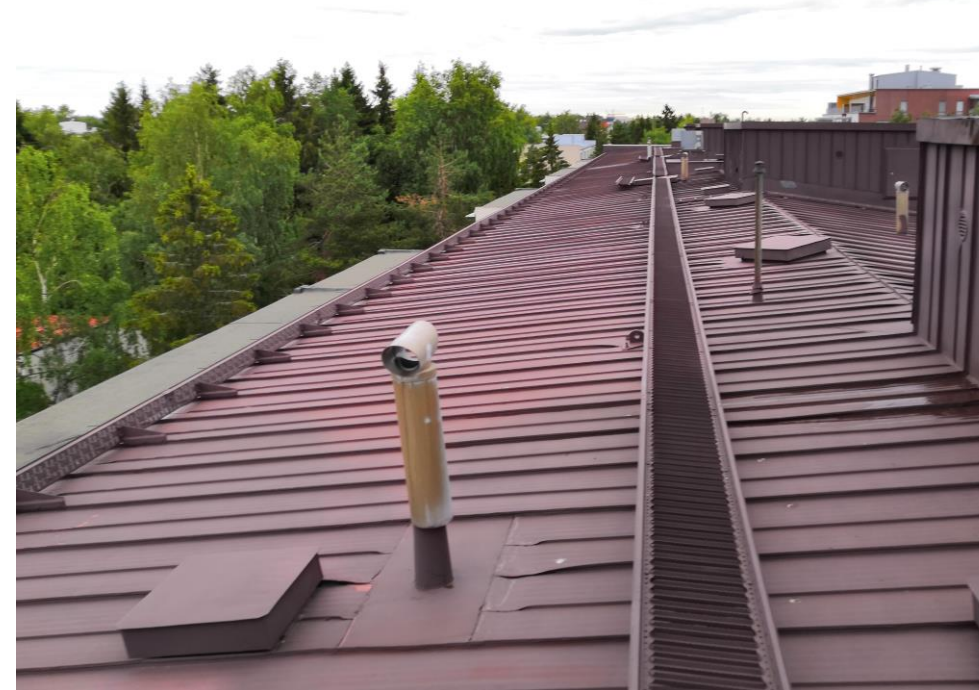
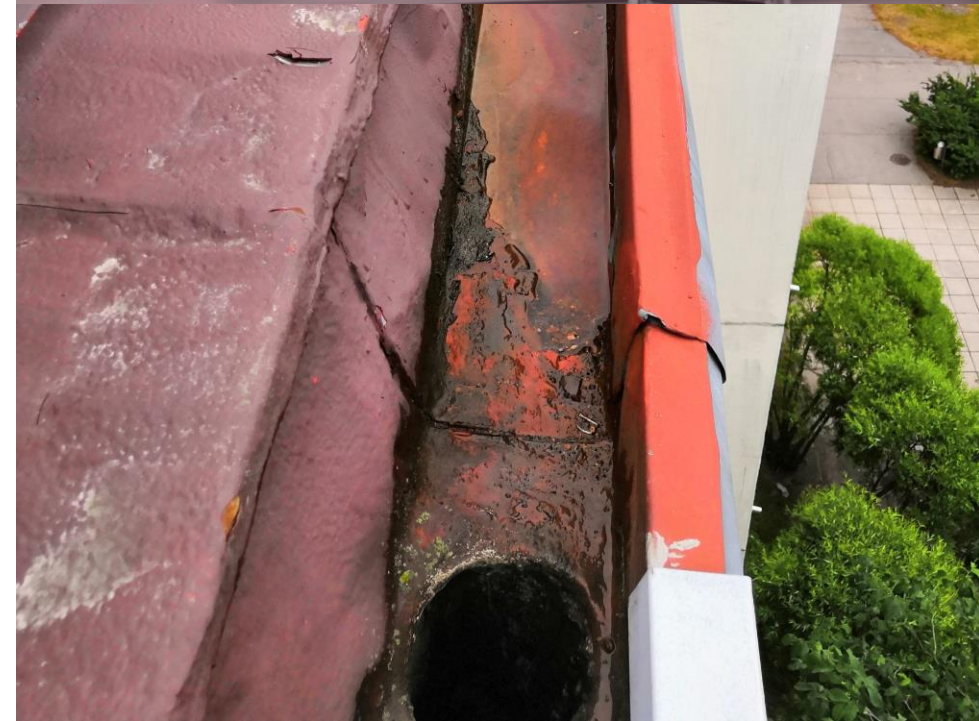
- Asuinrakennuksessa on konesaumattu peltikate, joka on aistinvaraisesti arvioituna välttävässä kunnossa.
- Liiketilän, hissien konehuoneiden sekä parvekkeiden katteena on bitumikermi.
- Asuinkerrostalon vesikatteessa on suuri määrä läpivientejä: Tarkastusluukkuja, kattopollareita, viemärin tuuletusputkia sekä antennimastoja.
- Kattopollarien kohdalla yläpohjassa on havaittavissa vuotojälkiä.
- Sadevedenohjaus pääkatolta tapahtuu vesikouruja pitkin syöksytorviin ja liiketilän katolla on kattokaivot sekä sisäpuolinen vedenpoisto.
- Vesikourut ovat niin kutsuttua tuplakourua. Kourussa on näin ollen pellistä tehtyt ulkokuori sekä vesikatteeseen kiinni saumattu sisäkouru.

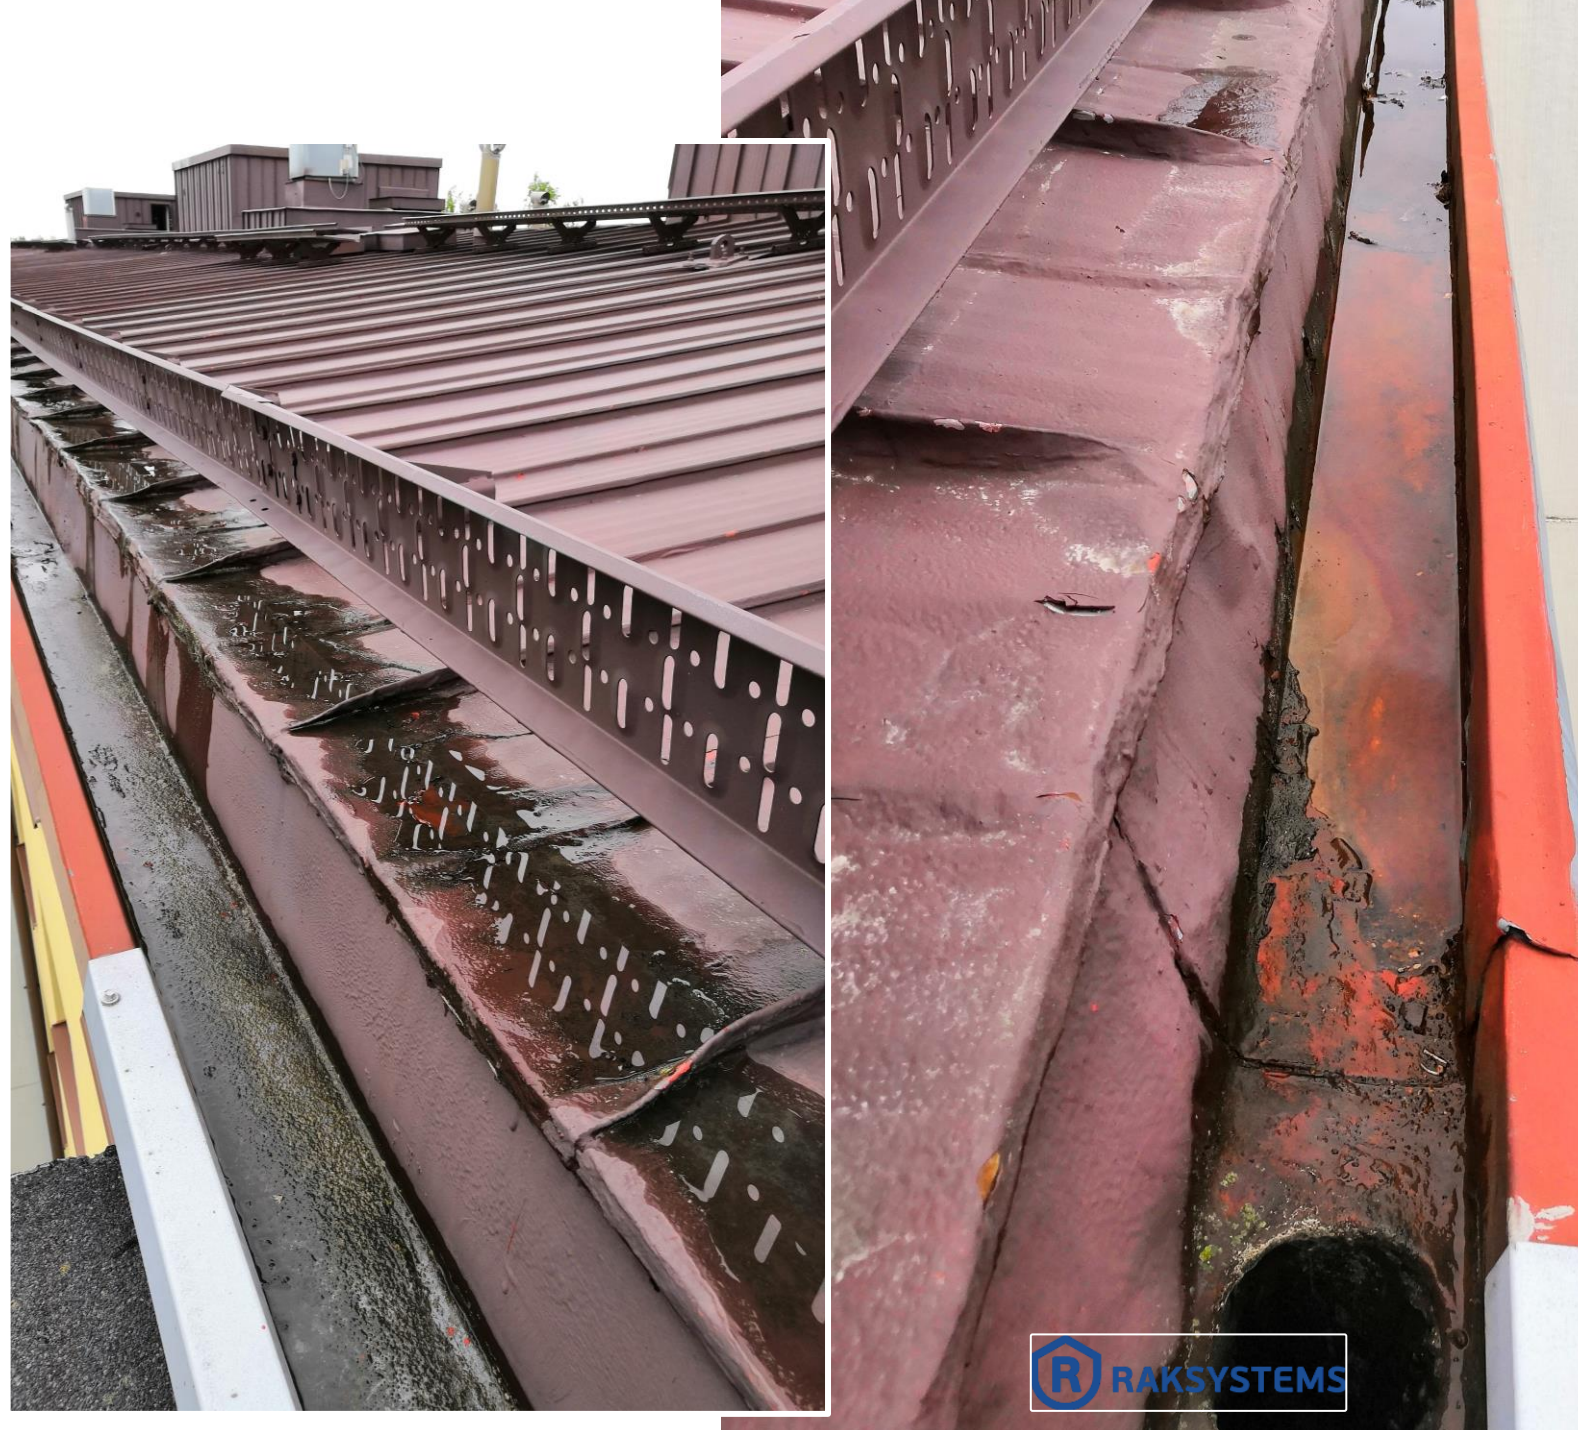
- Katteen etureunan korjaustöiden aiheuttamat painaumat räystäällä aiheuttavat vesikertymää ja sen seurauksena vesivuotoja yläpohjaan.
- Parvekelinjojen ja rakennuksen seinän välinen sauma vuotaa lähes jokaisessa ylimmän kerroksen parvekkeessa.
- Vesi jää seisomaan kouruun ja vesikourujen liitokset vuotavat paikoin.

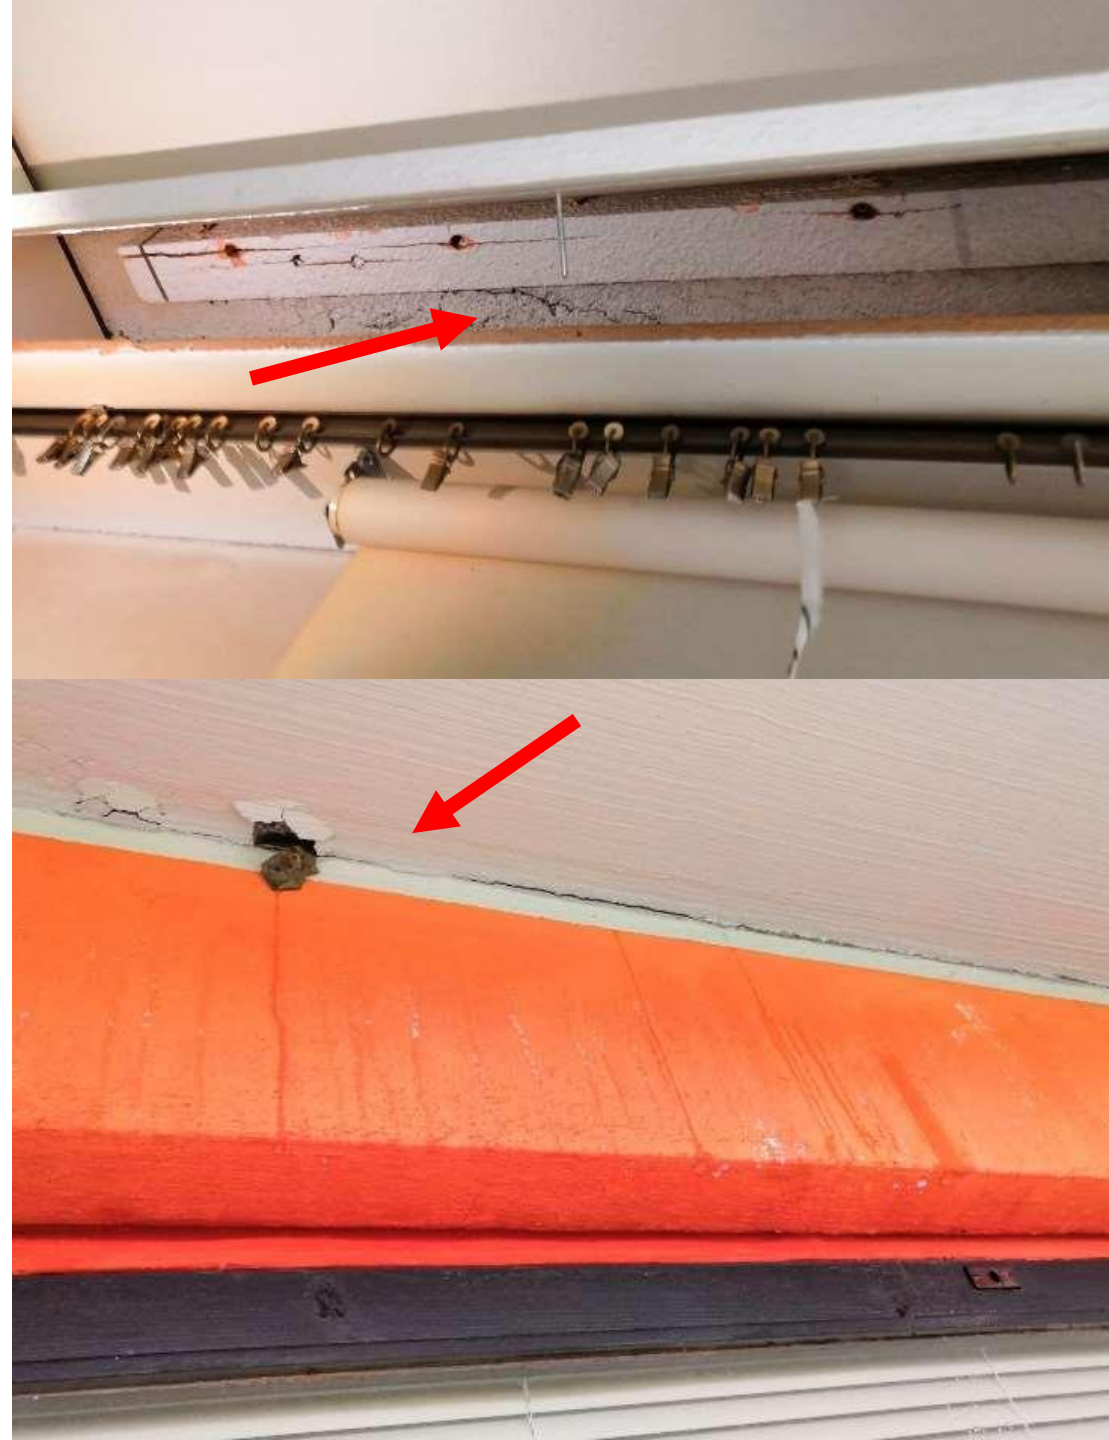
- Yläpohjan massiivilaatan ja ulkoseinän liitoksen juotosvalussa havaittiin halkeamia.
- Ylimpien kerrosten parvekkeilla havaittiin järjestäen vesivuotoja parvekelaatan ja ulkoseinän liittymissä
- Hissikuilujen katteissa on havaittavissa painaumia. Hissikuilujen rakenteissa on sisäpuolella havaittavissa kosteusvauriojälkiä.

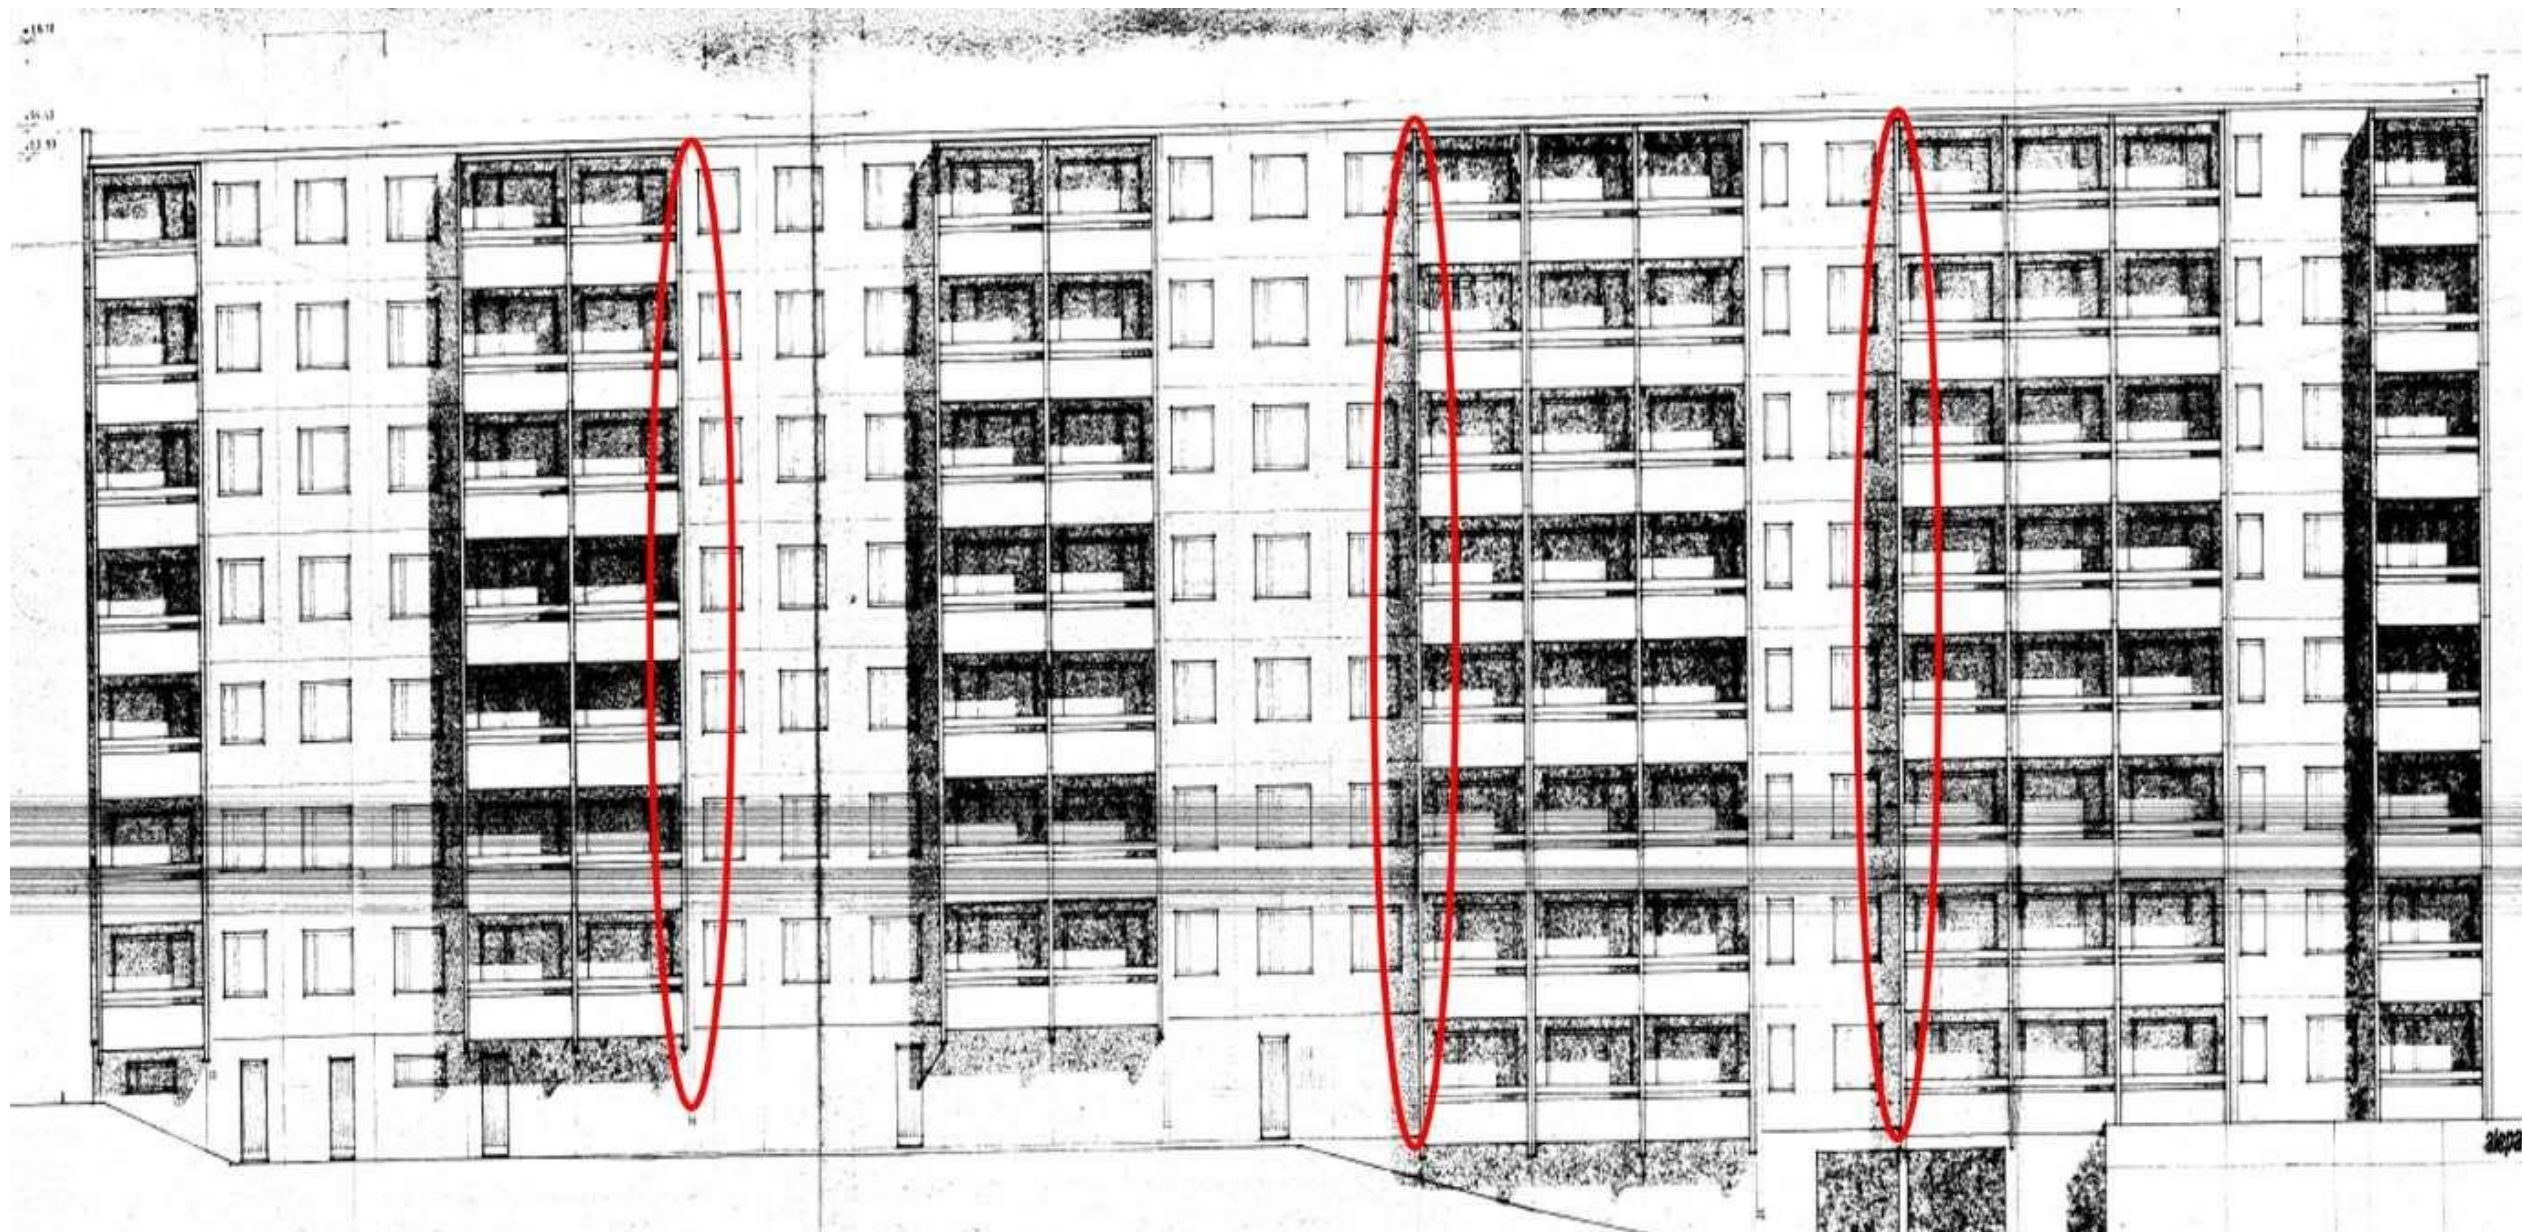
# Edellisen kuvan ulkoseinävauriot julkisivukuvassa.

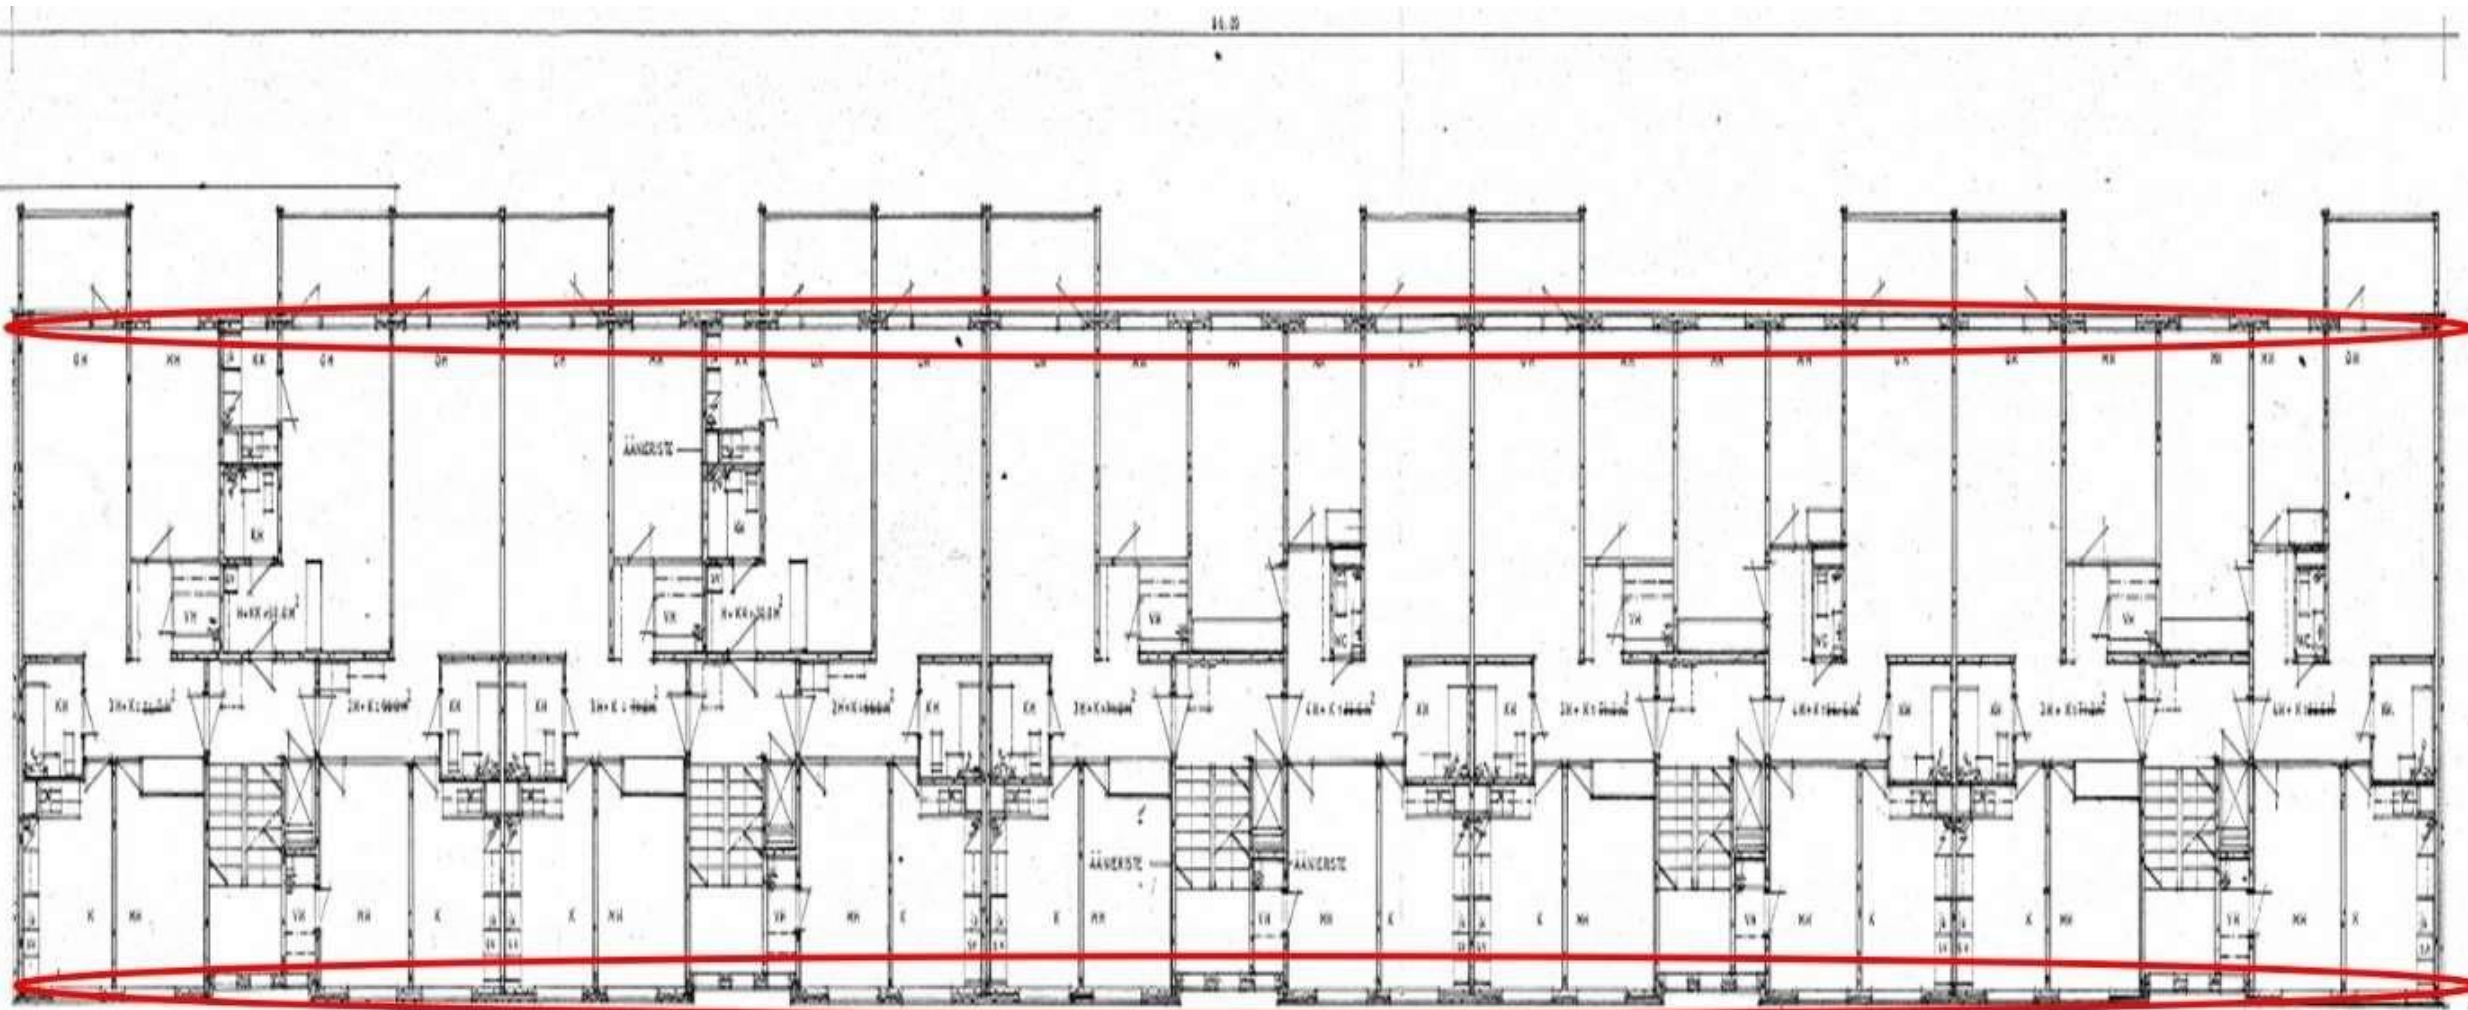
Ylimmässä kerroksessa ulkoseinäeristeen vauriot ovat todennäköisiä koko rakennuksen pitkällä sivuilla.
