# 1970-luvun asuinkerrostalon KOSTEUS- JA SISÄILMATEKNINEN KUNTOTUTKIMUS

RTA5 LOPPUTYÖ

3.6.2020

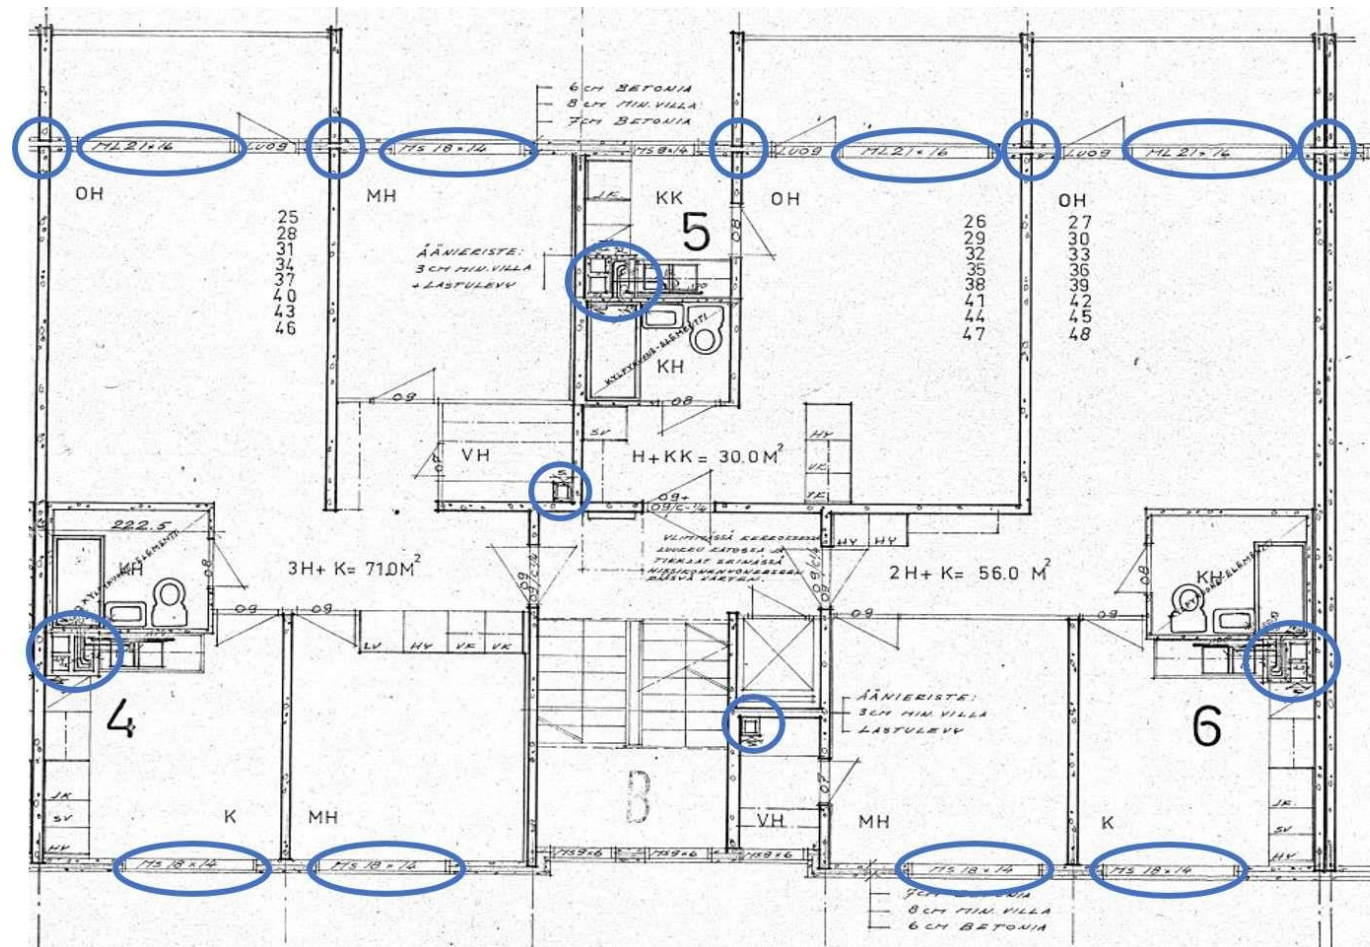
- Merkkiainekokeet tehtiin yhteensä 13 tilassa (huoneistoja ja liiketila) poikkeavien ilmayhteyksien selvittämiseksi.
- Ulkoseinärakenteet ovat epätiivitä pääosin rakenneosien liitoksista sekä ikkunoiden ympäriltä.
- Välipohjarakenteet ovat epätiivitä elementtiliitoksista.
- Yleisten tilojen yläpuolisiin huoneistoihin on ilmayhteyksiä läpivientien kautta.
- Ilmavuotokohdat toistuvat lähes poikkeuksetta jokaisessa tutkitussa huoneistossa.
