1950-luvulla valmistuneen omakotitalon
kosteus- ja sisäilmatekninen
kuntotutkimus

RTA6 2020-2021

Jesse Hirvonen

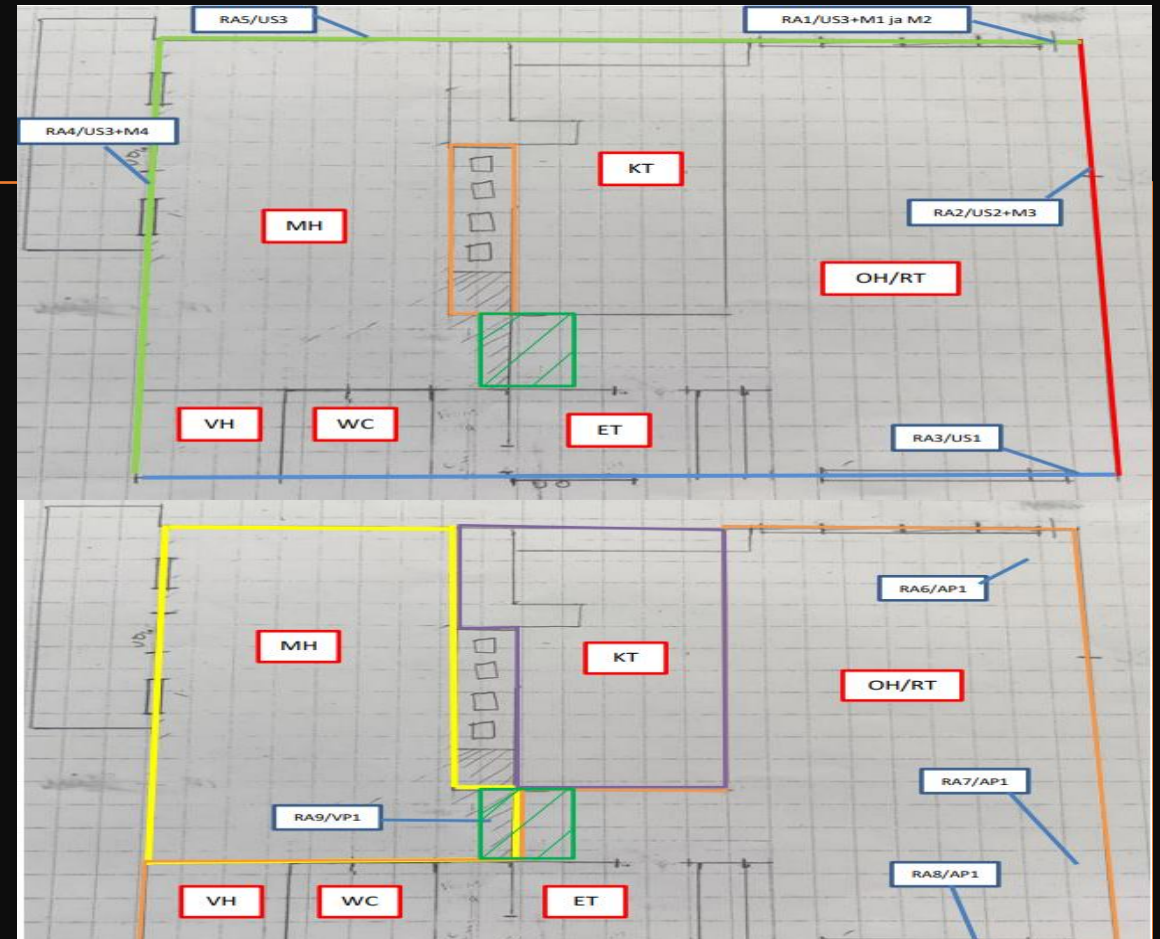
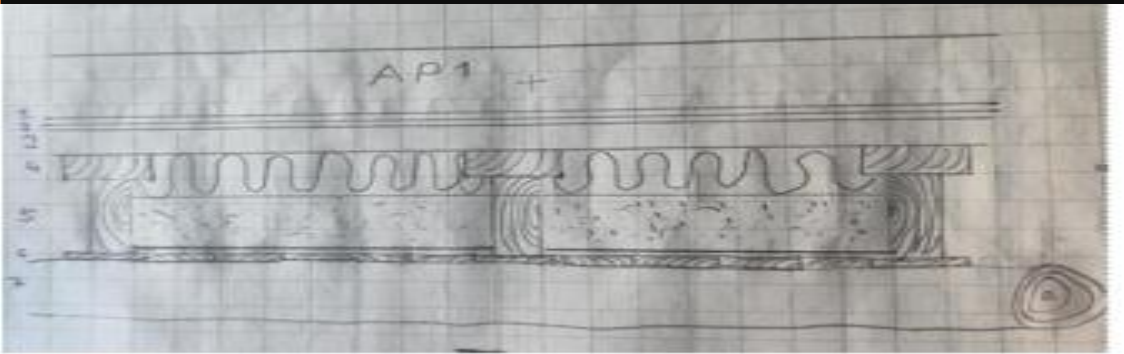
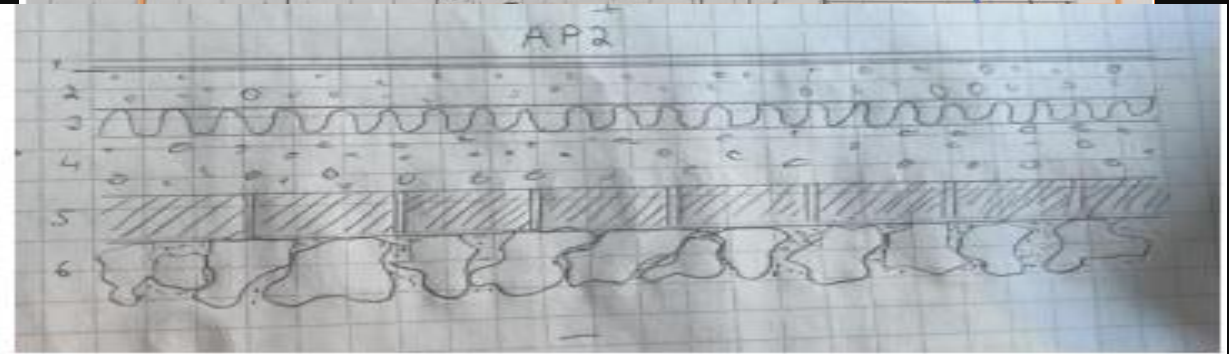
Pohjapiirustus yläkerta

- Rakenneavauksia seinärakenteisiin viisi kappaletta, alapohjaan neljä kappaletta.
 - Kohdistettiin ulkopuolelta tehtyjen havaintojen perusteella
- Pintakosteuskartoitus

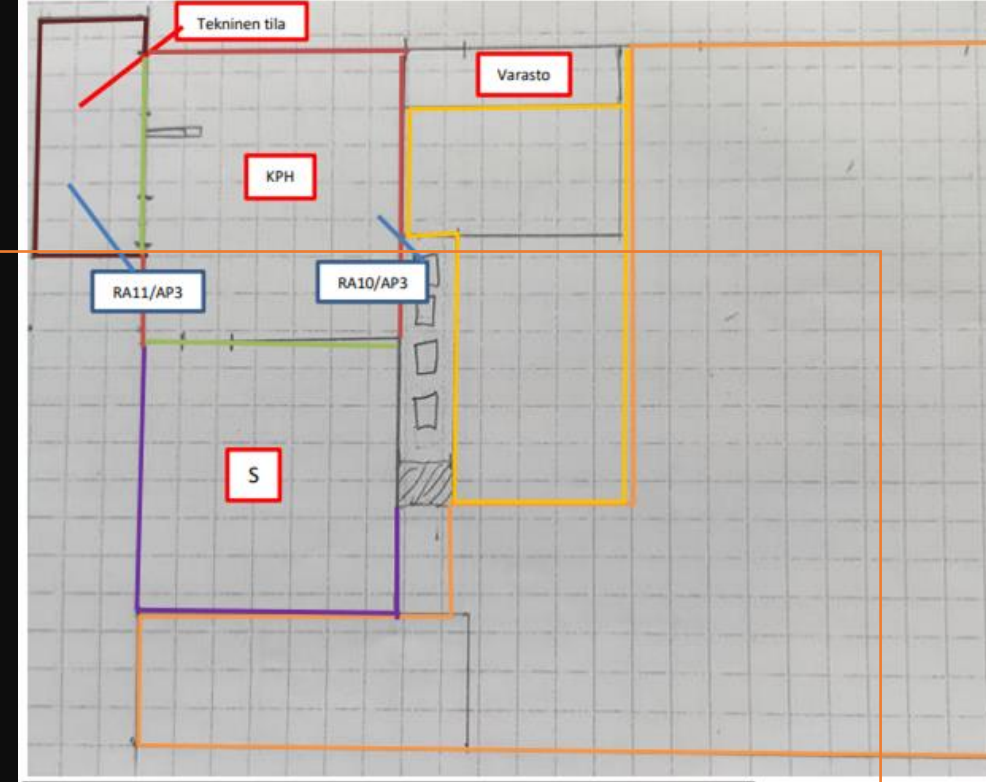
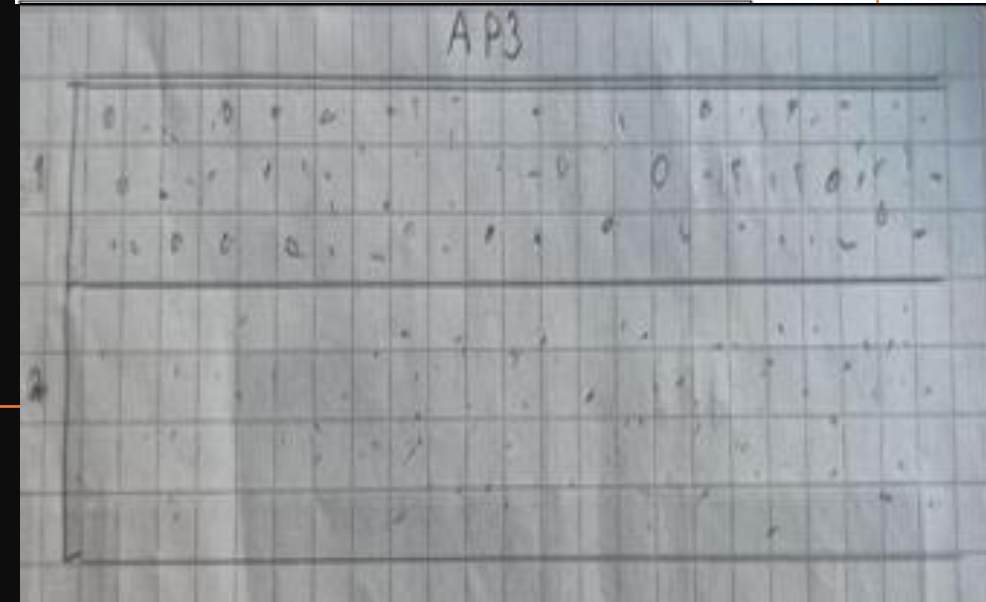
Pohjapiirustus alakerta

- Rakenneavauksia alapohjaan kaksi, seinärakenteita tarkateltiin listoja irrottamalla
- Pintakosteuskartoitus
 - Laaja alaisesti kohonneita kosteusarvoja

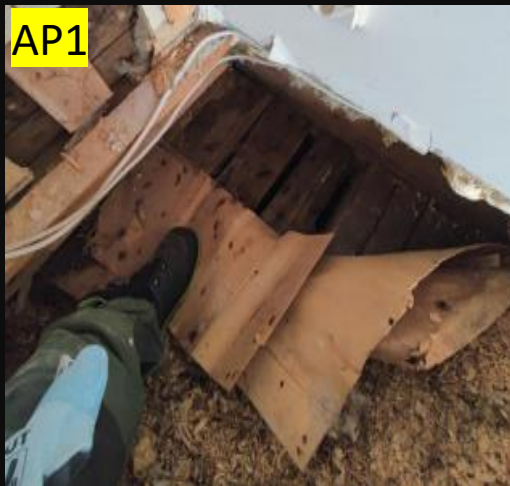
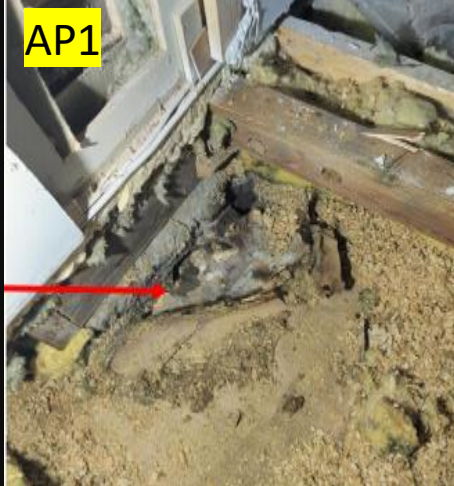
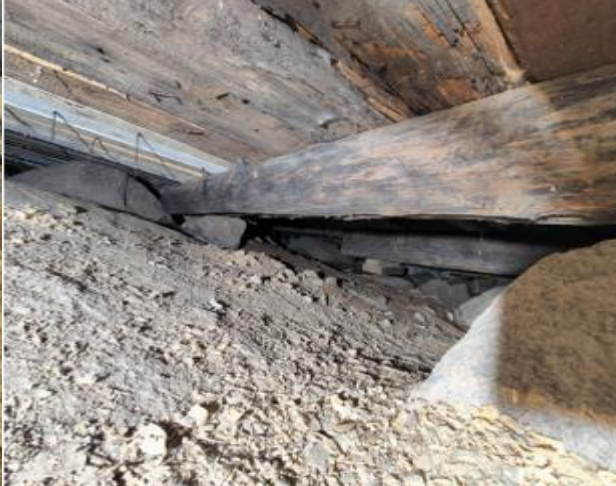
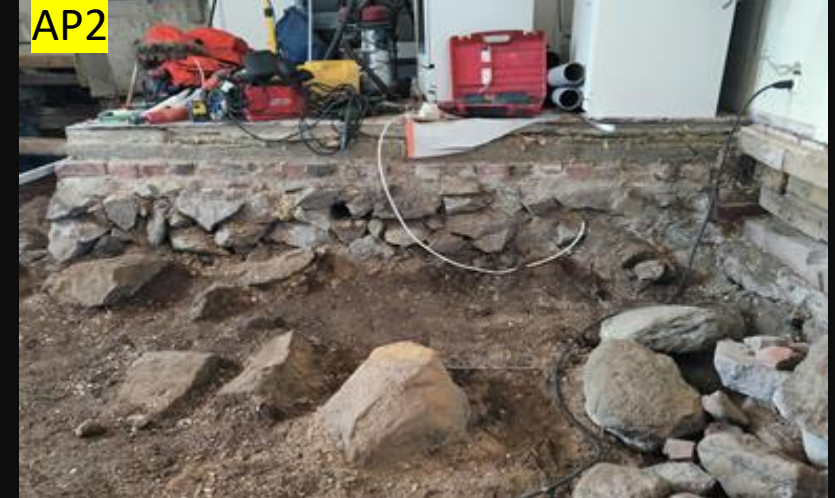
Tutkimustulokset, alapohjat

- Rakennevauksia alapohjiin yhteensä kuusi kappaletta(yläkerta neljä, alakerta kaksi)
- Ruokailutilan ja olohuoneen AP1 ryömintätilaisen alapohjan alueella laaja-alaisia mikrobi- ja lahovaurioita. Tuuletus ei ole riittävä.
- Alapohjassa purua, juuria ja perusmaa ryömintätilaisessa alapohjassa hienoa perusmaata.
- Eristekerroksessa useampaa eristettä (purua ja mineraalivillaa) □ sisäilmayhteys
- AP2 keittiön ja tulisijan alueella betonilaattojen väliin asennettu mineraalivilla □ sisäilmayhteys
- Alakerran märkätilojen ja teknisen tilan alueella havaittiin kohonneita pintakosteusarvoja □ Betonilaatta valettu suoraan maan päälle.

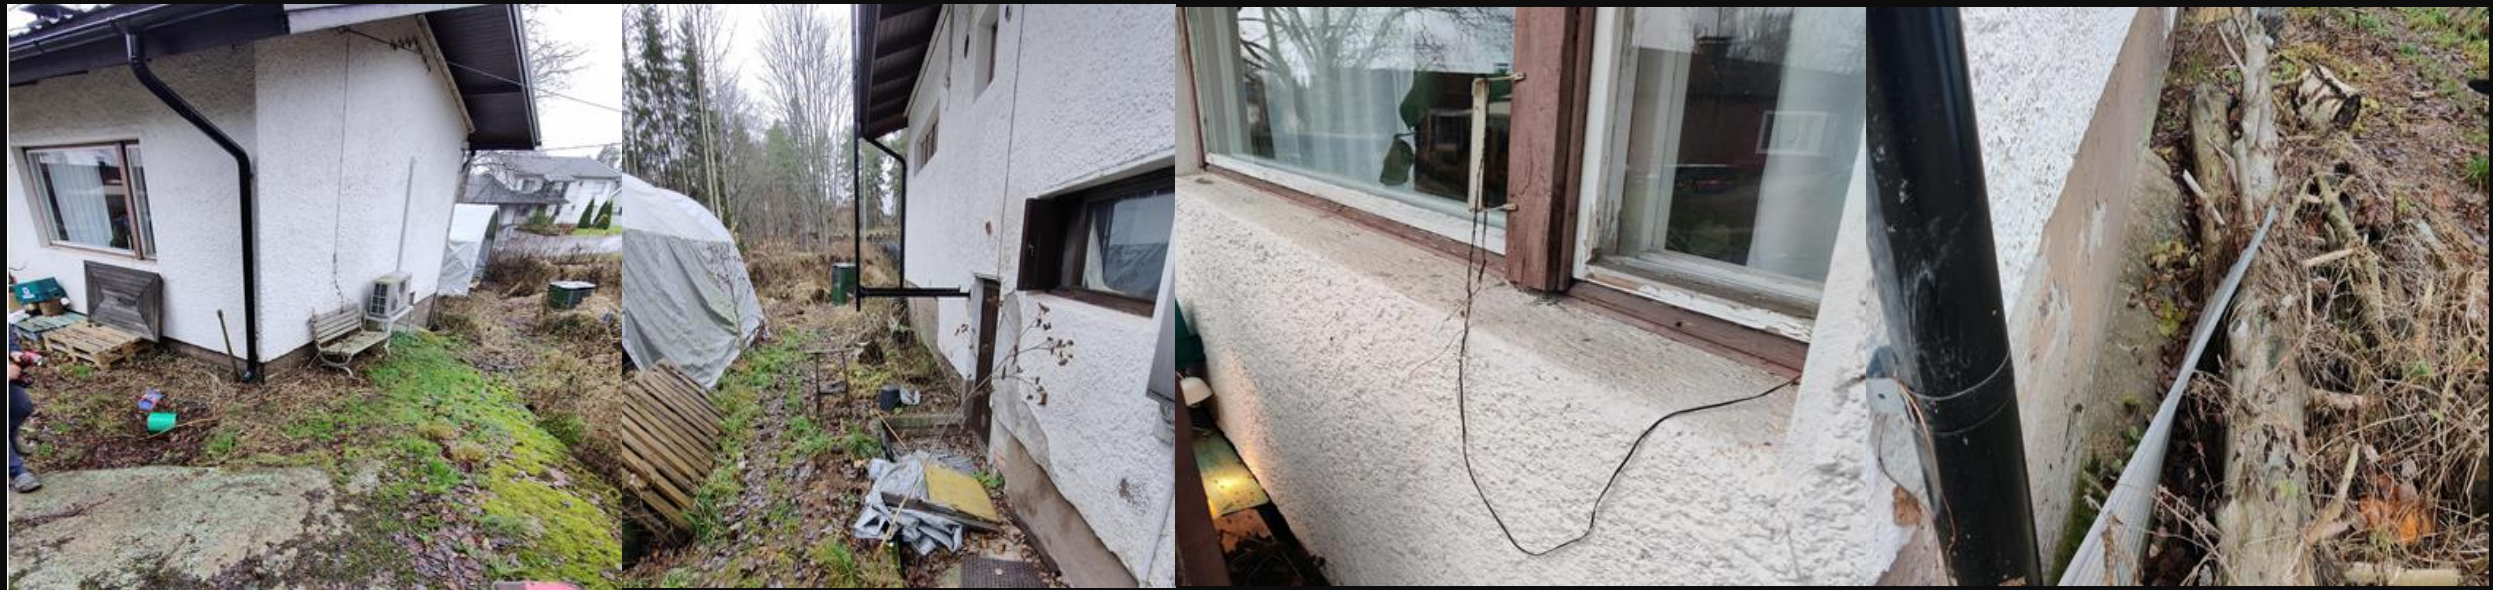
Tutkimustulokset, ulkoseinät ja sokkeli

- Rapatussa julkisivussa rapautumista, ympäri rakennuksen
- Salaoja- ja sadevesijärjestelmä puuttuu, kosteuskuorma
- Ikkunoissa ei ole suojaPELLITYSTÄ, ikkuna ja rappauksen liittymät ei ole tiiviitä
- Sokkelin pinnoitteet alkaneet irrota

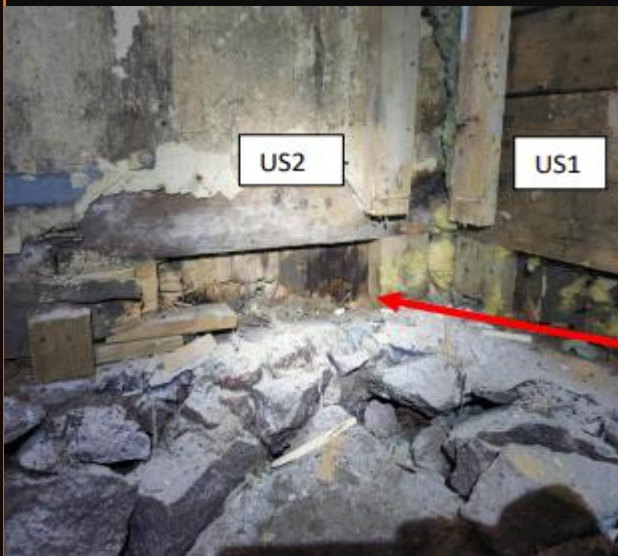
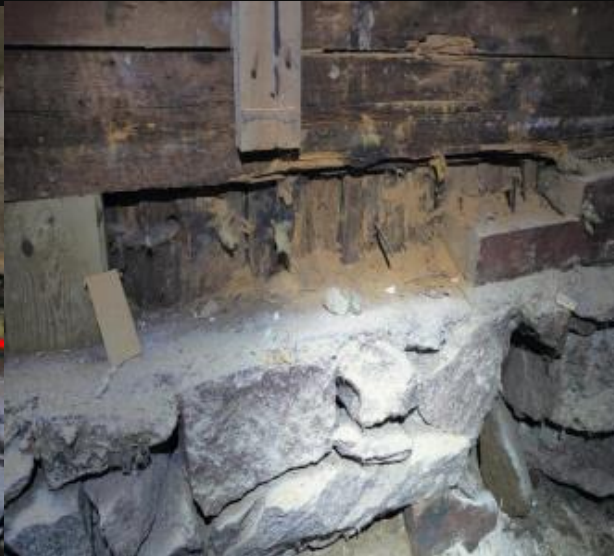
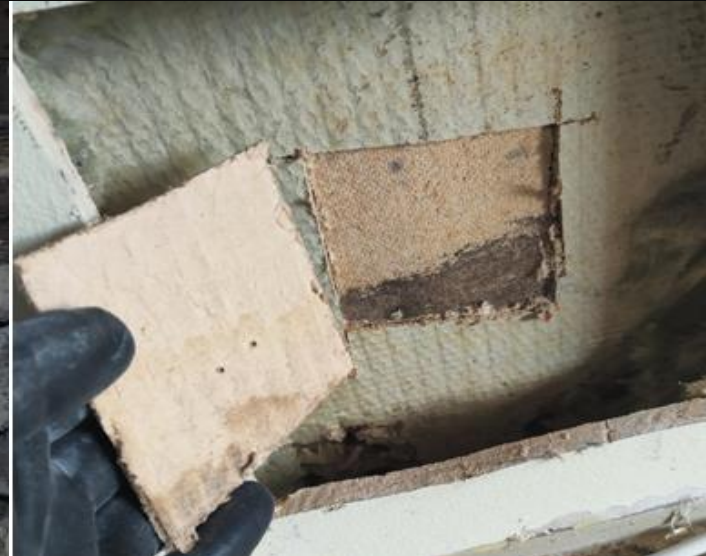
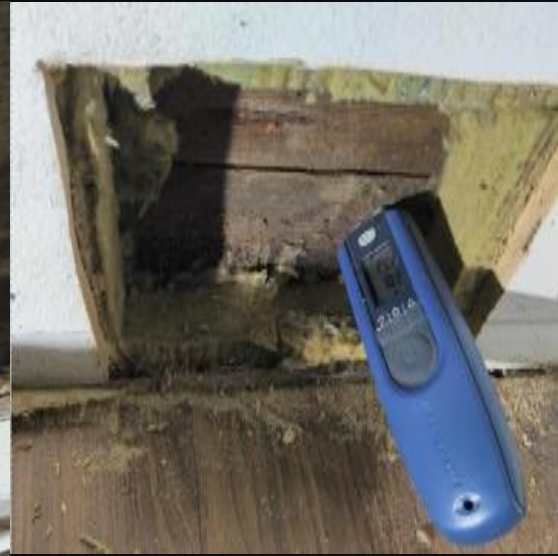
Tutkimustulokset, ulkoseinät ja sokkeli

- Salaoja- ja sadevesijärjestelmä puuttuu, kosteuskuorma.
- Puurungossa aistinvaraisesti havaittavia vaurioita.
- Mikrobivaurioita lämmöneristeessä
 - Kosteusvaurio mikrobeja.
- Seinissä ilmavuotoreittejä ja ilmayhteys sisäilmaan.

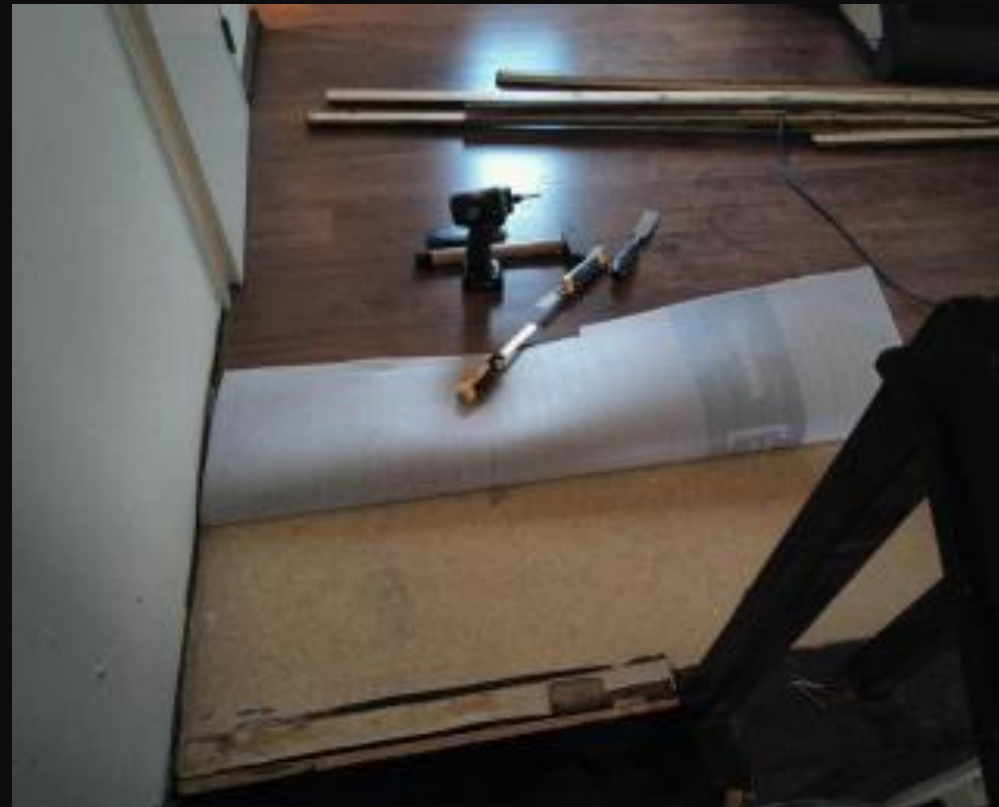
Tutkimustulokset, välipohja

- Välipohjassa ei havaittu vaurioita
- Yläkerran makuuhuoneen alueella
- Massiivinen rakenne 400-500 mm betonilaatta, alapuolella märkätilat
- Rakenteesta ei porattu läpi tarkastusreikiä tai mittausaukkoja
 - Laminaatti asennettu vanhan muovimaton päälle (ei suositeltavaa)

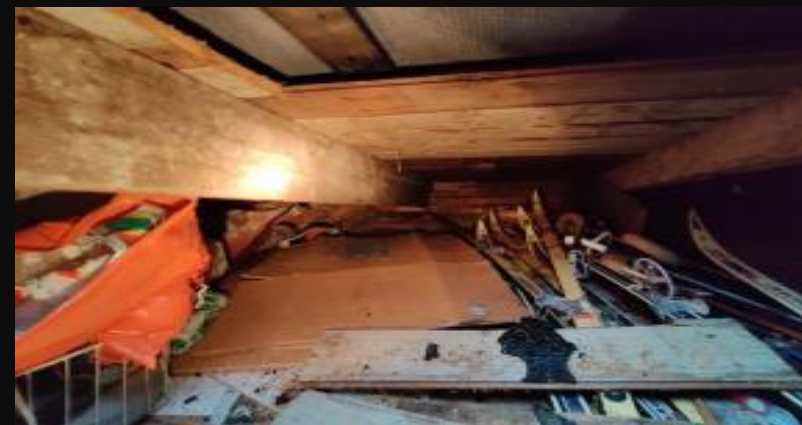
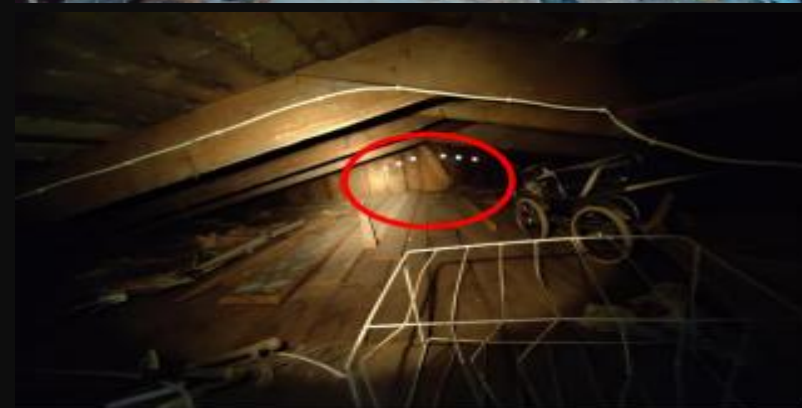
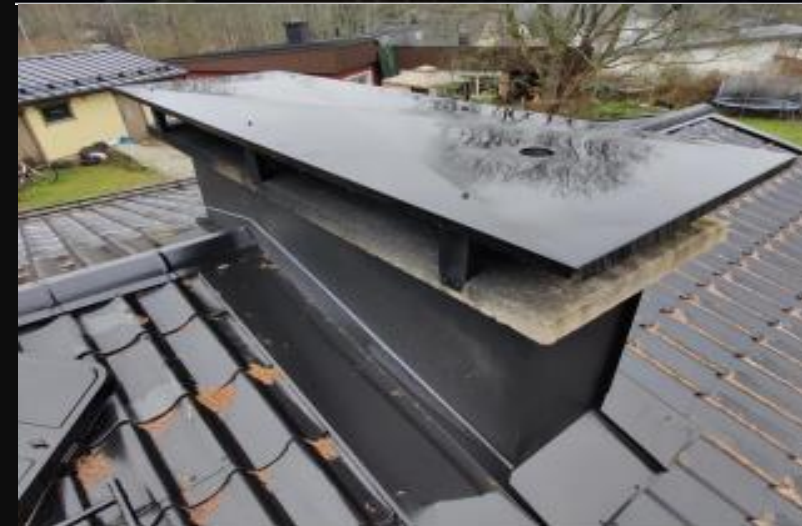
Tutkimustulokset, yläpohja

- Puurakenteinen
- Katemateriaali pelti, aluskatteella
 - Kateremontti tehty 2017
 - Vanhaa laudotusta ei ole poistettu
 - Asennusvirheitä aluskatteessa
 - Vanhoja kosteusjälkiä
 - Paljon irtotavaraa
- YP höyrynsulku epätiivis, sisäilmayhteys
