VANHAINKOTIKÄYTÖSSÄ OLLEEN RAKENNUKSEN RAKENNE- JA
SISÄILMASTOTUTKIMUS

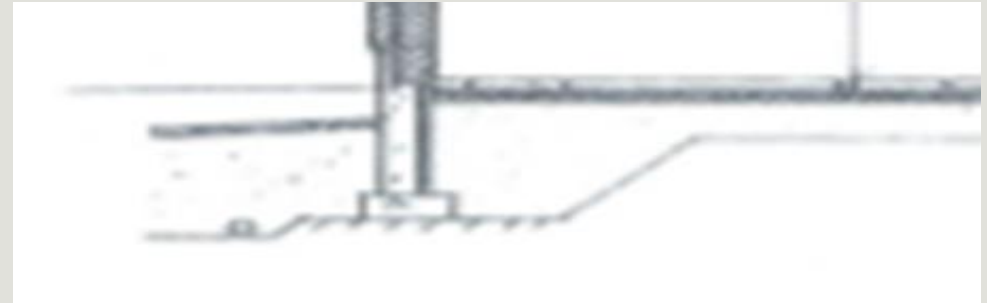
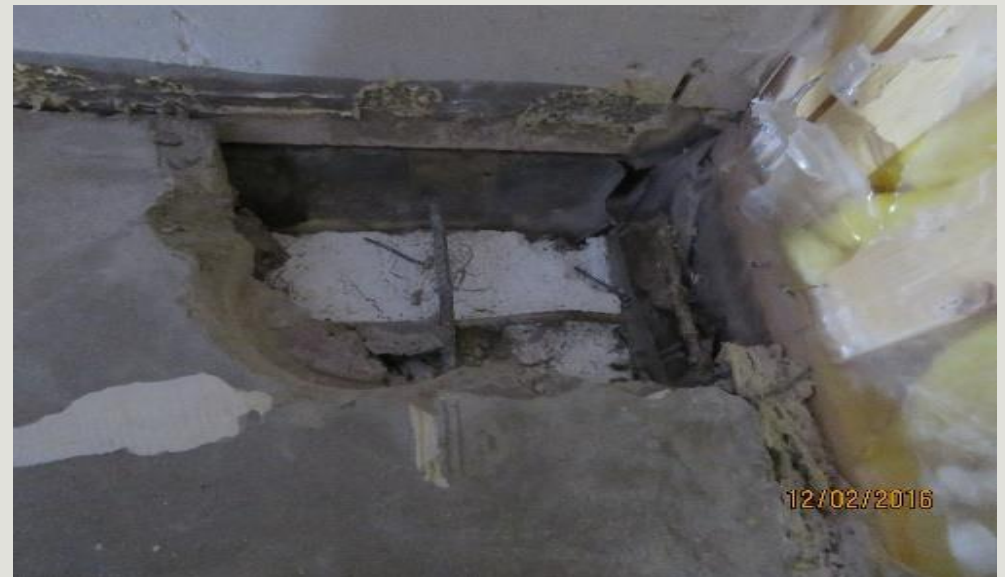
Alapohjarakenne, pinnalta katsottuna:

- muovimatto
- liima
- tasoite
- teräsbetonilaatta 70...80 mm (betonilaatan ja ulkoseinän alaohjauspuun välissä tuulensuojalevy irrotuskaistana)
- styroksi 50 mm
- muovi
- styroksi
- hiekka

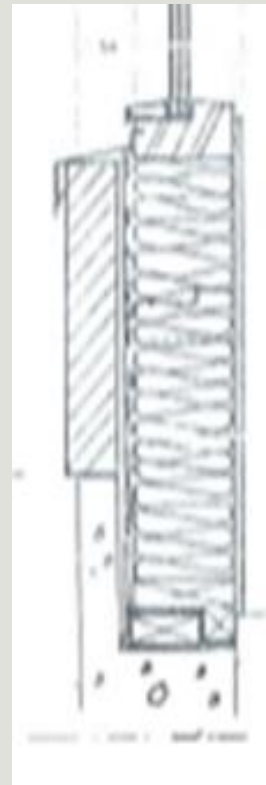
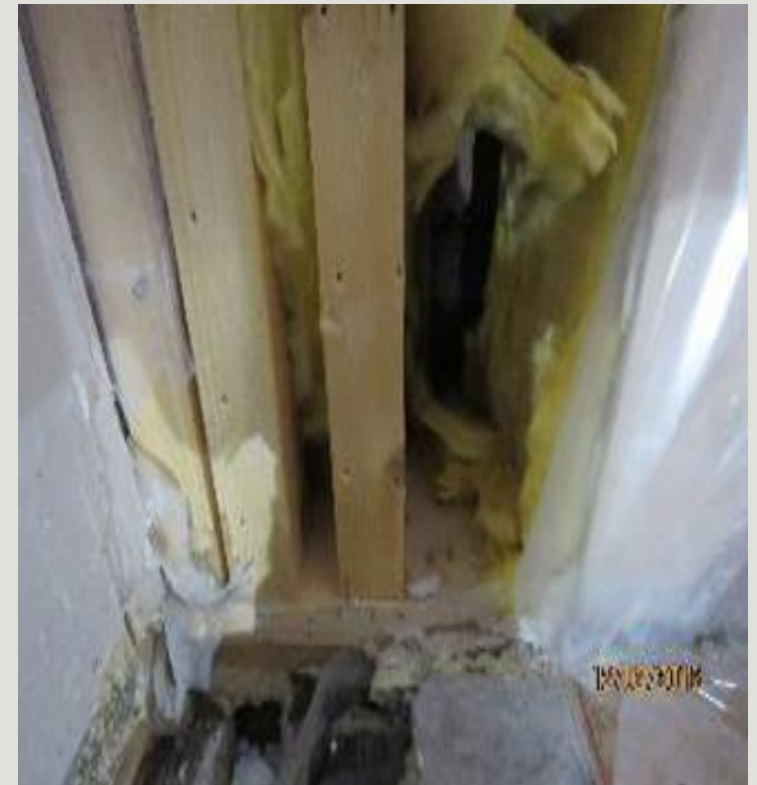
Ulkoseinärakenne, sisäpinnalta ulkopintaan katsottuna:

- maalipinnoite
- lastulevy
- kirkas höyrynsulkumuovi
- puurunko, alaohjauspuun alla huopa sokkelia vasten
- mineraalivillaeriste 150 mm
- tuulensuojalevy
- tiili/puuverhoilu

- kevyen korjauksen suositellut toimenpiteet
- ulkoseinärakenteiden puurakenteiden nosto betonilaatan pinnalle, samalla saadaan korjattua mikrobivauriot sekä ilmavuodot seinärakenteiden kautta
- yläpohjaan lämmöneristyskerroksen lisääminen

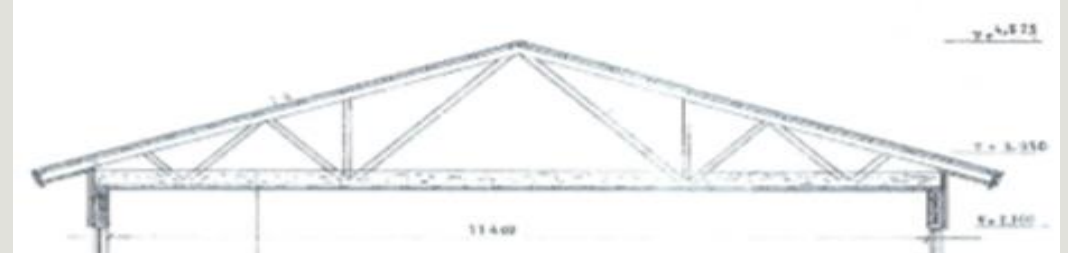
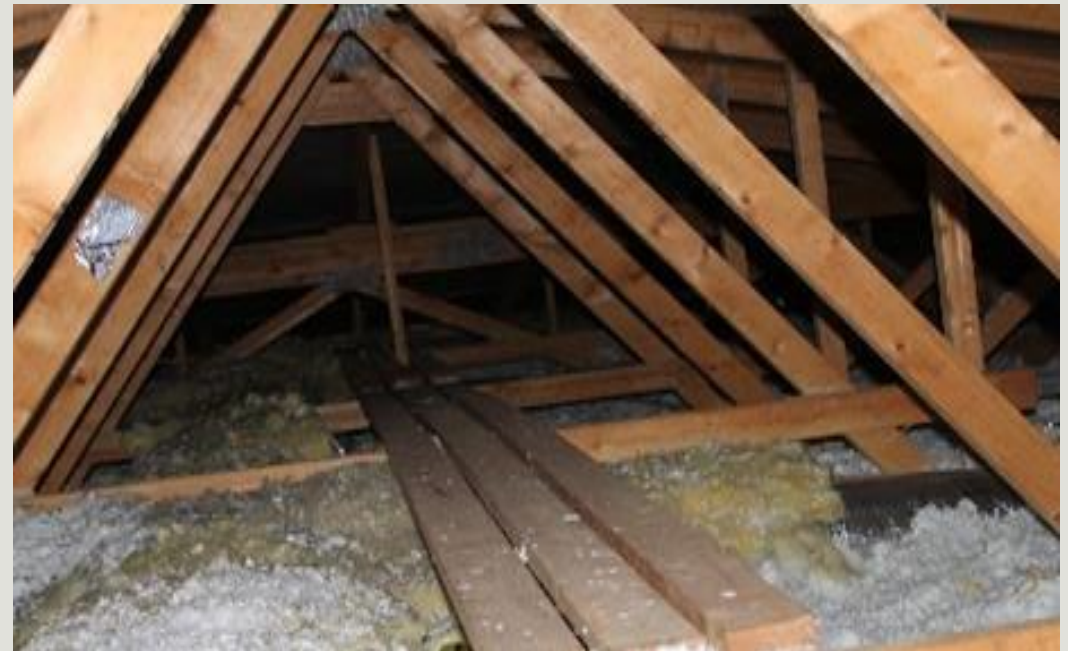
Yläpohjarakenne, vesikatolta alaspäin

- teräsprofiilipelti
- ruoteet
- aluskate
- tuulettuva yläpohja
- puhallusvilla 100...250 mm
- harvalaudoitus
- kirkas höyrynsulkumuovi
- sisäverhouslevy

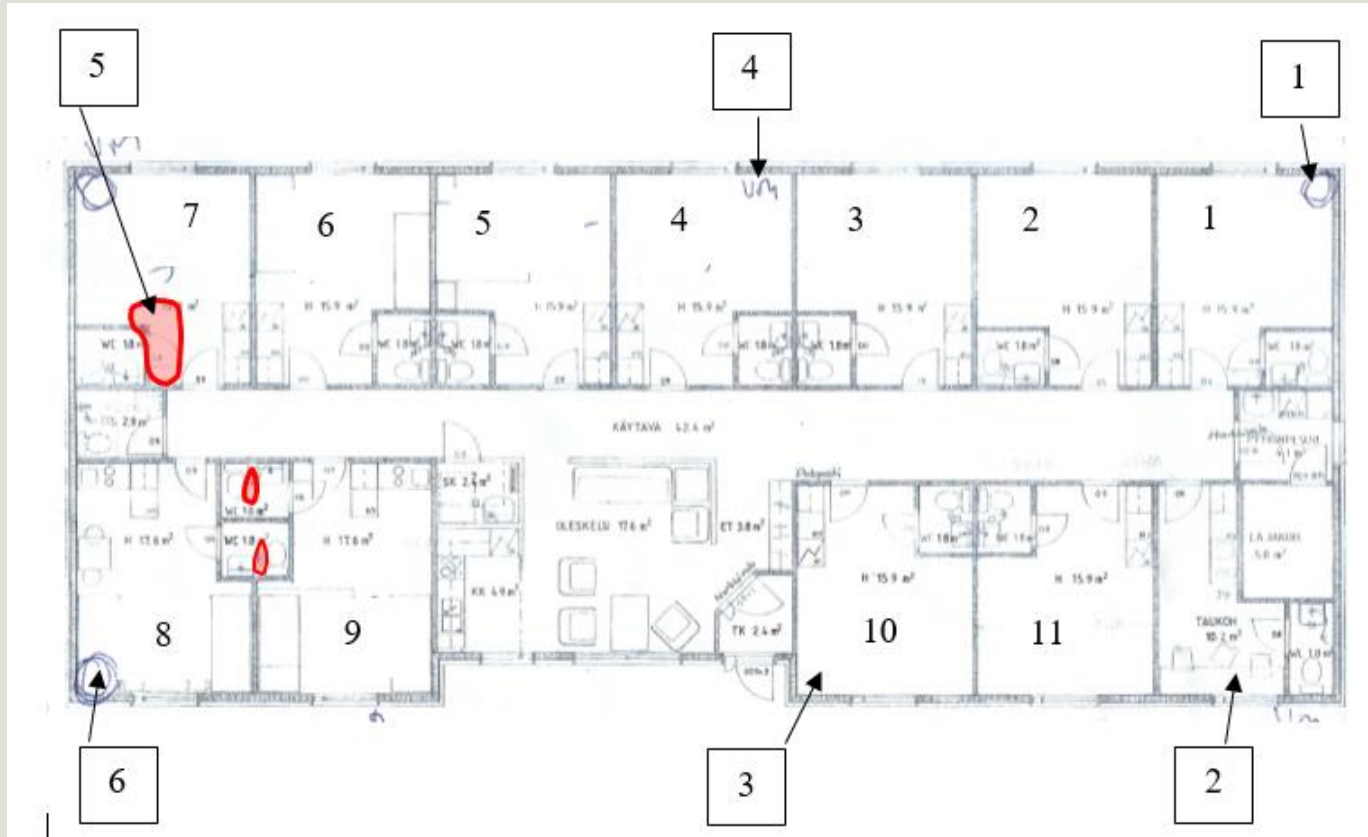
Asuinhuoneen 7 kastunut lattiapinta gann 80...90

Lattiapinnat muuten gann 50...65

Levyrakenteiset seinä- ja kattopinnat gann 25...35

<u>Mp</u>	RH, %	t, °C	g/m ³	kosteusarvio
1	49,7	12,3	5,4	normaali
2	45,7	16,4	6,3	normaali
3	45,3	13,2	5	normaali
4	39,3	15,1	5,1	normaali
5	72,9	14,5	9,3	kohollaan
6	39,6	12,8	4,5	normaali
sisäilma	38,1	15,3	5

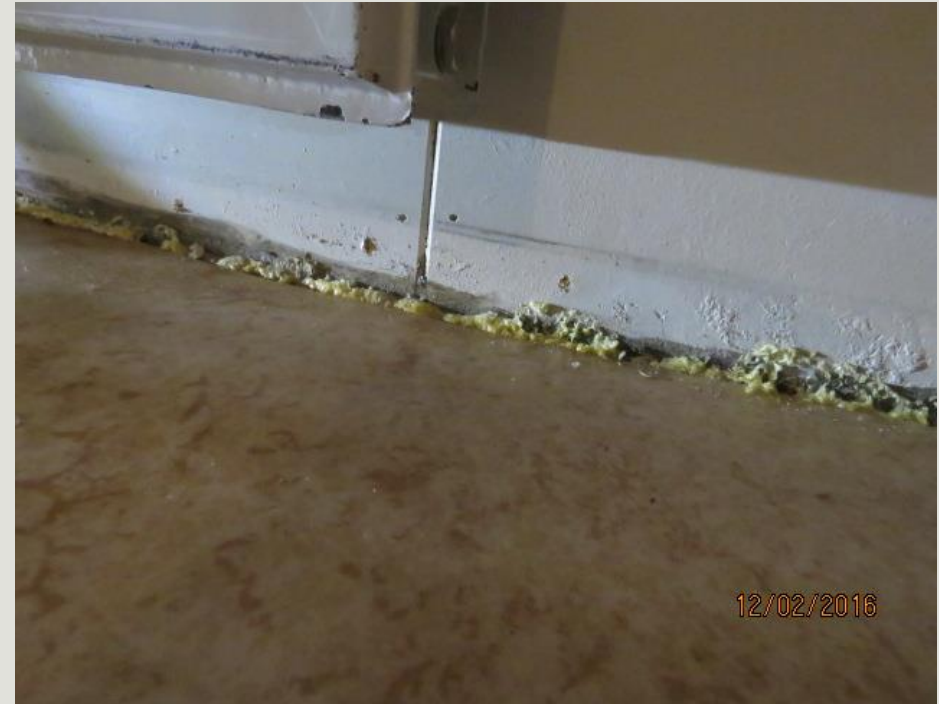
Rakennuksessa koneellinen poisto, jonka päällä ollessa rakennus on voimakkaasti alipaineinen – 16...20 Pascalia

Ainoastaan 1 korvausilmaventtiili ulkoseinässä saunalle

Lattia- ja seinärakenteen liittymäkohdassa paikoin jopa senttimetrin rako. Tätä yritetty tiivistää uretaanivaahdolla

Merkkiainekokeissa kaasu purkautui voimakkaasti alapohjarakenteista lattian- ja seinän liittymäkohdasta sekä ulkoseinärakenteista sisäverhouslevyjen saumakohdista ja ikkunan ja ulkoseinän rakenneliittymäkohdasta

Voimakas viemärinhaju- käytöstä poistettuja WC-tiloja, viemäroinnit

- ulkovaipparakenteisiin korvausilmaventtiilien asentaminen
- kosteusvaurioituneiden rakenteiden korjaaminen
- sadevesien ohjaus pois päin kiinteistöstä

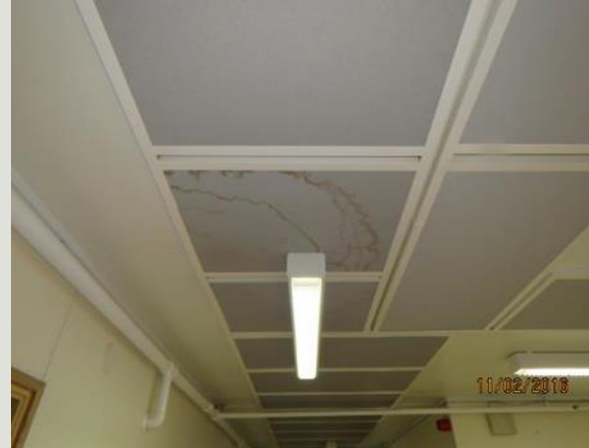
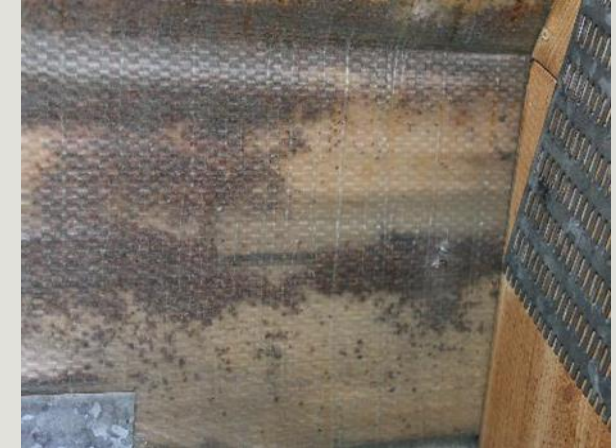
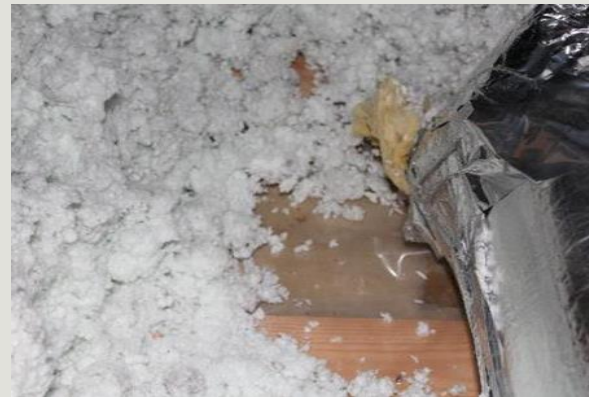
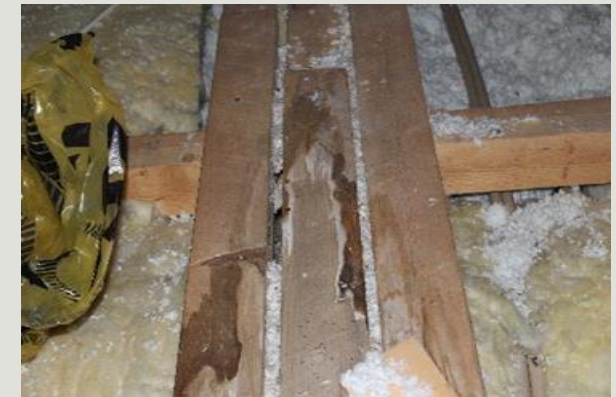
- aulan katossa havaittavissa
vedenvalumajälkiä

-ruodelaudoituksissa havaittavissa
mikrobikasvustoa

- yläpohjan eristekerros paikoin vain 100 mm
paksuinen
