# KOULURAKENNUKSEN KOSTEUS- JA SISÄILMATEKNINEN KUNTOTUTKIMUS

Tiina Janhunen  
Suomen Sisäilmakeskus Oy  
RTA2

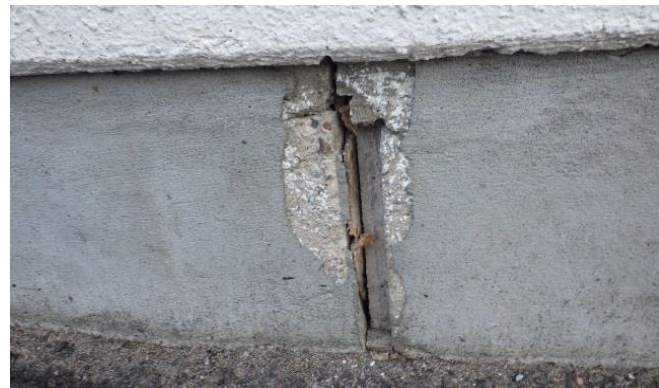
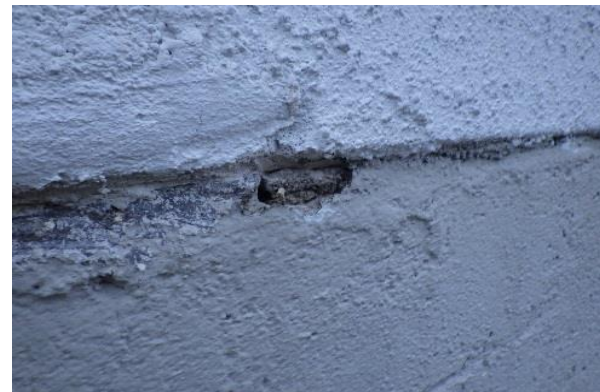
- teräsbetonipaaluperustus, paalutuksen päällä kantavana rakenteena teräsbetoniseinä-/palkkirakenteet
- maa-aines hienojakoista ja märkää
- sokkelirakenteissa lämpöhalkaisu, eristeenä villa
- sokkelipalkkien liikuntasaumot avoimet ja niiden osalla orgaanista materiaalia
- sokkelipalkkien ja ulkoseinän liittymässä lahonneita puukiiloja ja villaa
- liikuntasaumojen ja sokkelin / ulkoseinän liittymässä ja sokkelin lämpöhalkaisussa havaittiin ilmavuotoja sisätiloihin päin
- sokkelin lämpöhalkaisun eristeessä ja liikuntasaumojen materiaaleissa mikrobivaurioita

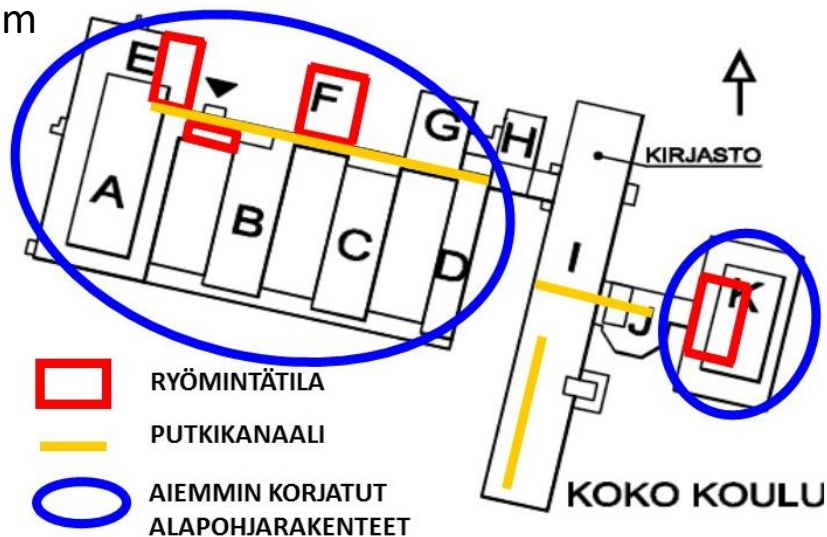
- maanvaraiset alapohjarakenteet**

Korjattu

betonilaatta 80 mm  
muovi  
EPS lämmöneriste  
sepeli  
perusmaa

Alkuperäinen

betonilaatta 60 mm  
leca-betoni  
valupaperi  
hiekkatäyttö  
perusmaa

- ryömintätälliset kantavat alapohjarakenteet**

pintalaatta  
styrox-eriste  
kantava betonilaatta  
ryömintätila

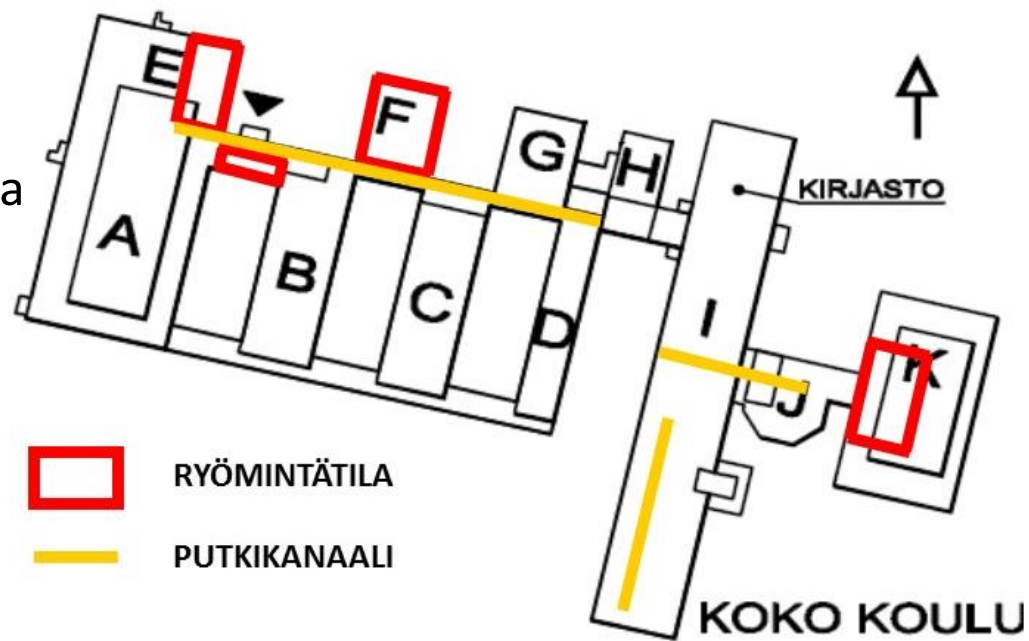
- kosteushavaintoja maanvastaisessa alapohjarakenteessa I- ja K-osalla
- kosteushavaintoja ryömintätillallisissa alapohjarakenteissa
- muottilaudoituksia ja orgaanista materiaalia ryömintätiloissa ja putkikanaaleissa
- liittymät / läpiviennit epätiivit

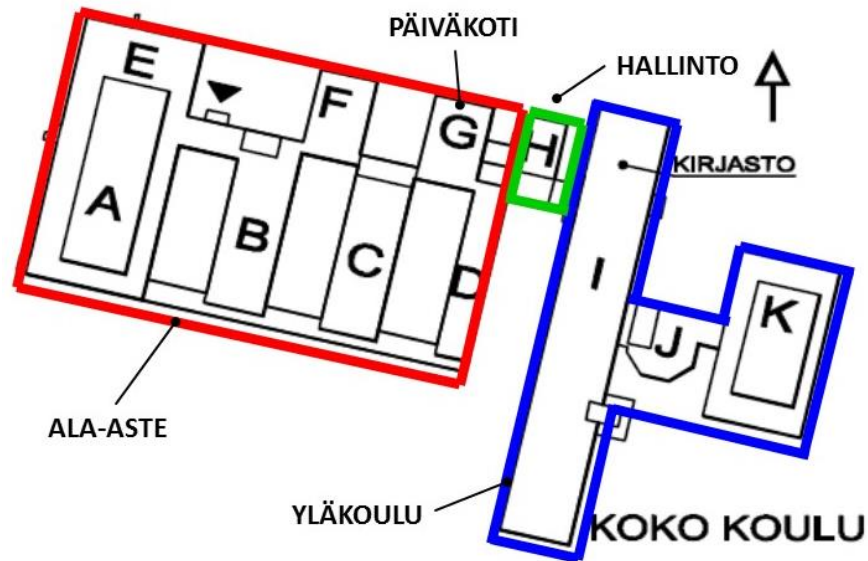
- pääosin vaakasuuntaisia siporex-lankkuja
  - perustettu betonisokkeleille
  - liittymiä (alapohja, ikkunat) tiivistetty
  - saumoissa erilaisia eristemateriaaleja (villa, uretaani, vaahtomuovi)
  - eristemateriaaleissa mikrobivaurioita
  - ilmavuotoja saumojen sekä ulkoseinän ja kantavien pystypilarien liittymien kautta sisäilmaan
  - I-osalla yksittäiset kosteusvauriot ulkoseinän osalla
  - K-osalla levyrakenteisia osittain maanvastaisia ulkoseinärakenteita yhden luokan osalla
- alapohjaliittymä avoin

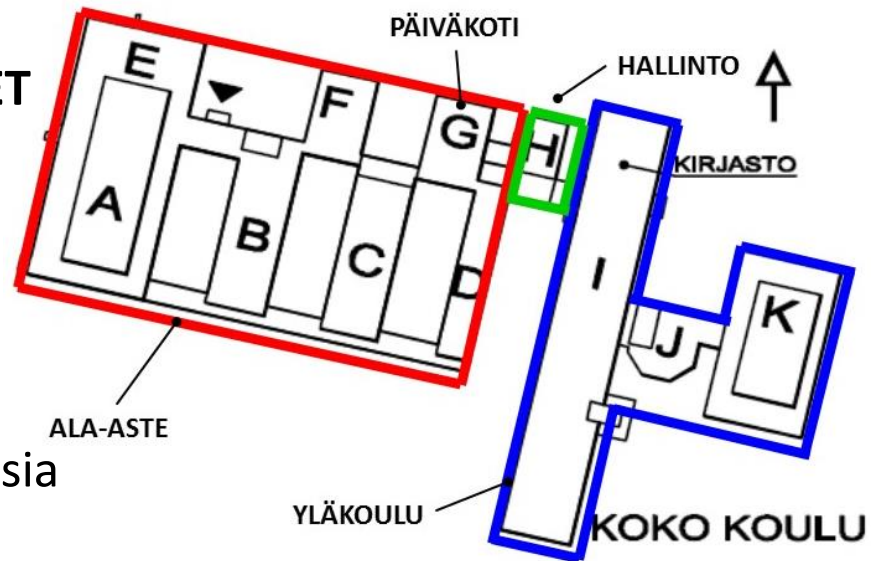
- vesikattopinnoitteet uusittu kauttaaltaan
- osa yläpohjarakenteista on uusittu korjausten yhteydessä: A-G
  - uusitut yläpohjarakenteet puurakenteisia
  - alkuperäisellä osalla Siporex-lankut
- höyrynsulku korjatuilla osin ei tiivis
- yksittäisiä vesikattovuotoja A-, E- ja H-osalla sekä J-osalla
- I-osan kattoikkunoista osa uusittu, osa alkuperäisiä

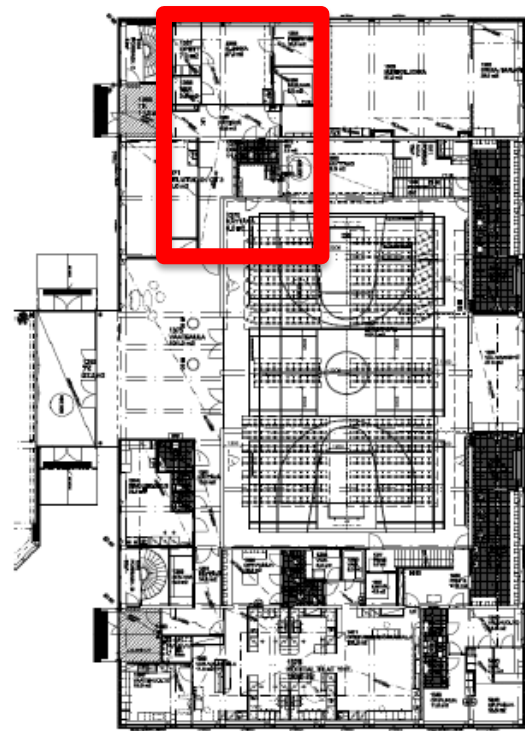
- K-osan välipohjan osalla väestönsuojatilan yläpuolella havaittiin kosteutta välipohjarakenteessa viiltomittauksin
- kosteus väestönsuojatilan yläpuolisessa hiekkavaimennuskerroksessa kohonnut
- vaimennuskerroksesta havaittiin ilmavuotoja sisätilojen suuntaan
