# Päiväkodin kuntotutkimus korjaussuunnittelun lähtötiedoiksi

RTA – Lopputyö. Henri Käyrä

Henri Käyrä  
Tekninen asiantuntija, RI

- Rakennusvuosi 1985, bruttoala 894 m<sup>2</sup>
- Puurunko, maanvarainen alapohja, aumakatto
- Pääosin alkuperäiskunnossa

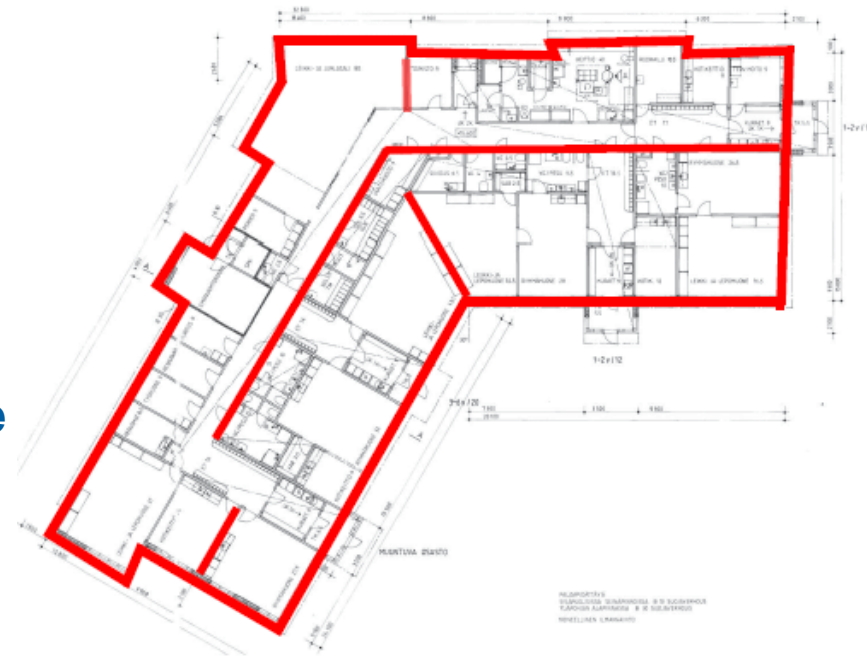
- 8 kpl rakenneavauksia
  - Rakenne:
    - Muovimatto, märkätiloissa laatoitus
    - betonilaatta 60 – 80 mm
    - EPS 50 mm (reunat 100 mm)
    - hiekka
  - Ei viitteitä kosteusongelmista
  - Liittymät kantaviin väliseiniin ja ulkoseiniin ei ole tiiviit → hajuja alapohjarakenteista.
  - Tilojen pintarakenteet alkavat olla käyttöikänsä lopussa
- Seinä- ja lattialiittymien tiivistyskorjaus  
perusparannuksen yhteydessä.

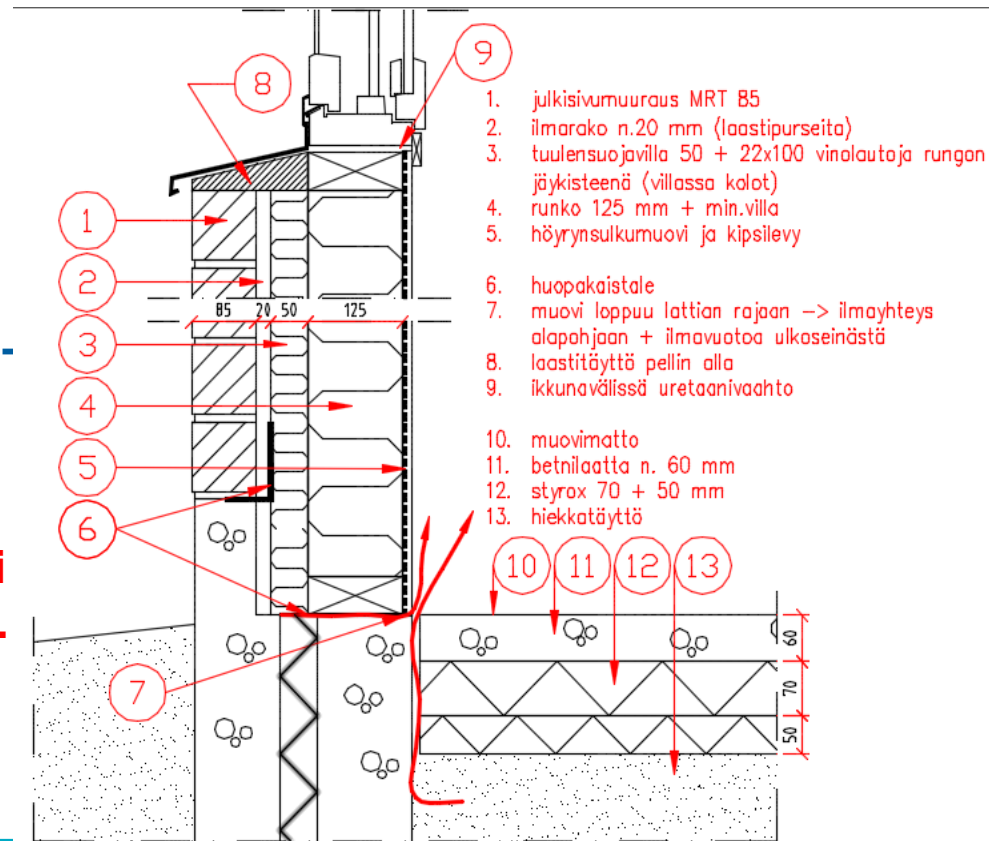
- Tuulettuvuus heikohko
- 10 rakenneavausta, 17 materiaalinäytettä mikrobianalyysiin (noin puolessa viitteitä vaurioista)
- Alaosien tiiveys huono (alapohja, eristetila)
- Alaosien höyrynsulku heikkokuntainen (1980-luvun korjaukset...)
- Alajuoksut paikoin vanhaa muottitavaraa?

→ Seinän alaosien uusiminen kosteusteknisesti toimivalla rakenteella + höyrynsulun uusiminen.

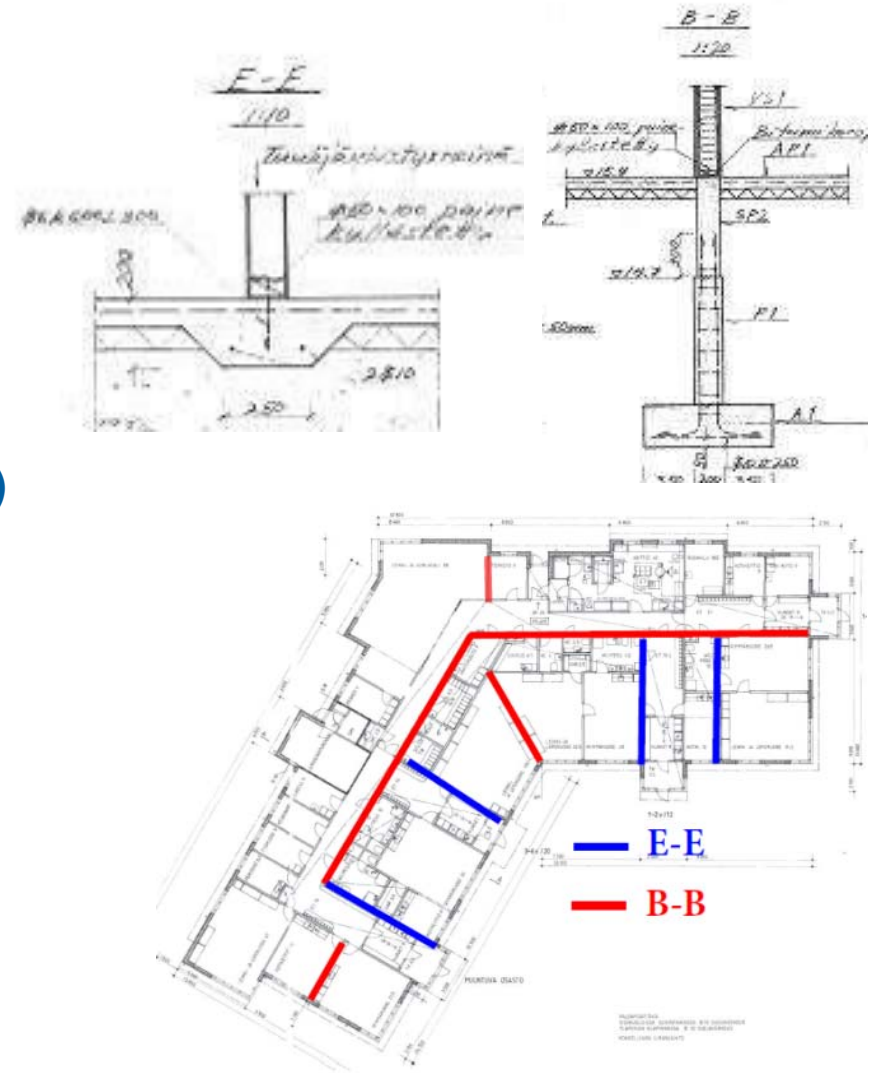
- E-E leikkauksen rakenteen alla EPS
- 3 eri rakennetyyppiä
- 16 rakenneavausta, 12 materiaalinäytettä mikrobianalyysiin (kaikissa viitteitä vaurioista)
- Vaurioita myös betonilaatan päältä lähtevissä seinissä
- Vaurioille ei selkää kosteusteknistä syytä, peräisin vanhasta putkivuodosta?

→ Seinän alaosien uusiminen ja kantavien seinien tiivistyskorjaukset (liittymä alapohjaan)

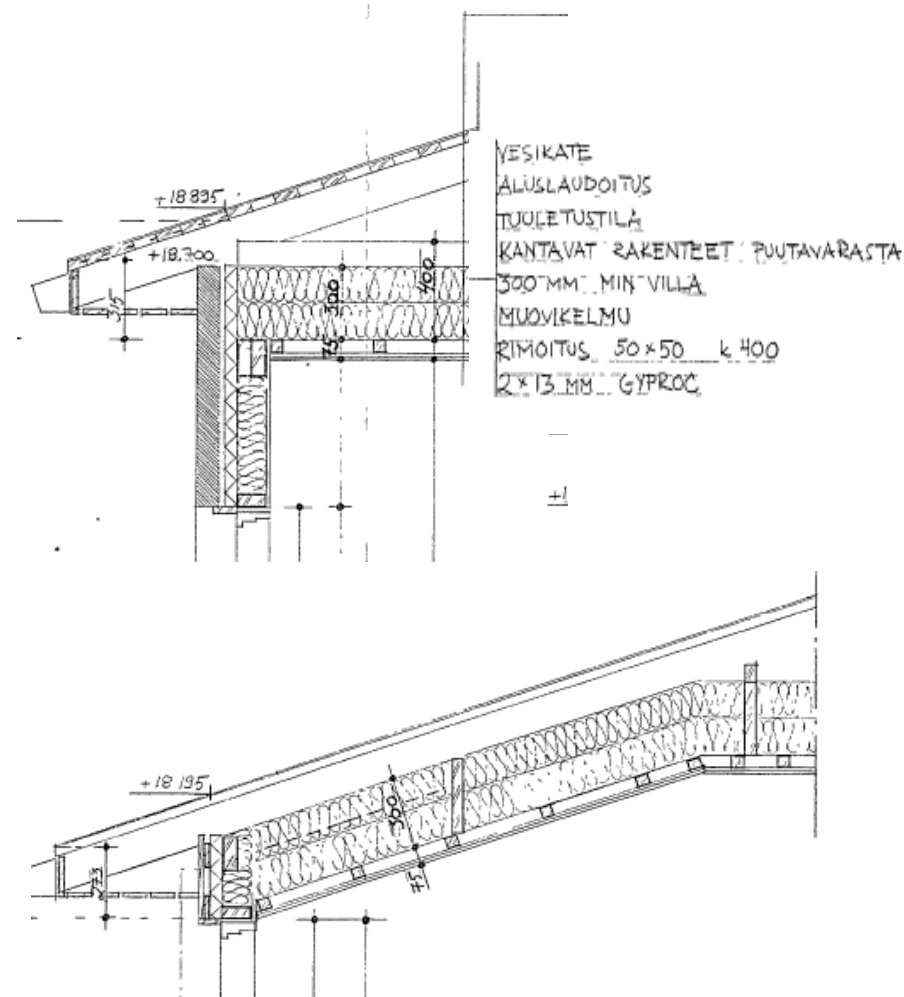
- 9 rakenneavausta, 9 materiaalinäytettä mikrobianalyysiin (riskialteimmista kohdin)
  - Kolmessa viite vauriosta
  - Muissa ei viitettä tai heikko viite
- Muutamia kattovuotoja ja selkeää korjaustarvetta
- Tiiveys melko hyvä, puutteita kantavilla seinälinjoilla ja liimapuupalkkien kiinnikkeiden kohdalla

→ Paikalliset vauriokorjaukset ja höyrynsulun tiivistäminen
