# **RTA lopputyö**

**Matti Kaijomaa, Risto Grönberg**

**16.6.2016**

# Kulttuuri- ja kongressikeskuksen sisäilmasto- ja kosteustekninen kuntotutkimus

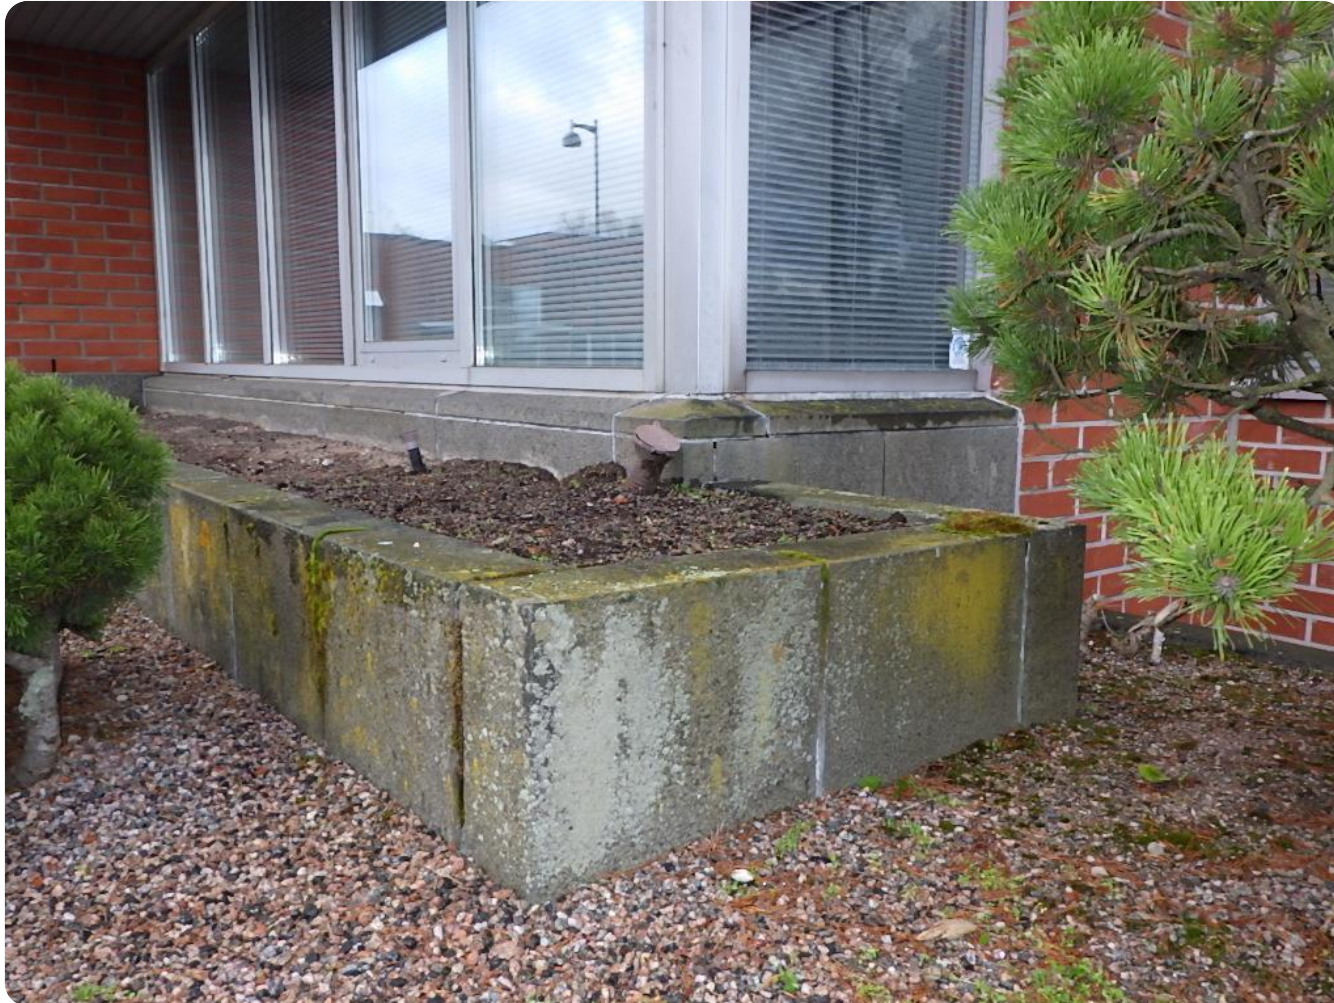
- Alakerran kokoustilojen ulkoseinät ulkopuolen istutusaltaita vasten, altaissa kastelujärjestelmät. Kosteutta päässyt rakenteisiin, hajua sisäilmassa, mikrobeja sekä materiaali-, että sisäilmanäytteissä.

Istutusallas,  
jonka takana  
puurunkoinen  
seinä

- Julkisivun ikkuna- ja oviliittymien sekä vesikaton suojaPELLITYSTEN epätiivetyys
- Istutusaltaiden korjaukset

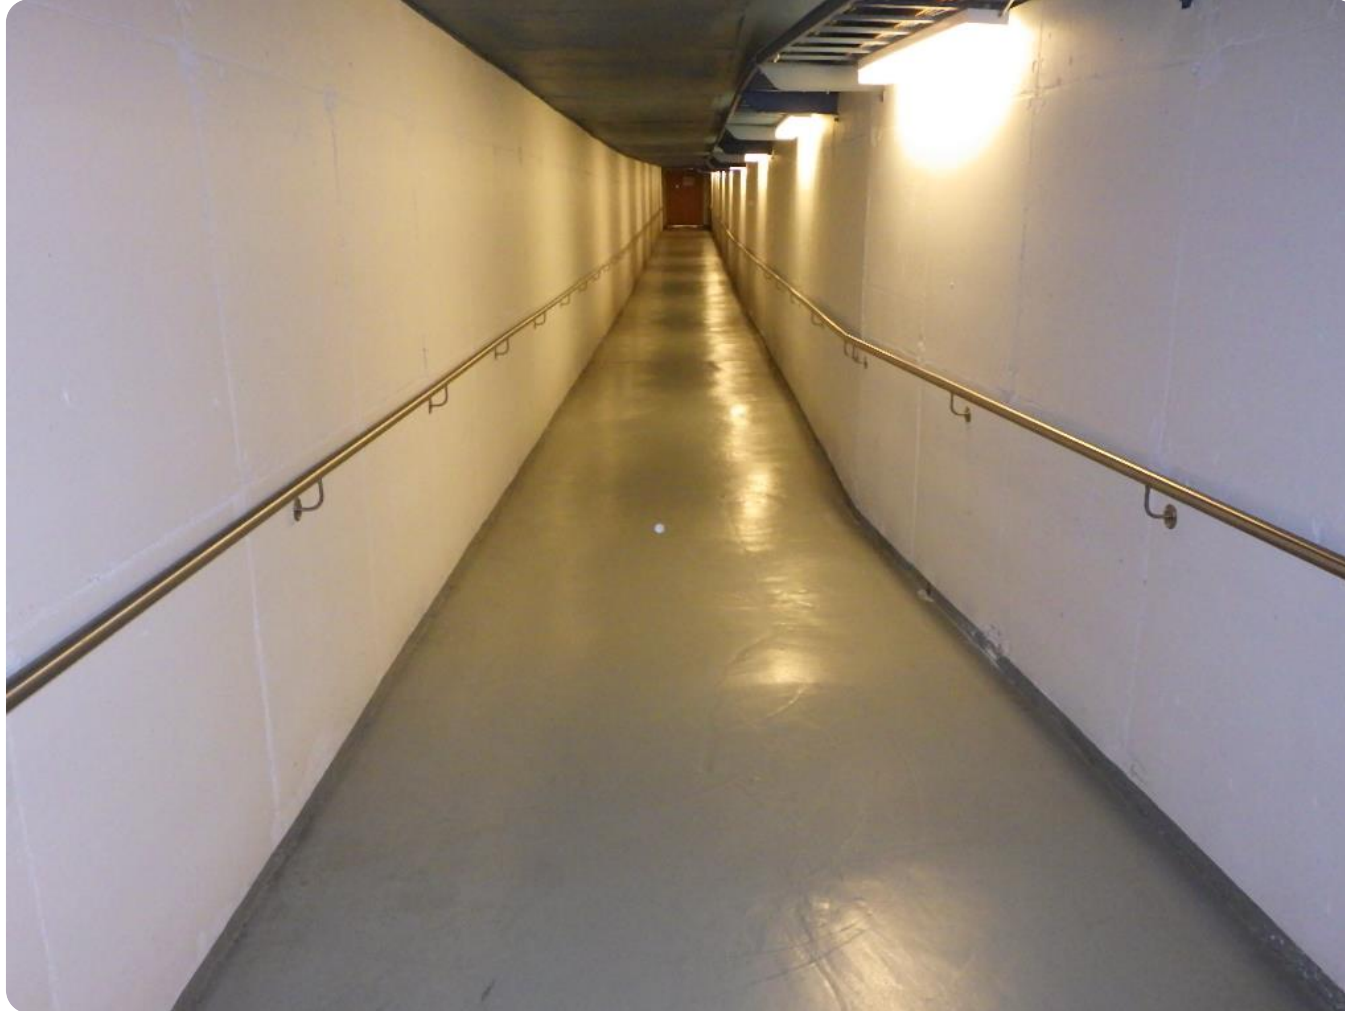
Maanalainen  
käytävä, jossa  
voimakas  
homeen haju

- Homeenhajun/mikrobien siirtyminen maanalaisesta yhdyskäytävästä on yksi selkeä syytekijä kellarikerroksen homeen hajuun
- Yläkerran kokous- ja kabinettitilojen kattolyhtyikkunoiden ongelmat → korjaus ja rakenteiden kunnon jatkoselvitykset

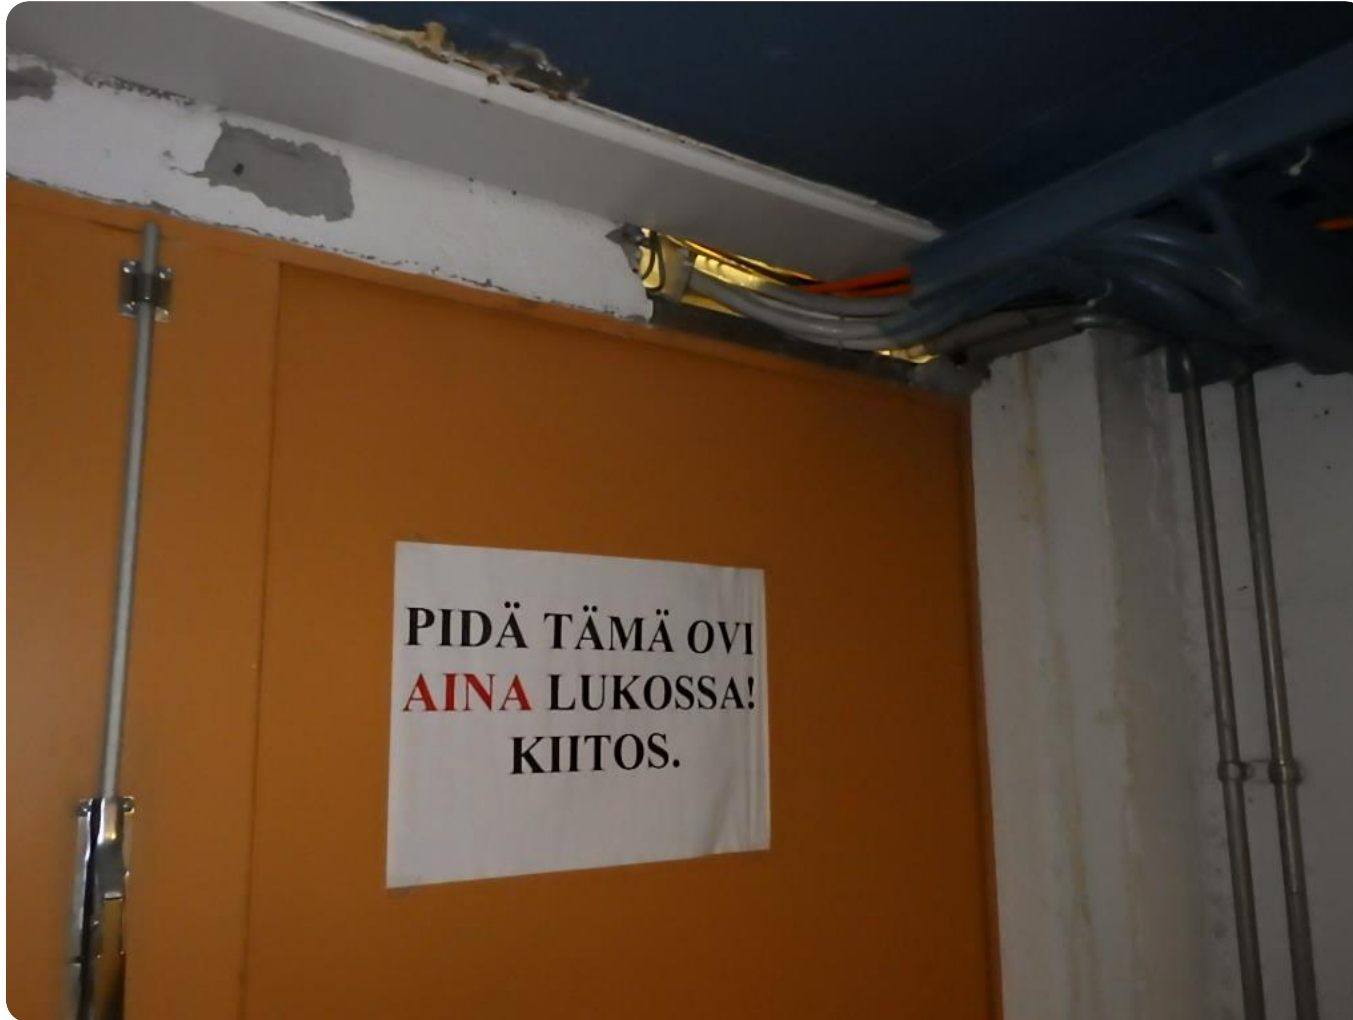
- Viereiseen rakennukseen johtavasta maanalaisesta tunnelista puskee homeista ilmaa suoraan kellaritilan käytäville.
- Kellarikerroksen käytävällä homeelle haiseva puukoolattu lattia, ko. kohdan yläpuolella on ollut viemäriputken vuoto. Haju leviää mm. alakerran tiloihin mm. wc-tiloihin ja esiintyjien pukeutumistiloihin erittäin voimakkaana.

Oven päältä suora  
ilmayhteys  
kellarikäytävään.

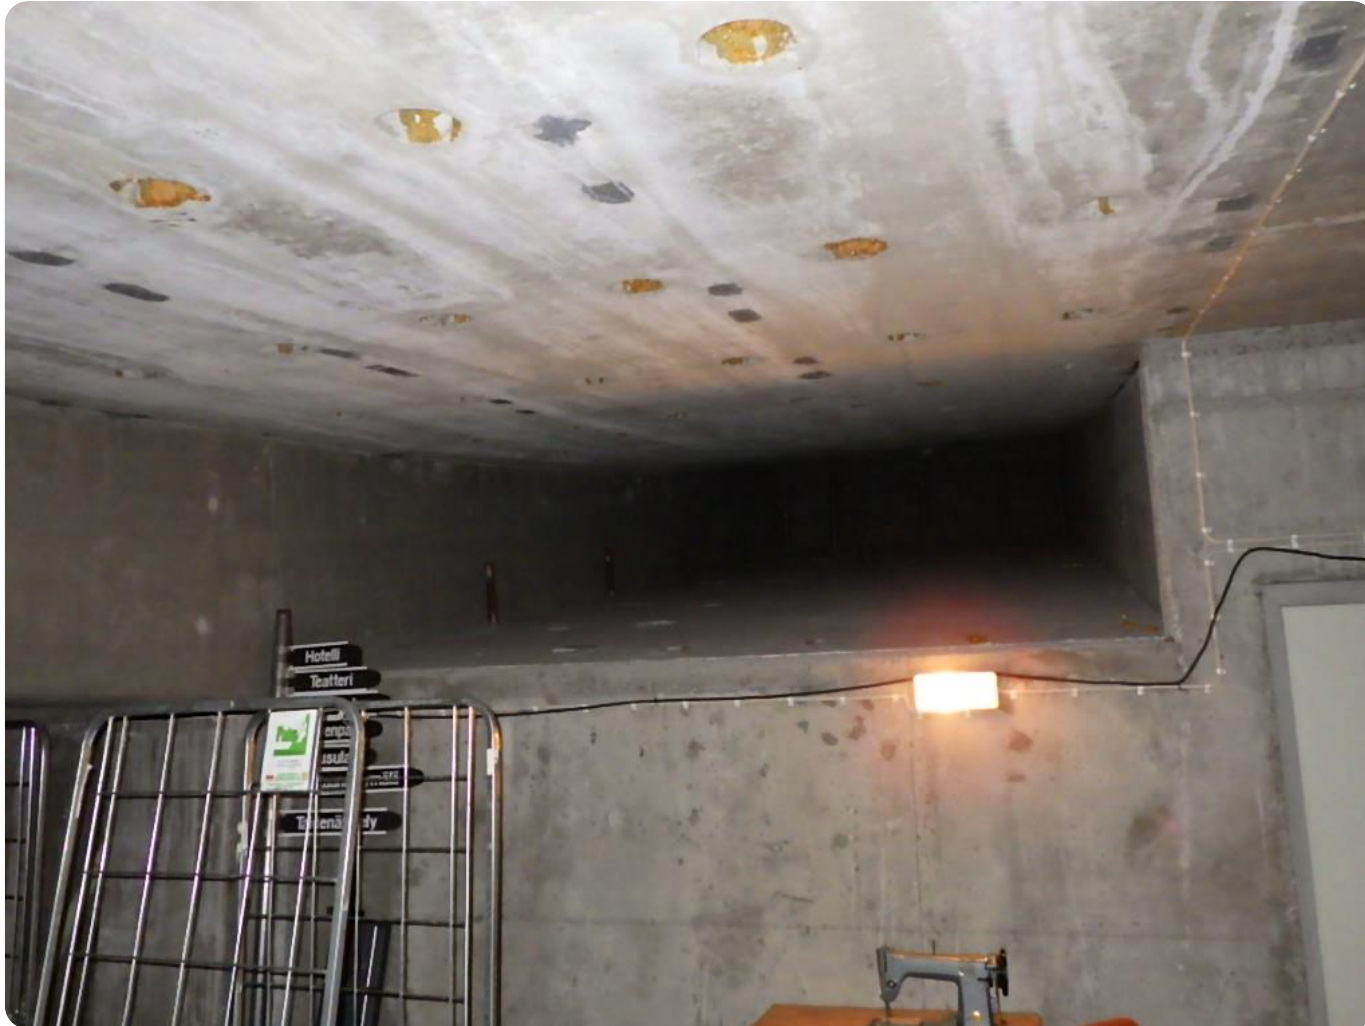
- Kellarikerroksen maanvastaisessa seinässä paikoin kosteutta ja pinnoitevaurioita, käyttäjän mielestä erittäin hyvin ulkopuolelta korjattu kohta!
- Tuloilmakammio erittäin pölyinen ja toimii varastotilana, mm. akustovilloja. Tilaa käytetään myös teatterilavasteiden maalaustilana. Kammioista ohjautuu tuloilma suoraan 500 henk. konserttisaliin penkkien alle ilman suodatusta.

Pölyinen  
siivoamaton  
tuloilmakammio,  
josta tuloilma  
ohjataan  
suodattamattoma-  
na katsomon  
penkkien alle.

- IV:n osalta kokonaisuus saatava hallintaan ja korjaukset olisi hyvä tehdä Ely-hankkeen töiden yhteydessä
- Kellarikerroksen muovipinnoitetuissa lattioissa kosteutta → ulkopuolisen kosteuden hallinnan korjaus suunnitelmallisesti alkaen salaojien ja maanvastaisten rakenteiden erillisellä kuntotutkimuksella ja sen jälkeen pinnoitteiden vaihto.

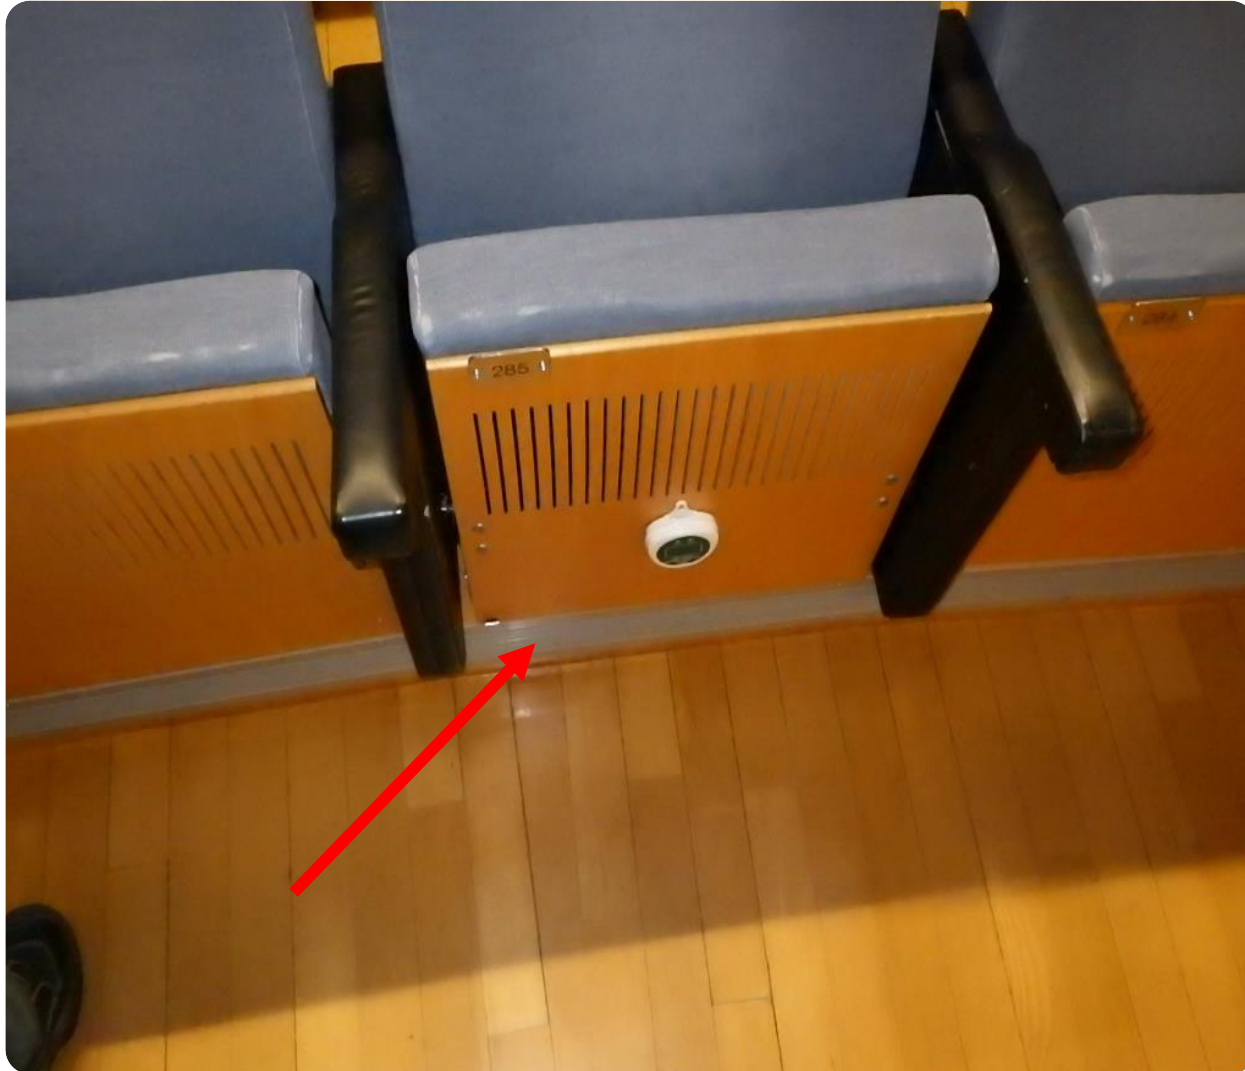
Tuloilma ritilöistä  
katsomoon.

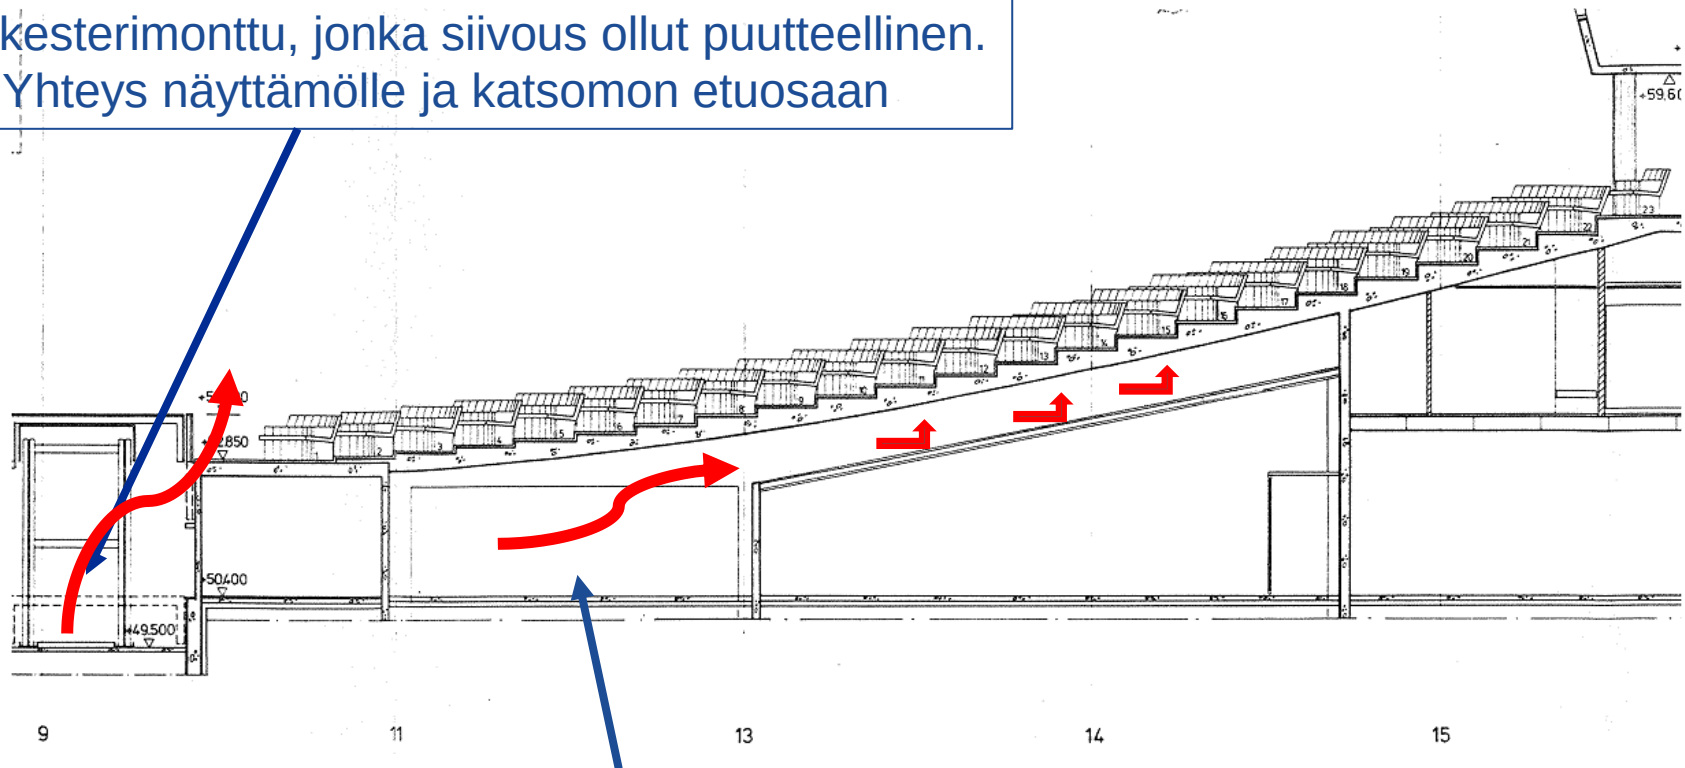
Leikkauskuva  
katsomosta

Orkesterimonttu, jonka siivous ollut puutteellinen.  
Yhteys näyttämölle ja katsomon etuosaan

Tuloilmakammio, jossa pölyä ja tuloilma reikäpelti pääte-elimien kautta

- Kokoustiloissa ja kellariteatterissa korjausta vaativia kosteusvaurioita
- Siivouksen taso on puutteellinen mm. orkesterimonttu, josta suora yhteys näyttämölle sekä patterisyvennykset isojen lasiseinien kohdilla → sovittava menettelytapa säännöllisestä siivouksesta

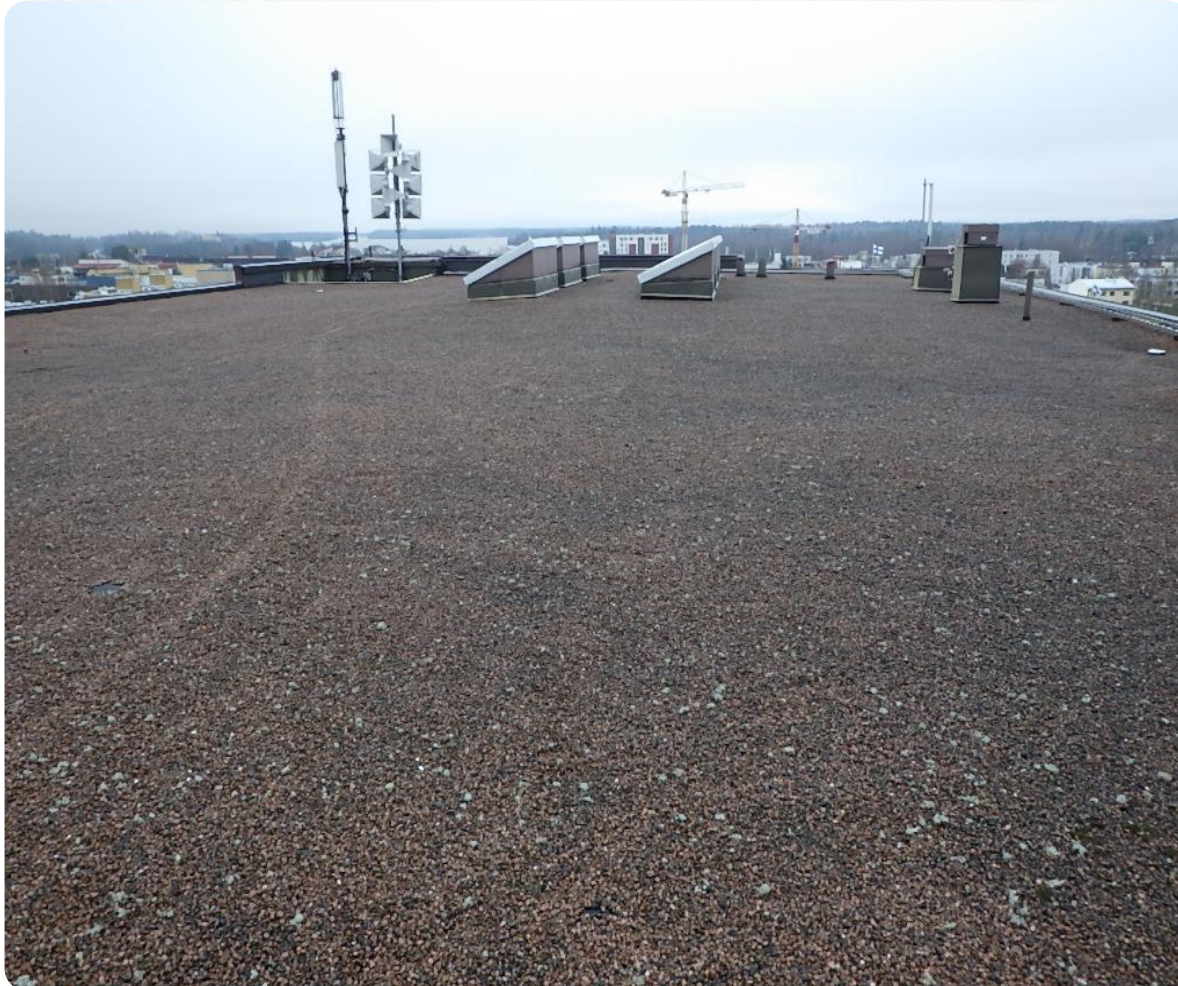
Vesikatot  
tasakattoja  
monessa  
eritasossa.

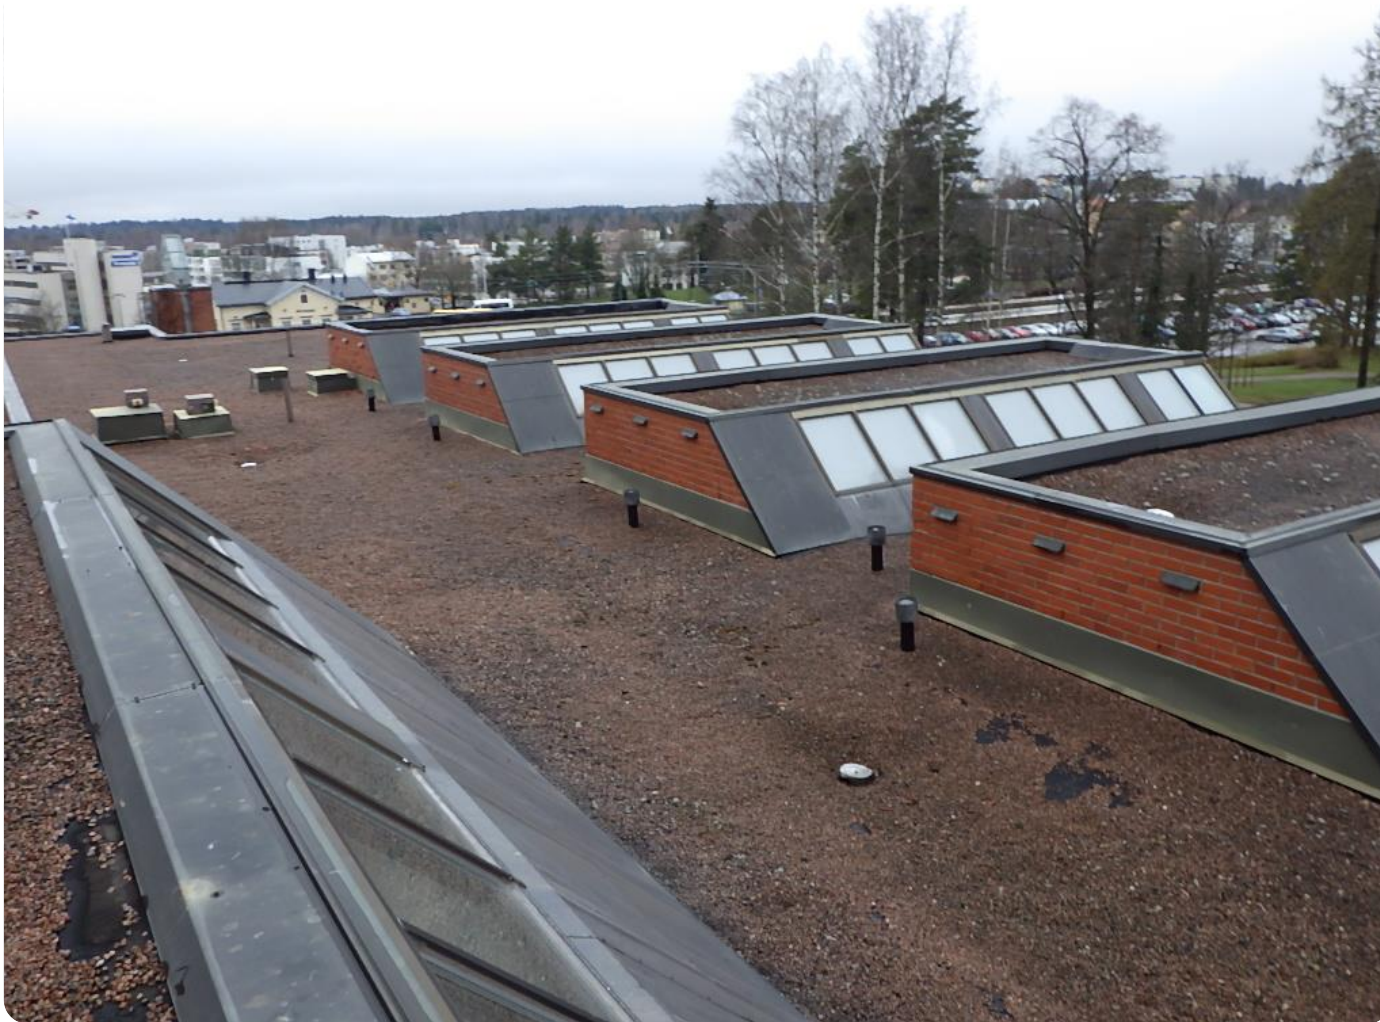
Vesikatolla erikoisratkaisuja, joissa ongelmia.

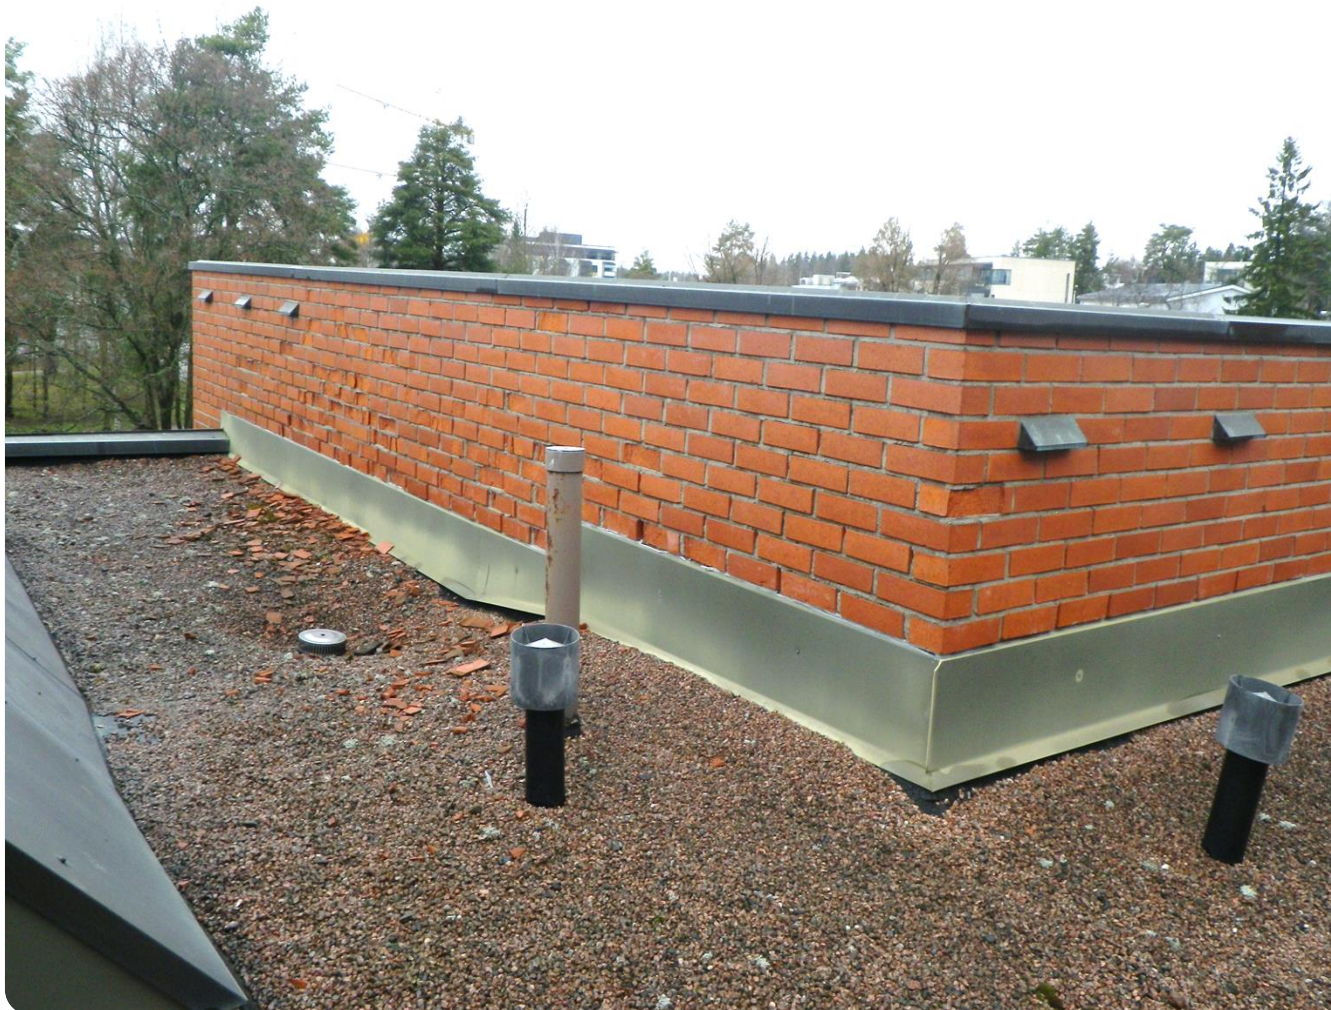
Tiilet lyhtytien  
julkisivuissa  
rapautuneita

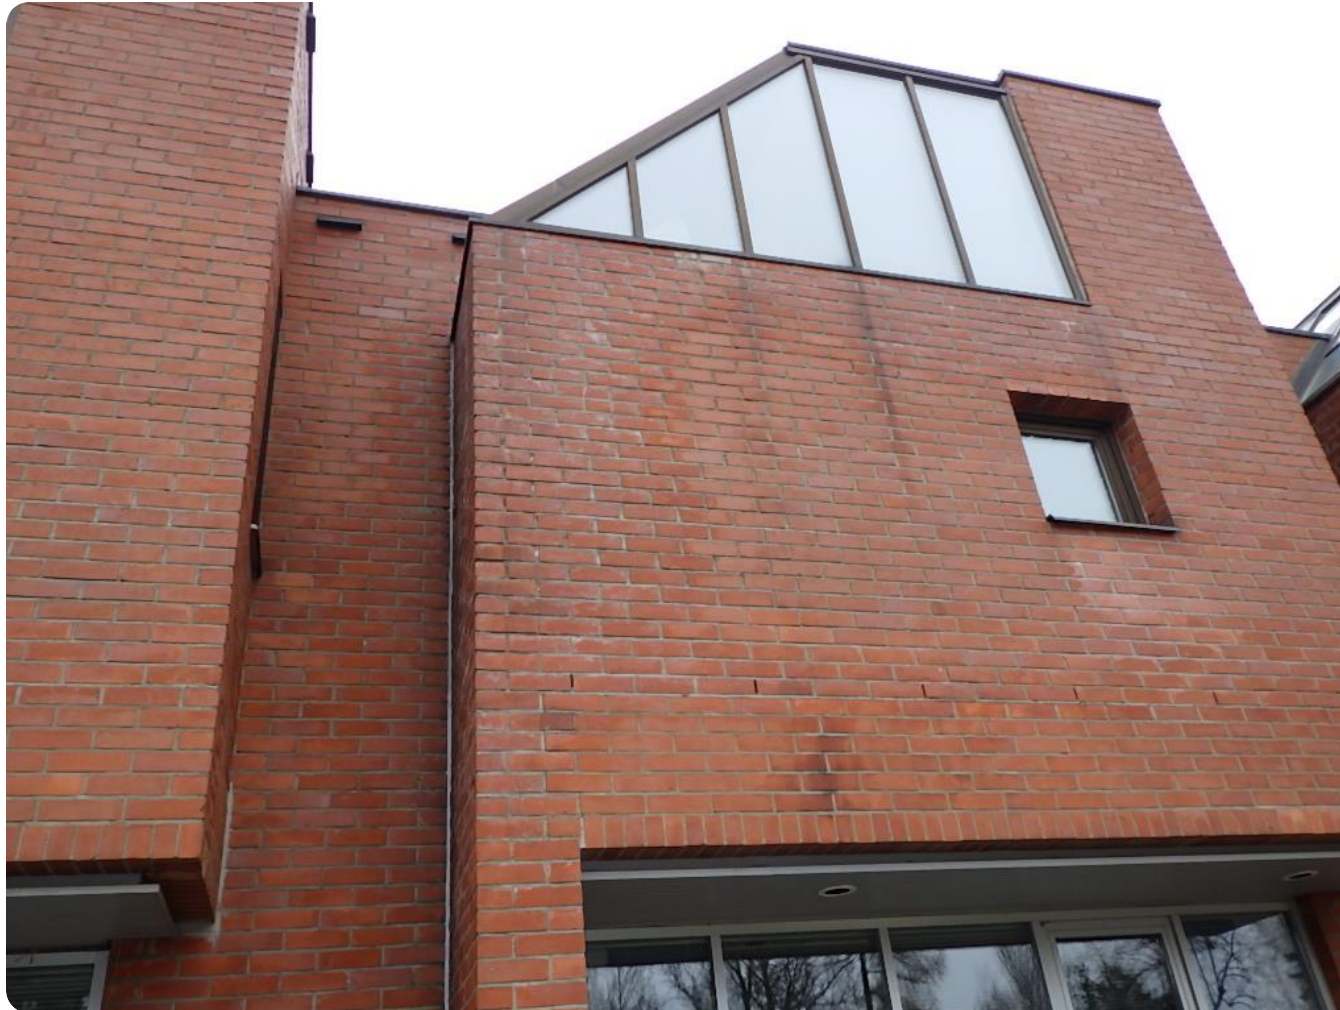
Edellisen kuvan  
viritykset alhaalta  
päin nähtynä.

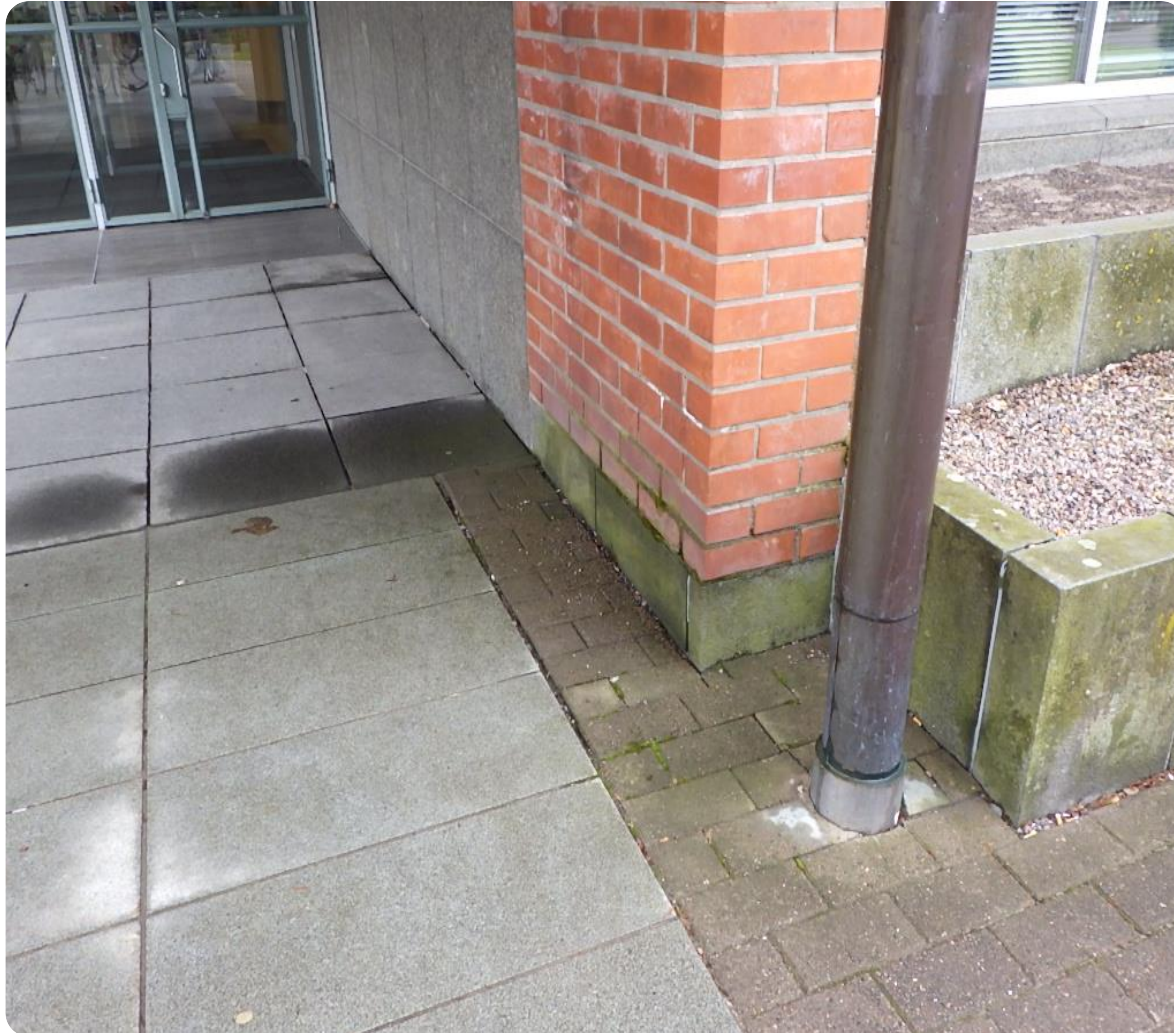
Vedet  
ikkunapinnoilta  
alas asti

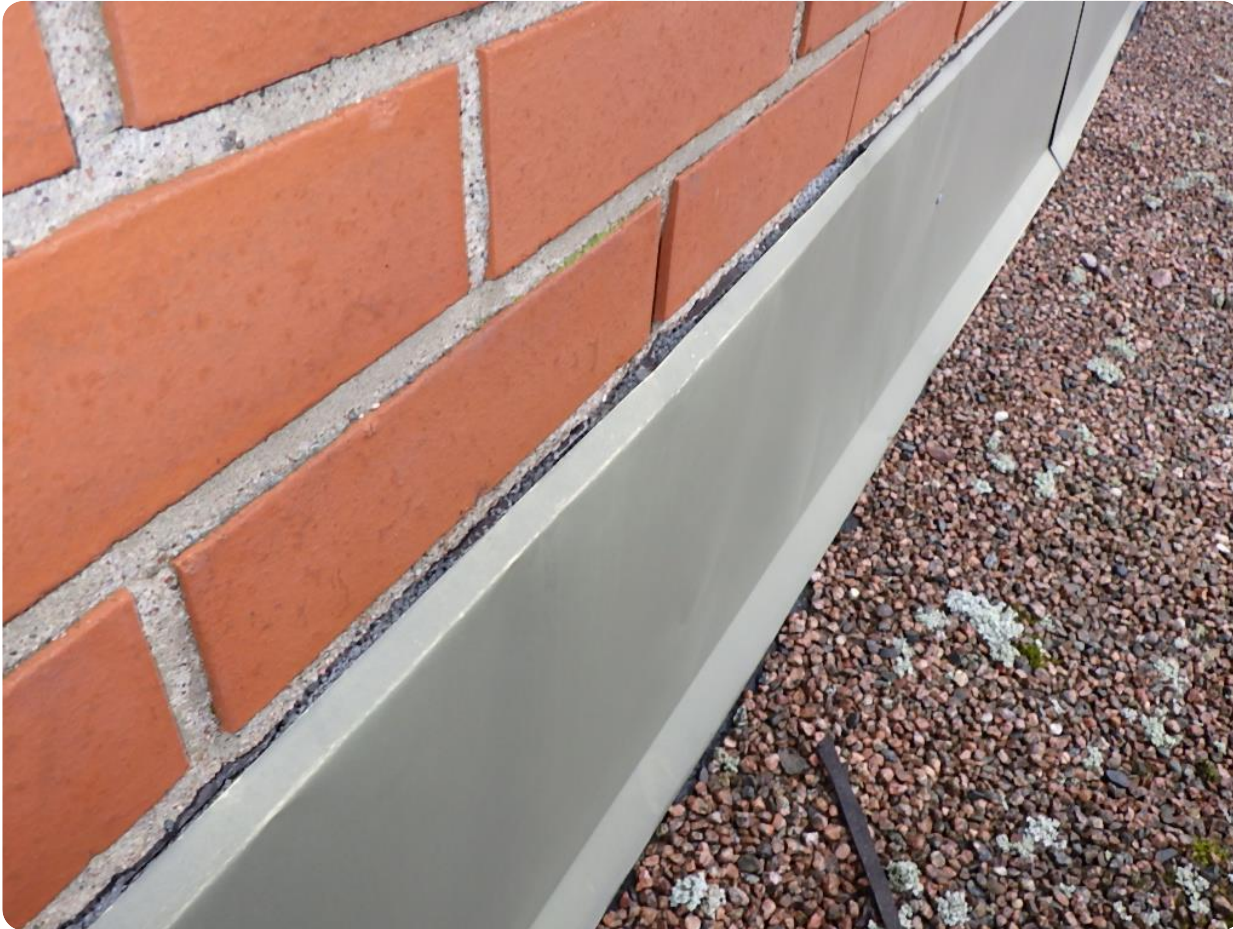
Suojapellityksissä paljon puutteita.

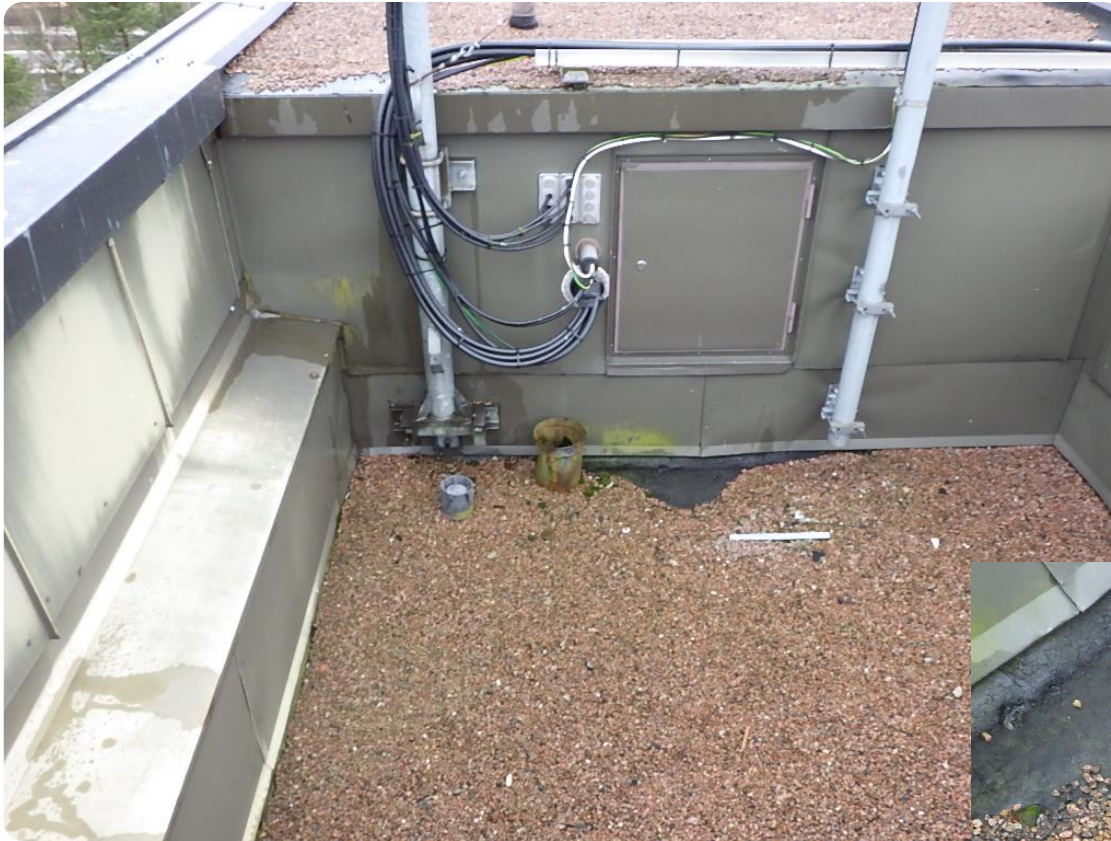
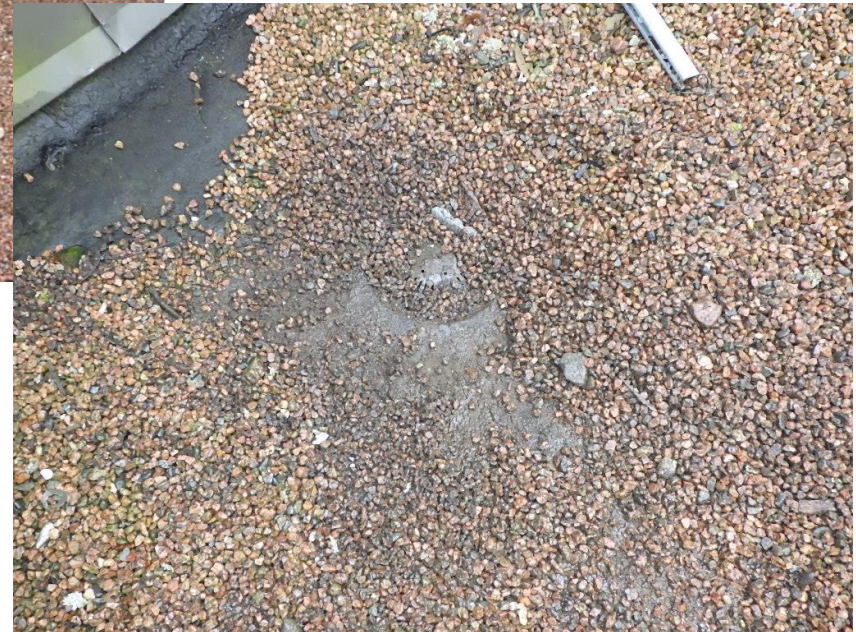
Syvennyksen  
kattokaivo  
suojakiveyksen  
alla.

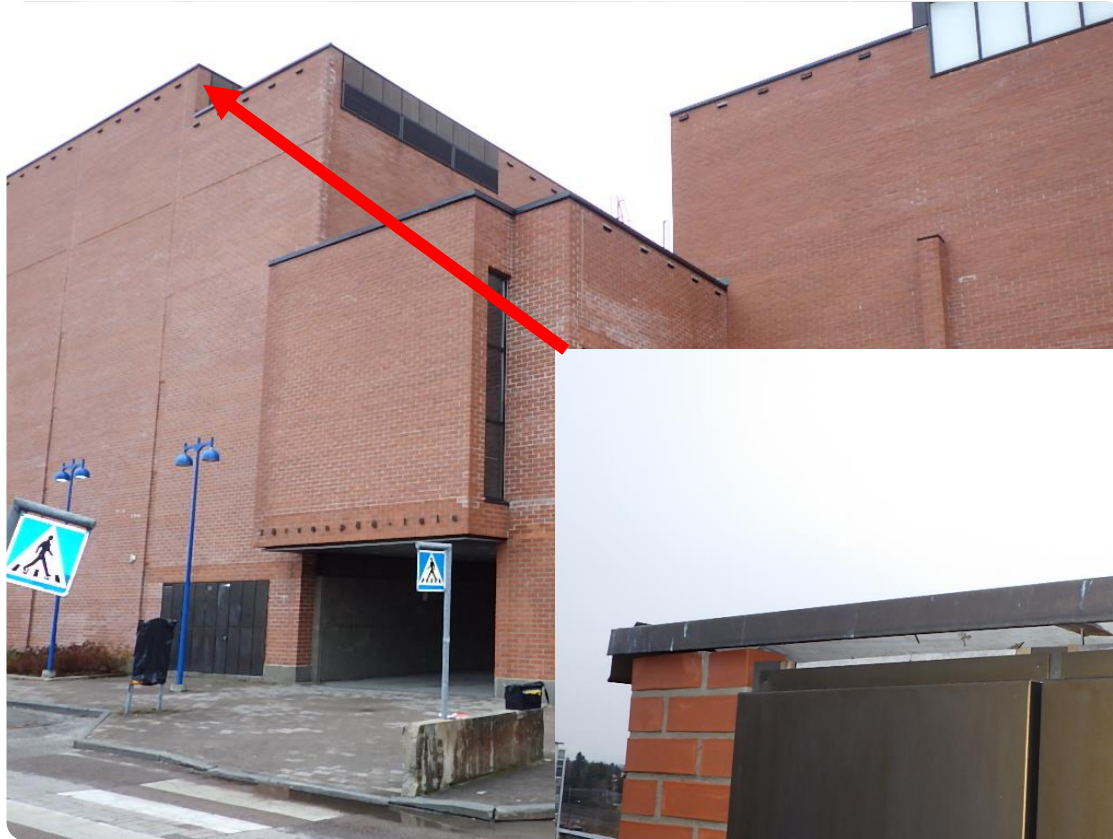
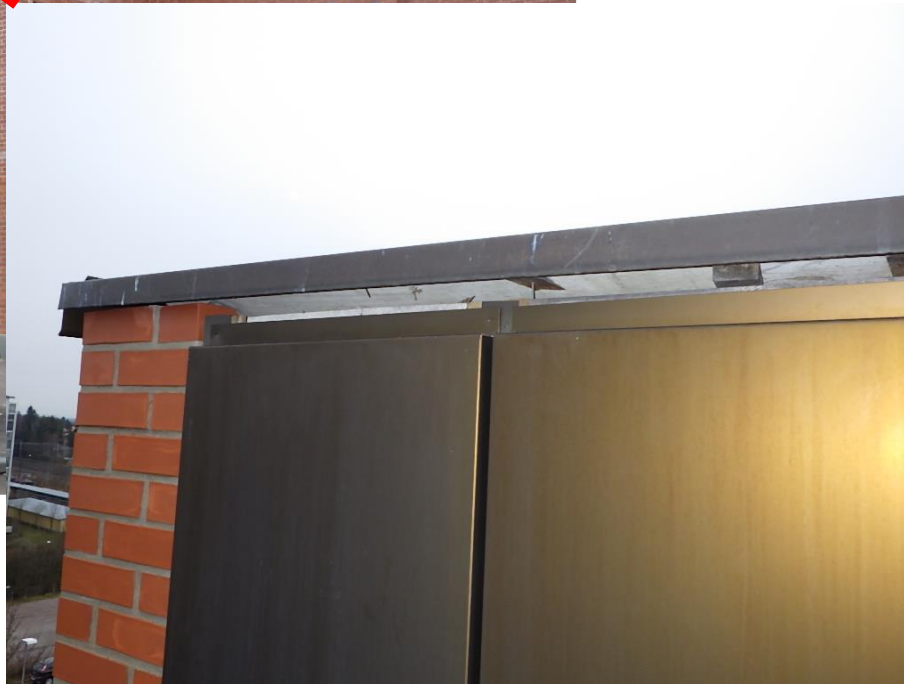
Julkisivuremontin yhteydessä räystäälle jäänyt epätiivelyskohtia.

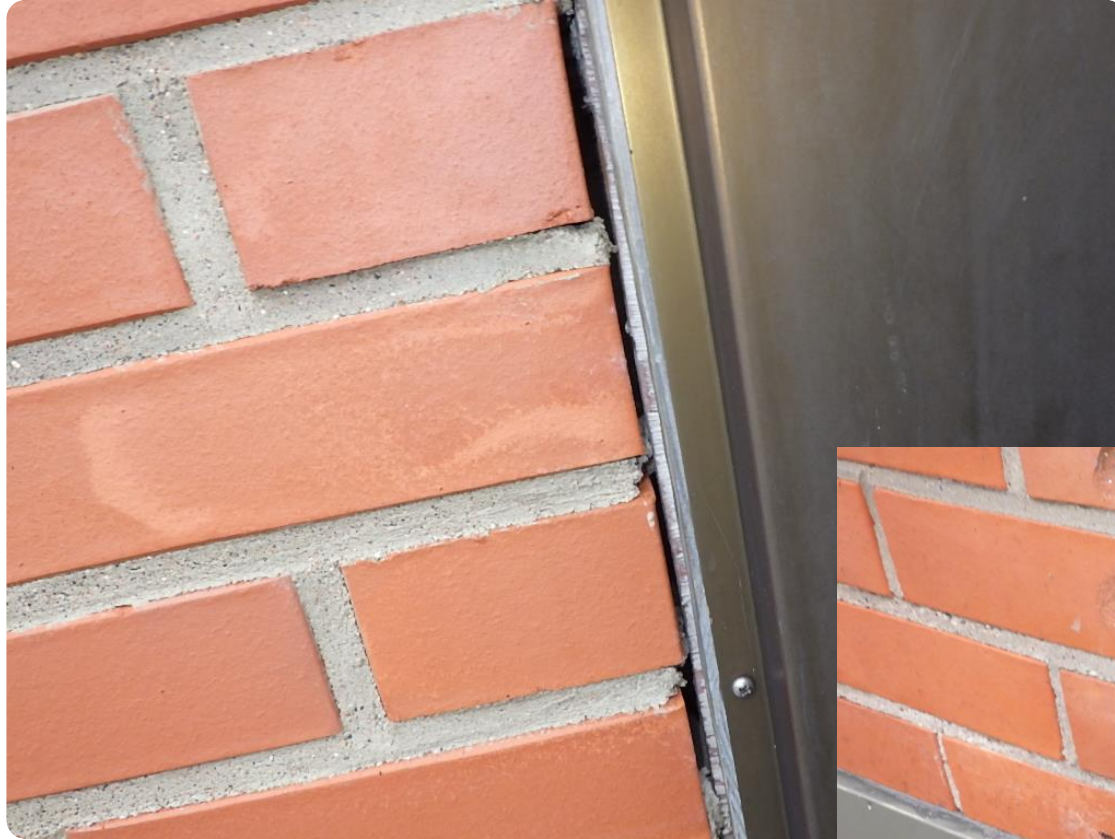
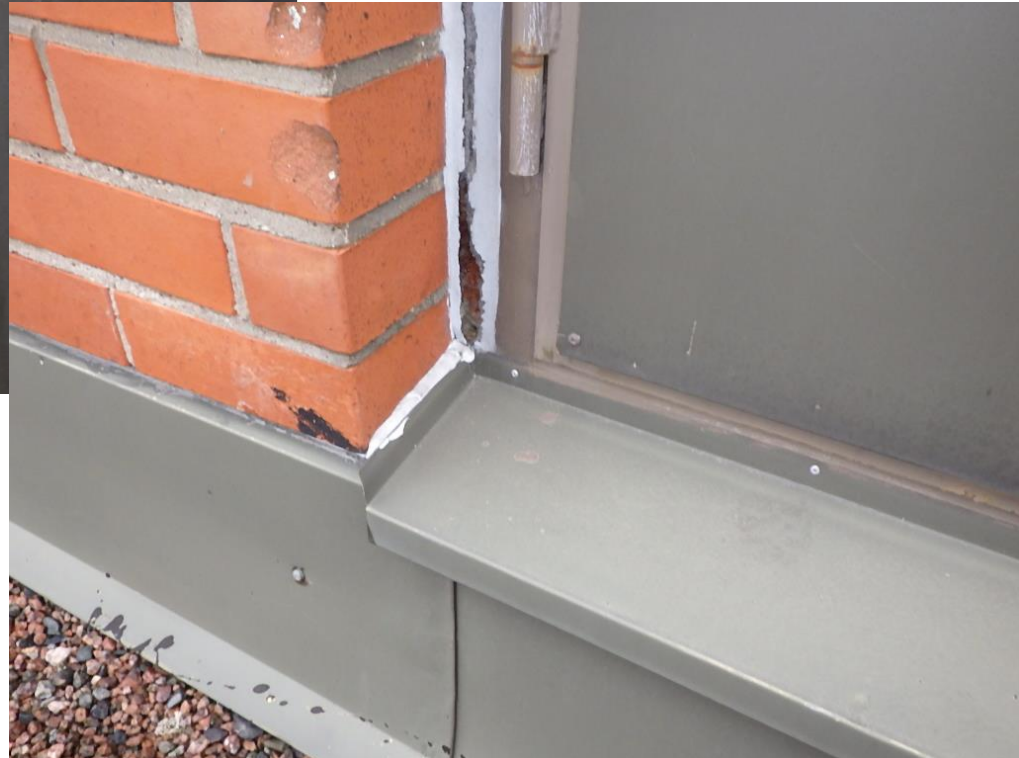
Ikkunoiden ja  
ovien liittymissä  
epätiiveyksiä
