► Sisäilmaongelman rakennuksen kuntotutkimus

Saarijärven keskuskoulu

RTA2-loppuseminaari
Asko Karvonen
8.6.2017

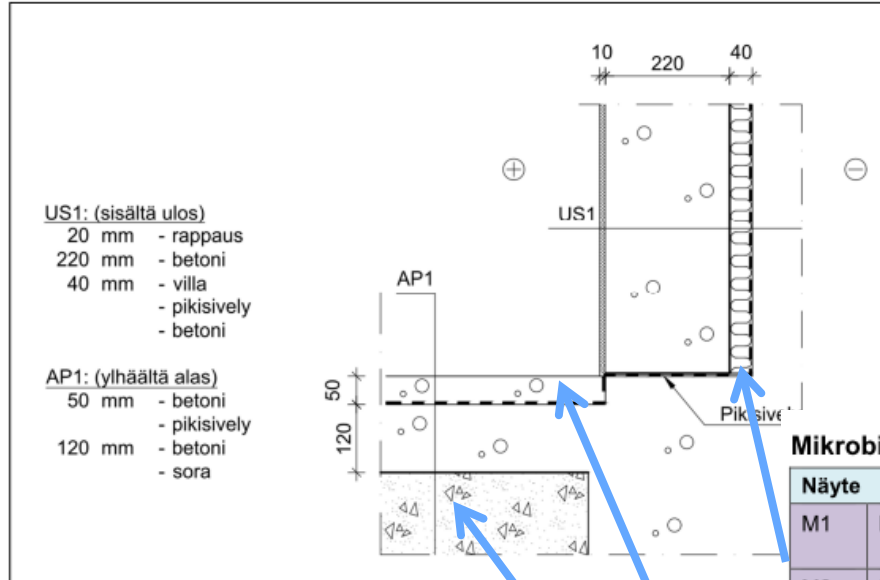
Kellarin alapohja- ja ulkoseinäliittymät (RA1, RA2, RA001)

Näyte	Materiaali	Rakennusosa	Tila	Tuloksen tulkinta	
M1	RA1	Mineraalivilla	MV-ulkoseinä	Kellarikerros, 014 (VAR)	Vahva viite vauriota
M2	RA2	Mineraalivilla	MV-ulkoseinä	Kellarikerros, 025 (PRSH)	Vahva viite vauriota

Avaus/ mittaus- piste	Mittauspiste/materiaali	RH [%]	T [C°]	ABS [g/m ³]
RA1	Betoni, näytepala, syvyys 10...30 mm, alapohja, us vierus, 014	88,0	17,0	12,7
RA2	Täyttösora, alapohja, us vierus, 025	100	15,5	13,3
	Betoni, näytepala, syvyys 10...30 mm, alapohja, us vierus 025	88,0	17,8	13,2

- Lämmöneristeenä seinissä on mineraalivillaeriste. Rakenne on kosteusteknisesti riskialtis/ vaurioherkkä, mikä näkyi otetuissa materiaalinäytteissä vahvoina viitteinä mikrobivaurioista.
- Maaperästä kohdistuvan kosteusrasituksen seurauksena kosteus on paikoin päässyt pintalaattaan saakka.

- ❖ Kellaritilojen osalta tuleva käyttötarkoitus määrittää vahvasti tulevat korjaustarpeet. Kyseeseen voi tulla rakenteiden uusimisia ainakin maanvastaisen ulkoseinän osalta. Lisäksi tulee huomioida paikoin alapohjarakenteeseen kohdistuva kosteusrasitus.

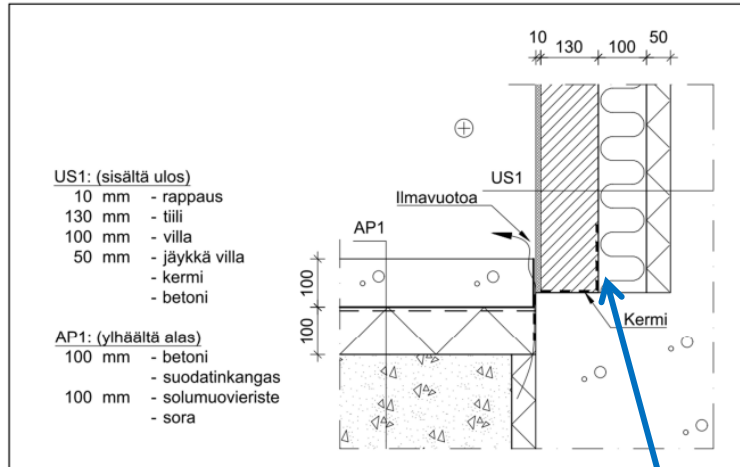
Kuva 22. RA3, 1. kerroksen tila 126. Liittymän periaateleikkaus.

M3	RA3	Mineraalivilla	Ulkoseinä	1. kerros, 126 (kabinetti)	Ei viitettä vauriosta
M4	RA4	Mineraalivilla	Ulkoseinä	1. kerros, 137 (kotitalous)	Ei viitettä vauriosta
M5	RA5	Mineraalivilla	Ulkoseinä	1. kerros, 173 (opettajien työtila)	Ei viitettä vauriosta

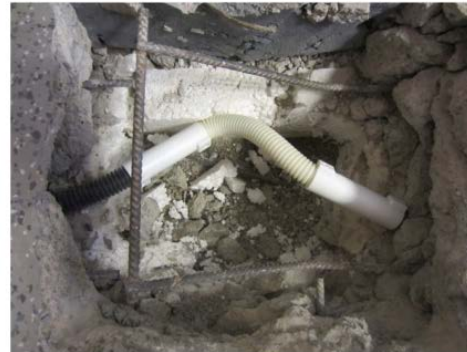
Kuva 24. RA3. Avauskohdalla alapohjan ja ulkoseinän liittymä ei ole tiivis.

- Lattian ja ulkoseinän liittymä ei ole tiivis. Paikoin voimakas alipaineisuus mahdollistaa epäpuhtauksien ja hajujen pääsyn sisätiloihin.
- Opettajien työtilassa kapillaarista kosteuden nousua → pintamateriaaleissa mikrobivaurioita.
- Kotitalousluokassa lattiarakenteessa kohonnutta kosteutta. On tehty tilamuutoksia, uusittu rakenteita, mutta rakenteeseen on jäänyt kosteutta. Tiivis lattiapinnoite ei mahdollista kuivumista → mikrobi- ja VOC-vauriot.

- ❖ Alapohjan ja ulkoseinän liittymien tiivistäminen esimerkiksi vedeneristysjärjestelmän tuotteilla.

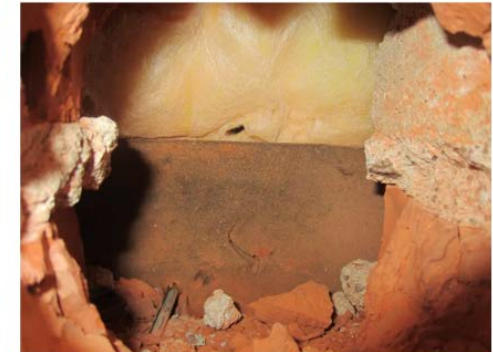
Kuva 25. RA3. Ulkoseinän mineraalivilla kirkasta.

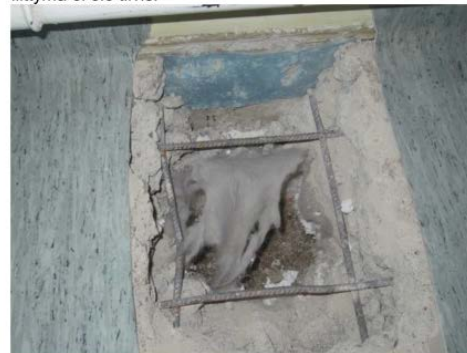
Kuva 26. RA4. Avauskohdalla voimakas mikrobeihin viittava haju.

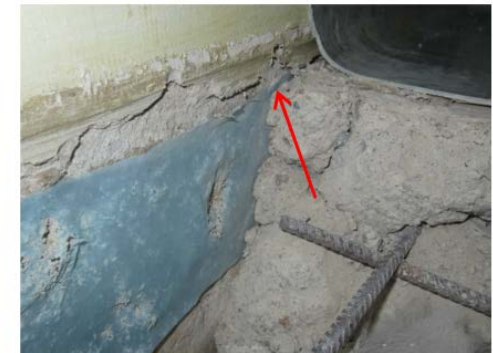
Kuva 27. RA4. Liittymä ei ole tiivis.

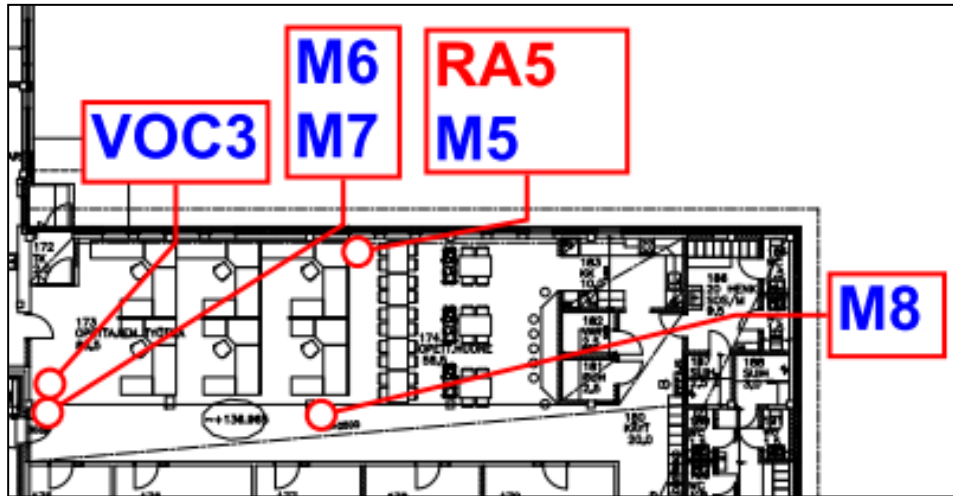
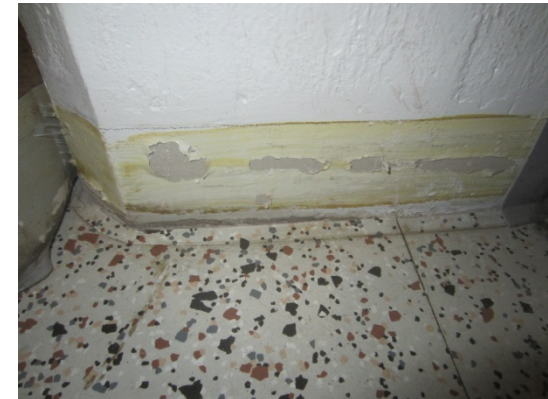
1. kerros, opettajien työtila

M6	-	Hovi-vinyylilaatta + liima + tasoite	Alapohja	1. kerros, 173 (opettajien työtila)	Heikko viite vauriosta
M7	-	Seinätaasoite + pintamaali	Teräsbetonipilari (alaosa) A	1. kerros, 173 (opettajien työtila)	Viite vauriosta
M8	-	Seinätaasoite + pintamaali	Teräsbetonipilari (alaosa) B	1. kerros, 173 (opettajien työtila)	Vahva viite vauriosta
