# RAUMAN SAIRAALA, D-RAKENNUS

Kosteus- ja sisäilmatekninen kuntotutkimusraportti

RTA7, seminaariesitys 1.6.2022  
Juho Kaskisto

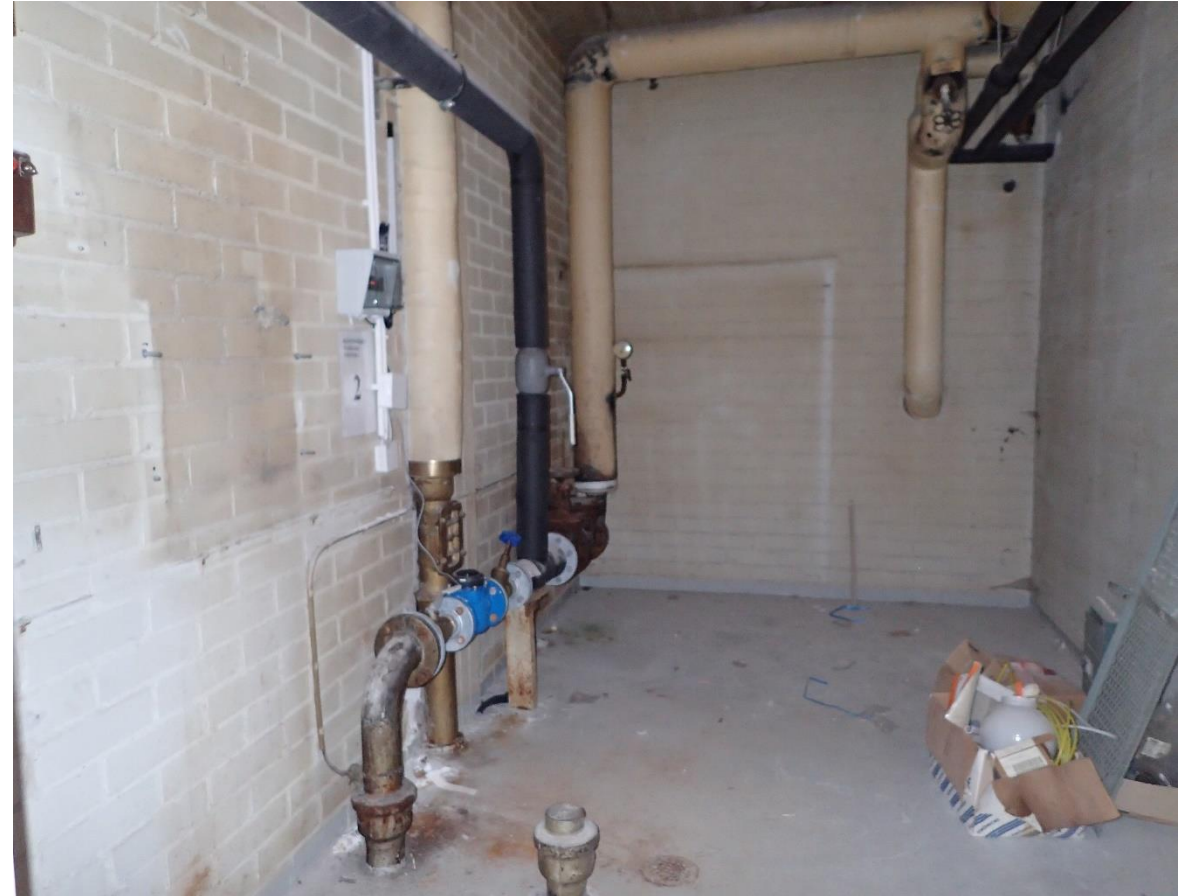
- Maanvastaisten seinien ulkopuolista vedeneristettä ei ole, patolevytys osittain.
- Pohjabetonilaatan ja pintalaatan välissä bitumisively ja -huopa.
- Tilojen pintarakenteina muovimattoja, jotka ovat ylittäneet niille asetetun teknisen käyttöikänsä
- Paikallisia korjaamattomia vuotovaurioita ja kuivuneita lattiakaivoja, joista aiheutuu tilaan poikkeavaa hajua

- Riskirakenteena sisäpuoliset kuorimuuraukset

- Alapohjarakenteen korjaus/uusiminen
- Maanvastaisten seinärakenteiden korjaus
- US-rakennetyyppien uusiminen
- Märkätilojen ja tilapintojen uusiminen
- Yläpohjarakenteen uusiminen
- Ilmanvaihtokoneen uusimisen tarve arvioidaan tulevan käyttötarkoituksen mukaisesti

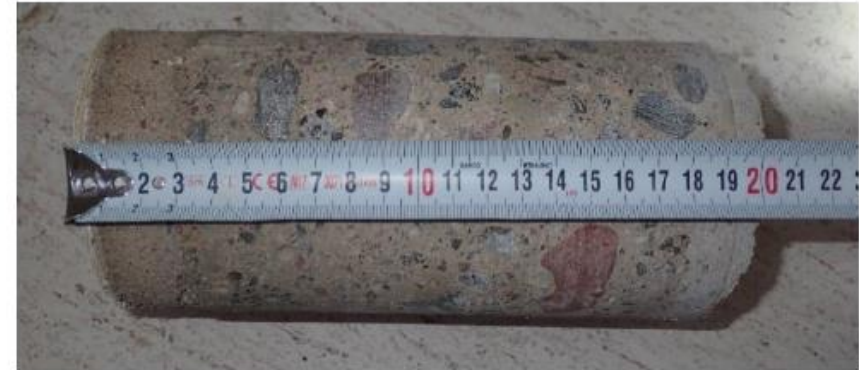
## US1

- Tutkimusalueella olevia ulkoseinän rakennetyyppejä 6 kpl, joista yleisin US1. Js-rappaus paikoin halkeillut, joka aiheuttaa kosteusvaurioita sisätiloihin

- pintakäsittely
- tasoite/rappaus 30 mm
- teräsbetoni 160...170 mm
- siporex-harkko
- julkisivurappaus

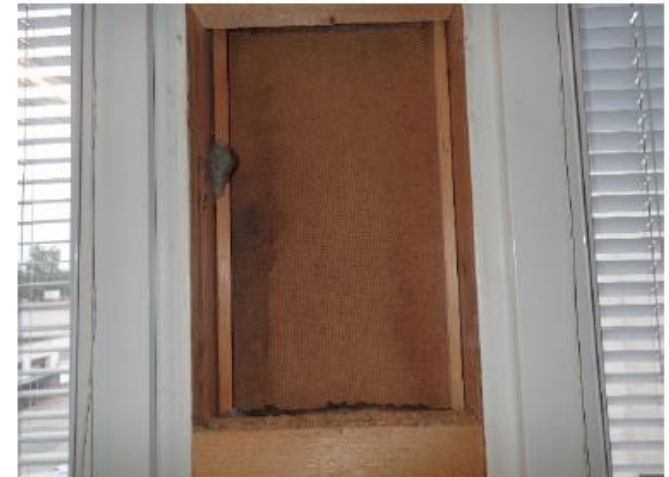
## US2

- Ulkoilman epäpuhtautta ja kosteusjälkeä US2-tyyppin rakenteessa – eristemateriaalissa ei havaittu mikrobikasvustoa laboratorioanalyysin perusteella

- pintakäsittely
- rakennuslevy (lastulevy)
- höyrynsulkumuovi
- puurunko, 50x100 mm + mineraalivilla
- puukuitulevy
- terässäleikkö tai julkisivupelti

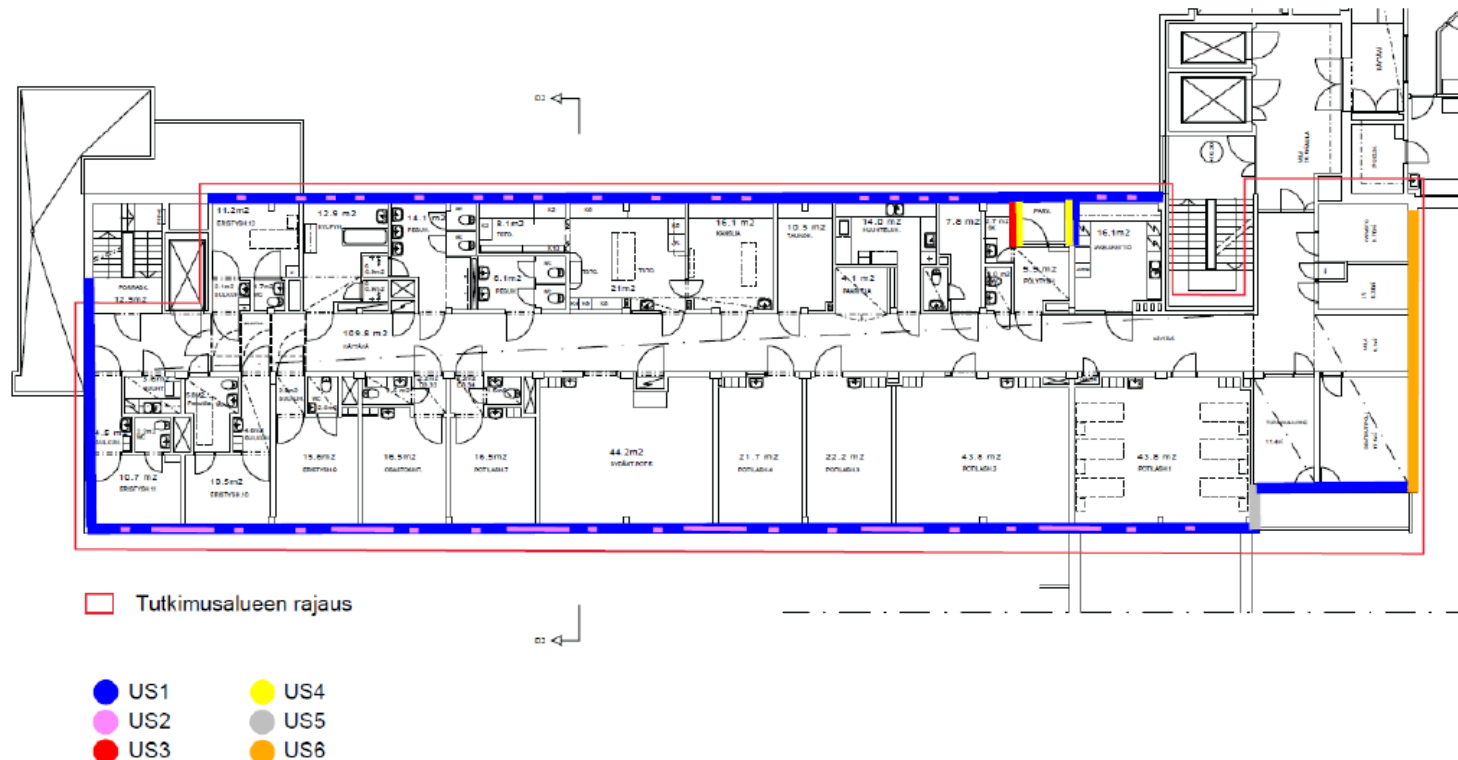
- US2-rakenteen ja ikkunoiden liitosrakenteet epätiiväitä ja lämmöneristeet puutteellisesti asennettu. Vauriomekanismina rakenteessa arvioidaan olevan pääosin viistosateen aiheuttama kosteusrasitus. Rakenteesta puuttuu asianmukainen tuuletusväli.

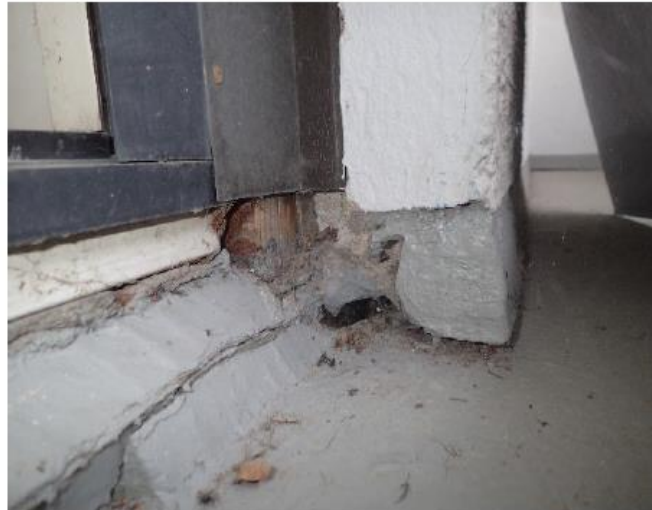
- Rakennuksen välipohjarakenne oli lähtötiedoista poiketen massiivibetonirakenne, ~340 mm.
- Paljon vesipisteitä – ei poikkeavia pintakosteudenosoittimen arvoja.
- Pintamateriaaleissa asbestia ja ovat ylittäneet teknisen käyttöikänsä.
- Ilmavuodot olivat luonteeltaan pistemäisiä, pääosin kerrosten välisissä putkiläpivienneissä.
- Parvekelaattojen kallistukset ja liitokset ulkoseinään sallivat irtoveden kulkeutumisen rakenteeseen – vauriokohta välipohjarakenteen alapinnassa.

Kuva 59. Kuva parvekelaatan ja ulkoseinän liitoksesta

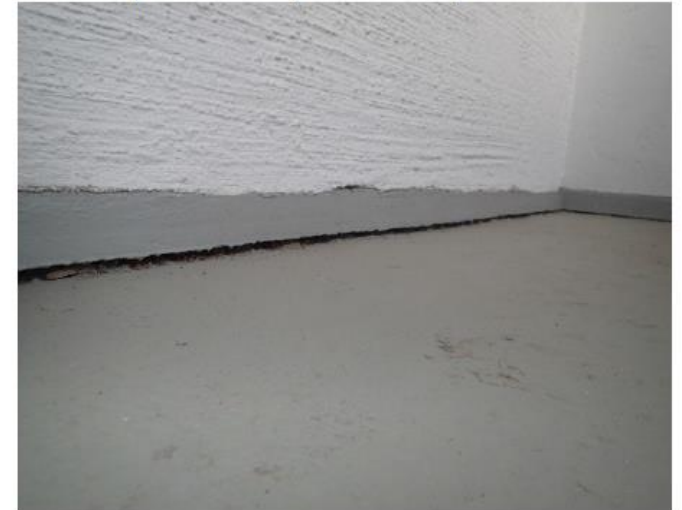
Kuva 60. Kuva parvekelaatan ja ulkoseinän liitoksesta

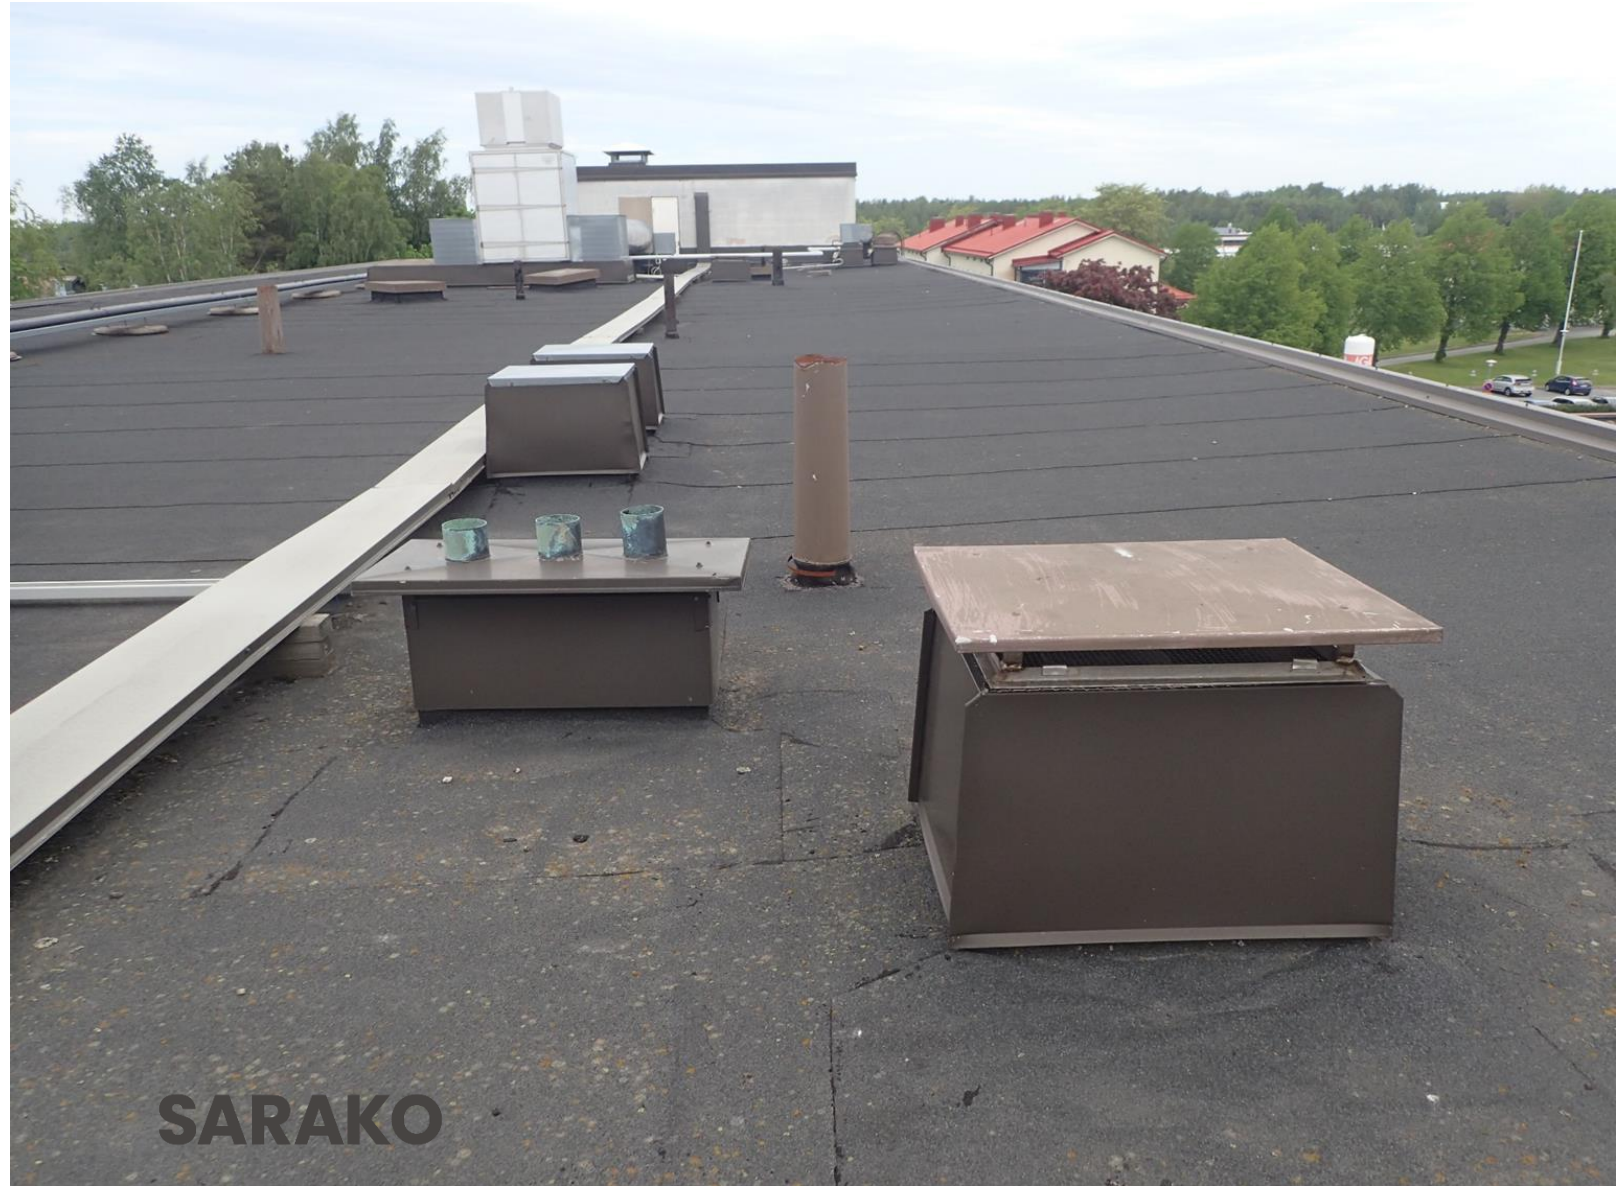
- Tasakatto sisäpuolisella vedenpoistolla
- Arvion perusteella vesikate teknisen käyttöikänsä päässä, läpivientien kunto huono.
- Vesikatolla oleva talotekniikka teknisen käyttöikänsä päässä

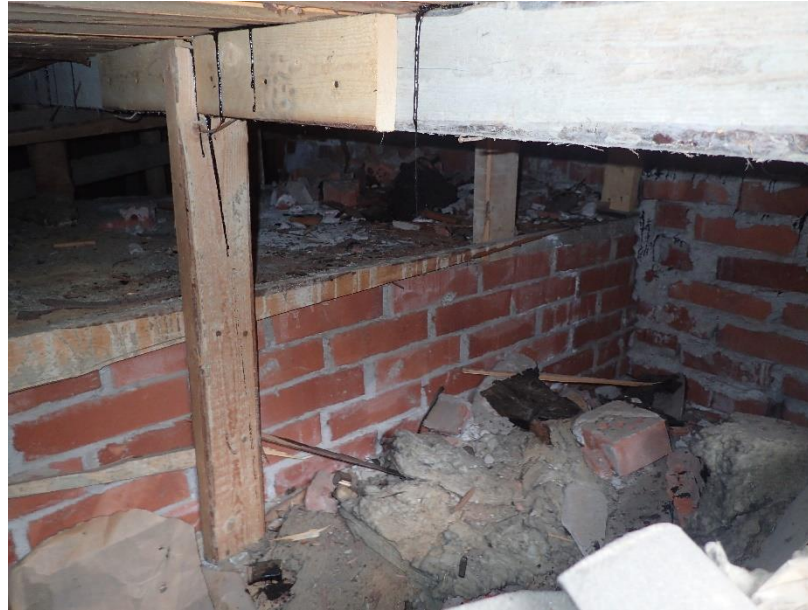
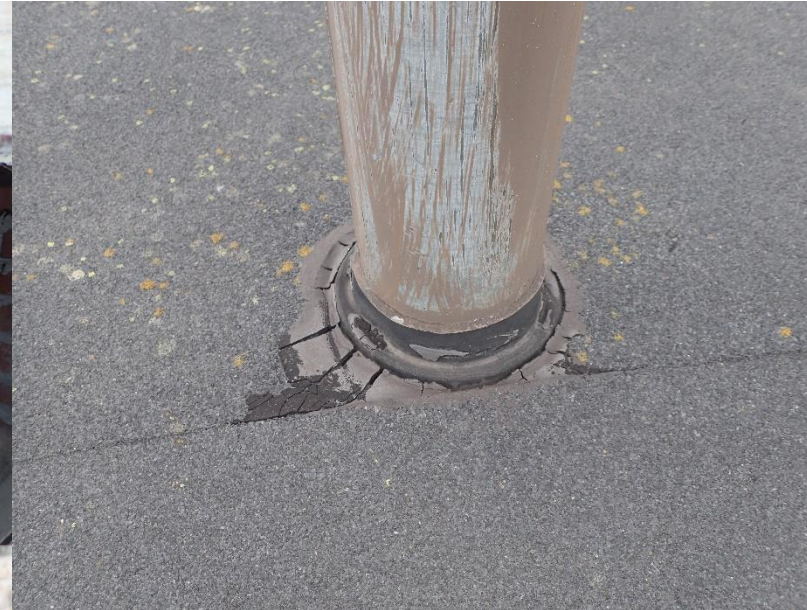
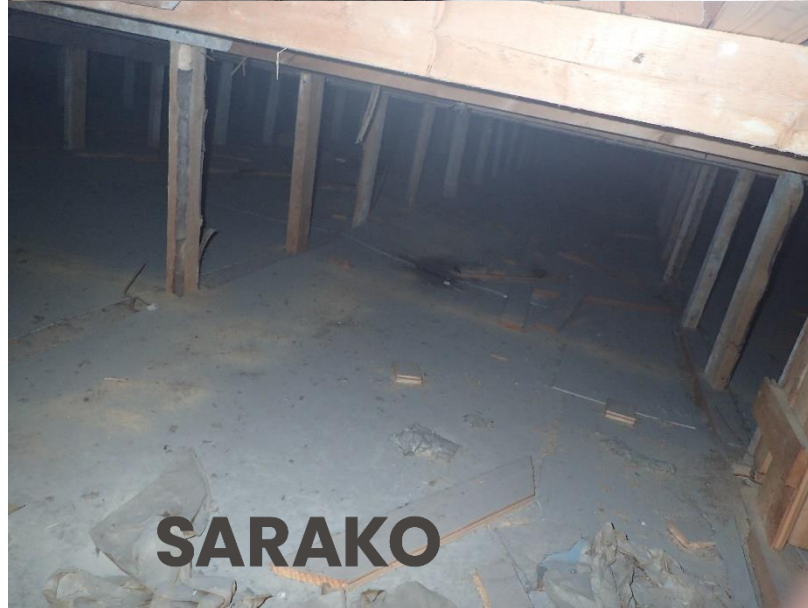
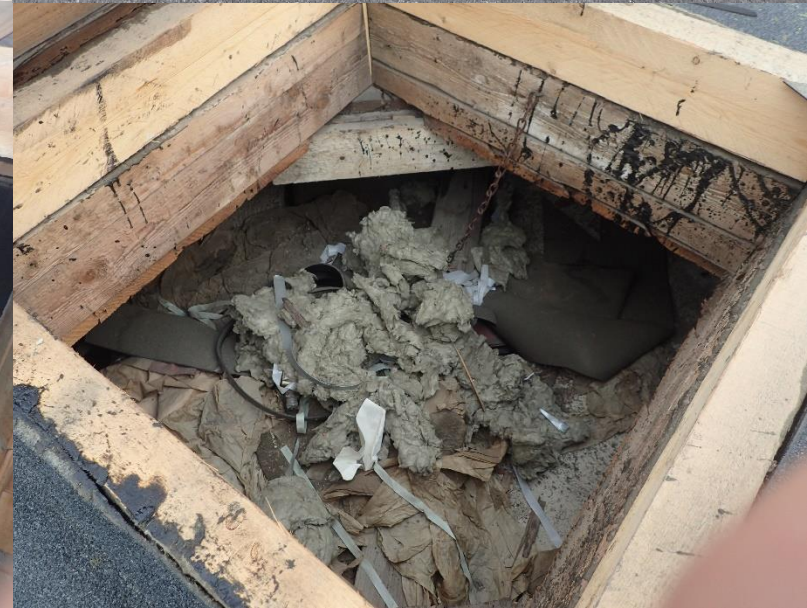
- Kantavat puurakenteiset vesikattorakenteet tehty 50x100 mm vajaakanttisesta puutavarasta, eristeen päällä rakenteista kantavista rakenteista peräisin olevaa sahanpurua
- Yp-eristetilassa tiili-betonirakenteisia tekniikkakoteloita ja rakennusjätettä – ei kulkua tilaan tarkastusluukuista huolimatta
