1890-luvun toimistorakennuksen kosteus- ja sisäilmatekninen kuntotutkimus

RTA-3 opinnäytetyö

Sauli Kodisoja

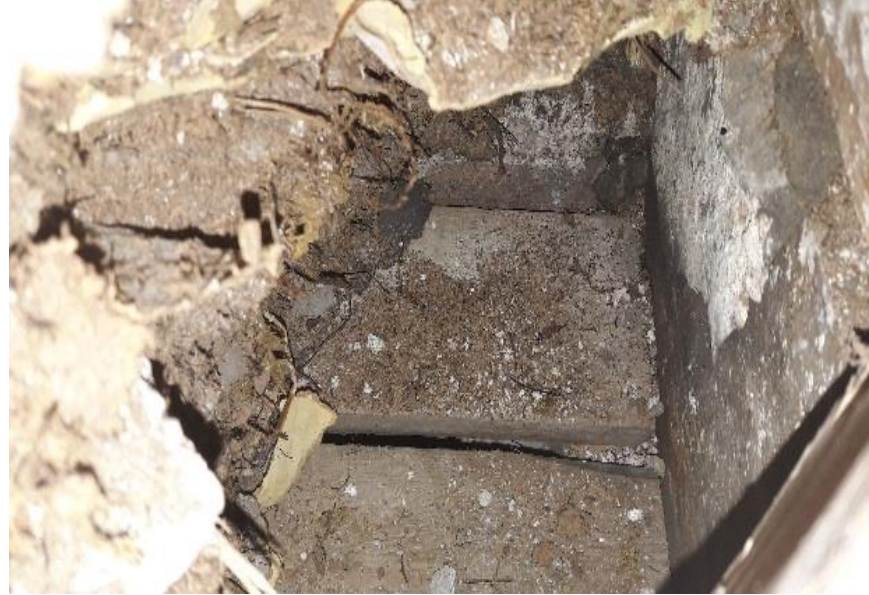
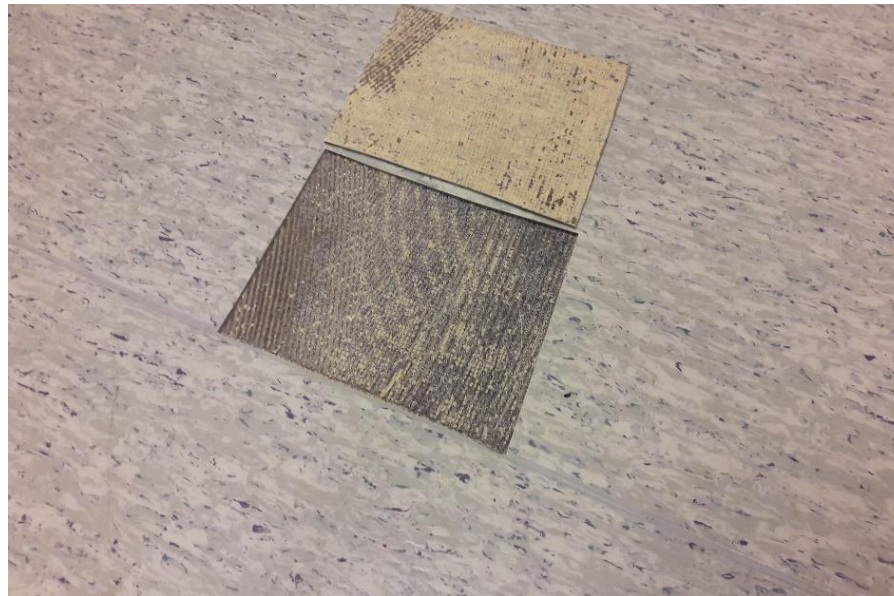
- ▶ Rakenteet suurelta osin alkuperäiset
 - ▶ Orgaaniset täyttömateriaalit
 - ▶ PAH-yhdisteet
- ▶ Hallitsemattomat ilmavuodot alapohjarakenteessa
- ▶ Maanvastaisen laatan kohonneet kosteusarvot -> muovimaton vauriot

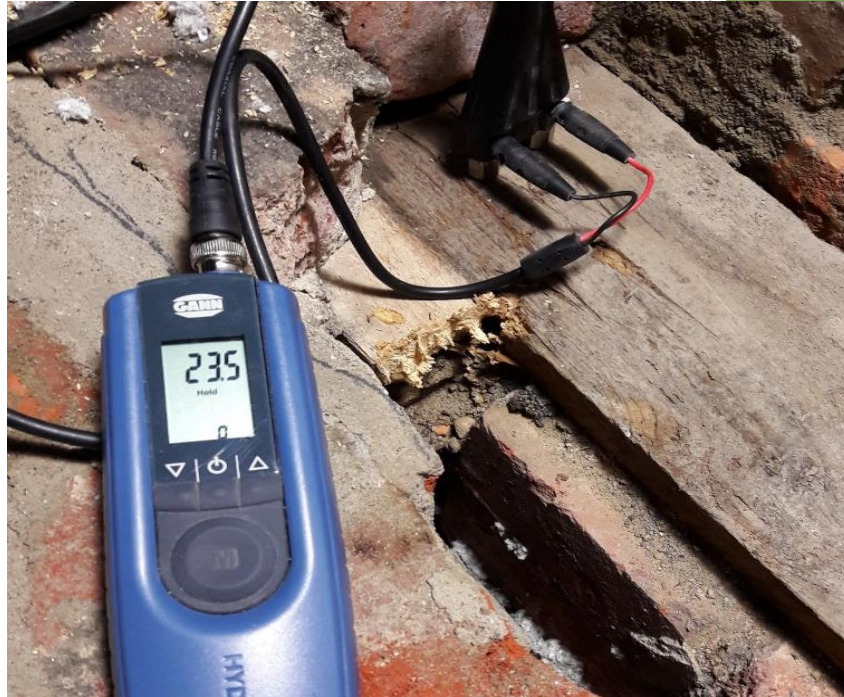
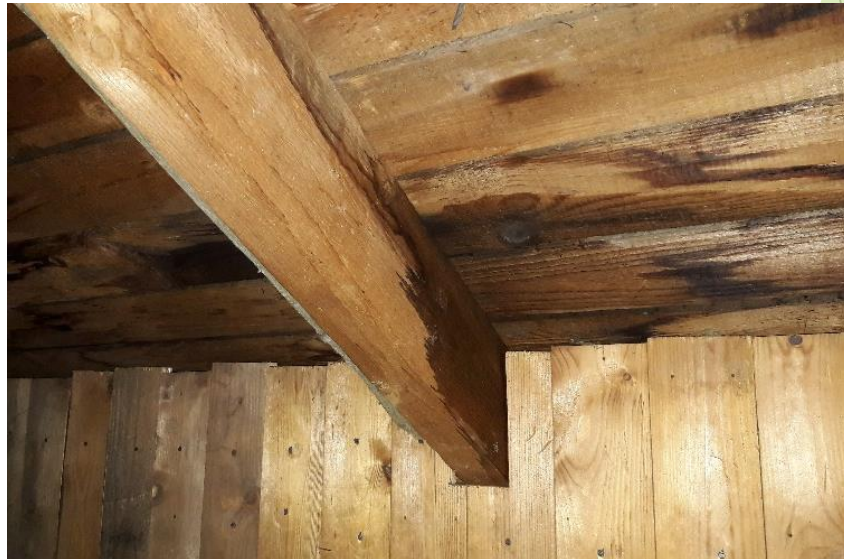
- ▶ Vesikaton alusrakenteissa vaurioita
- ▶ Yläpohjarakenteen paikalliset vauriot
- ▶ Ilmanvaihto vaatii kokonaisvaltaista saneerausta
