# Kosteus- ja sisäilmatekninen kuntotutkimus

1960-luvun lopulla rakennetun  
sairaalan tutkimustilat

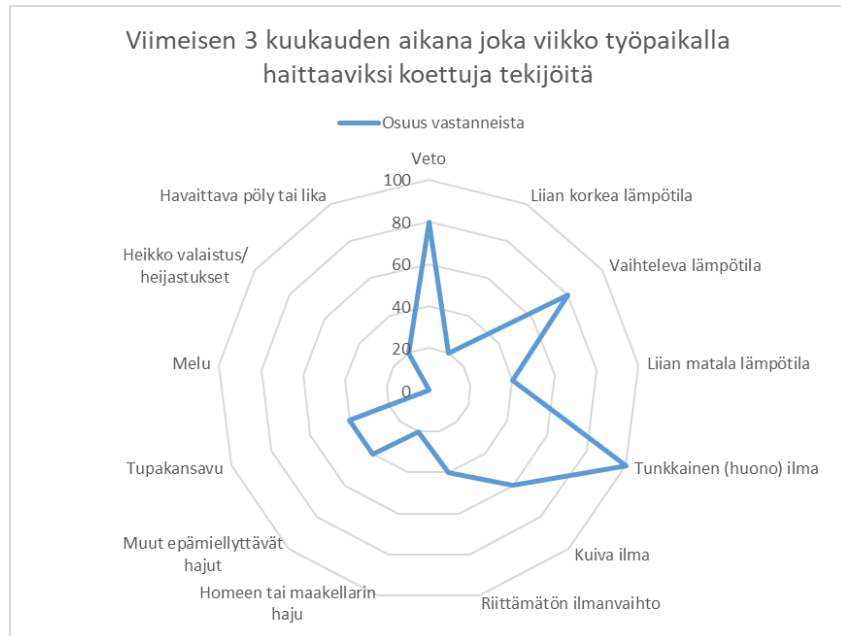
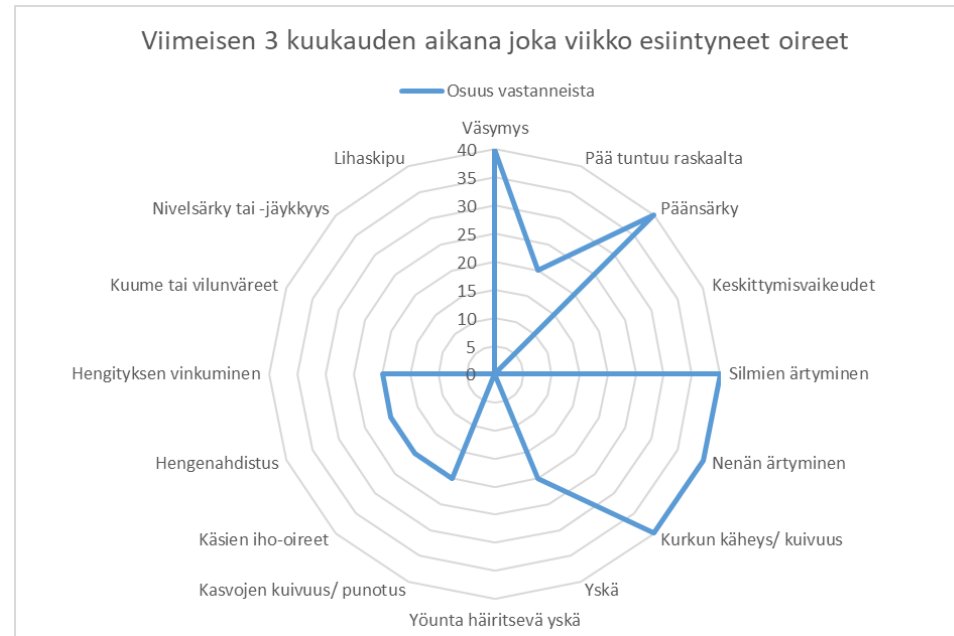
- Aktiivisuus, vastausprosentti 50%, suuntaa antava
- Koetut olosuhdehaitat:

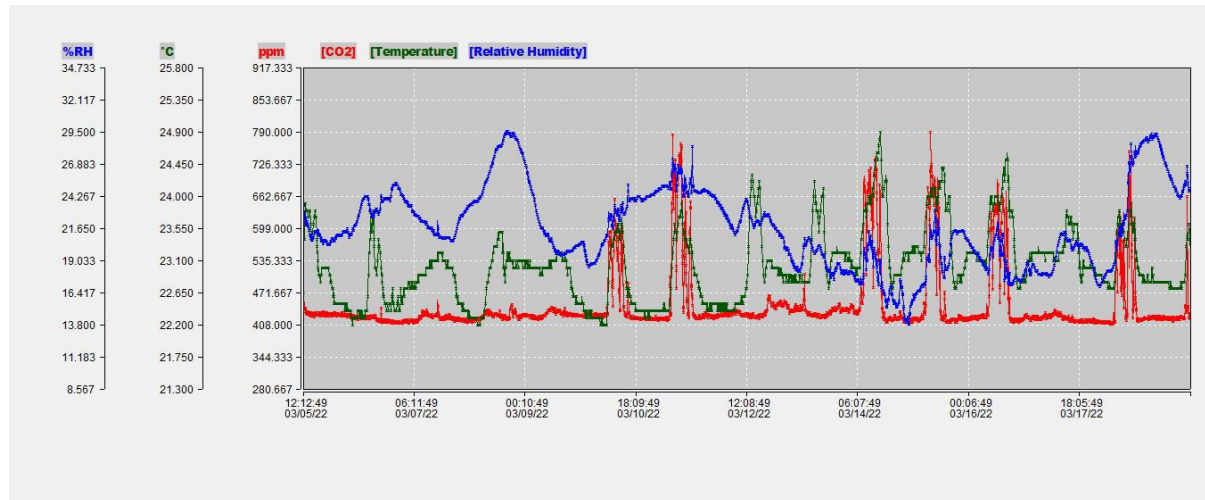
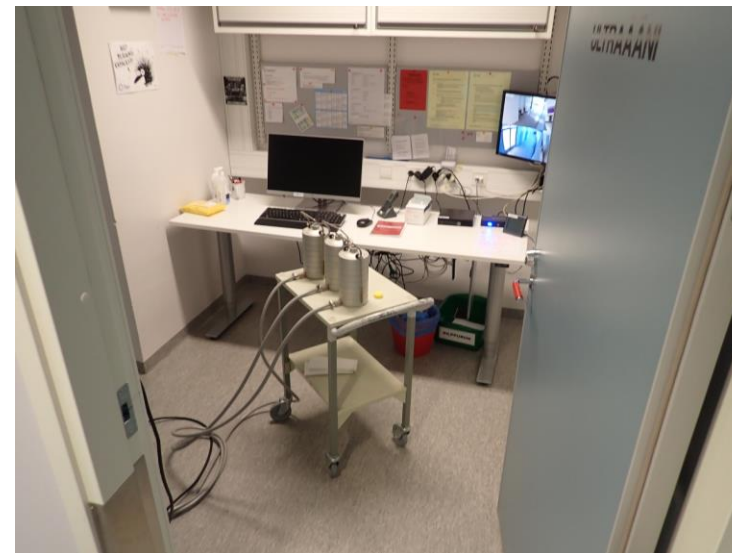
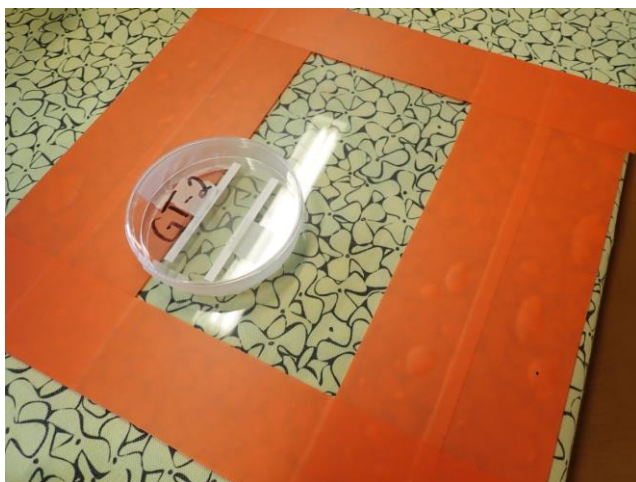
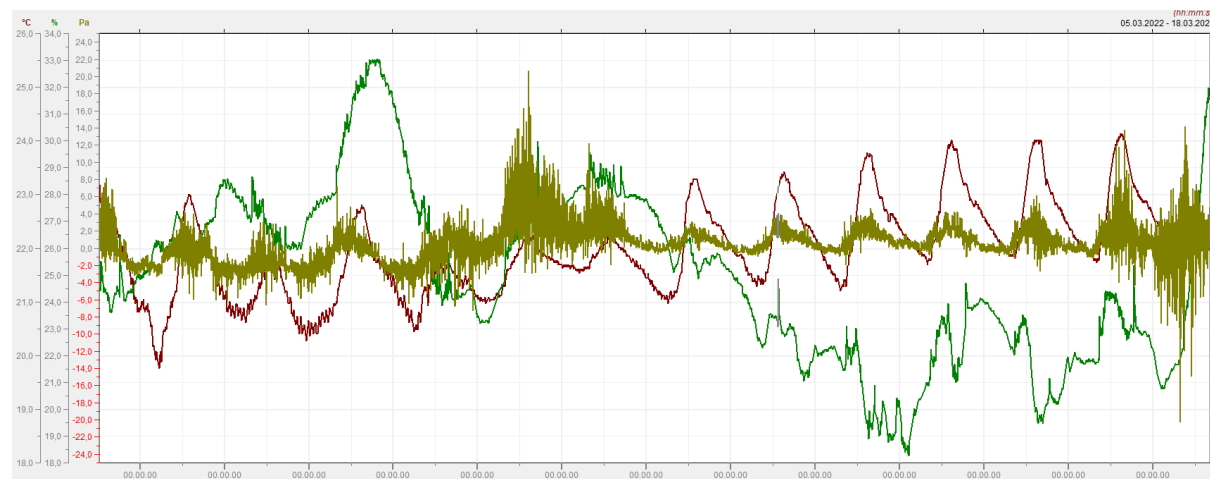
- Sisälämpötila ja –kosteus: sisäilma kuivaa ~rH15%, talviolosuhteet
- Sisäilman mikrobi, normaalit
- Sisäilman VOC-mittaukset, normaalit
  - 2-etyyliheksanoli havaittiin, ei kuitenkaan ylittänyt tilastollisia viitearvoja
  - TVOC ei ylittänyt STM:n Asumisterveysasetuksen toimenpiderajaa
- Hiilidioksidi: tilassa 2.157 missä koettua olosuhdehaittaa, hiilidioksidin pitoisuudet nousivat käytön yhteydessä, kuitenkin <800ppm
- Teolliset mineraalikuidut, 0,2 kuitua/cm<sup>2</sup> tila 2.157
- Paine-ero: jatkuvatoimisessa seurantamittauksessa paine-ero ulkovaipan yli oli välillä 0...+4Pa → voi olla ajoittain alipaineisiakin, esim. tuuliolosuhteet
