Palvelutalon kuntotutkimus ja ehdotus korjausmenetelmistä

*Tuukka Korhonen
Polygon Finland Oy*

- Tutkimuskohteena oli vuonna 1988 rakennetut kehitysvammaisille tarkoitettut palvelutalot Päijät-Hämeessä. Tutkittavia rakennuksia oli kolme kappaletta. Rakennukset kaikki identtisiä ja tehty samojen rakennesuunnitelmien mukaan

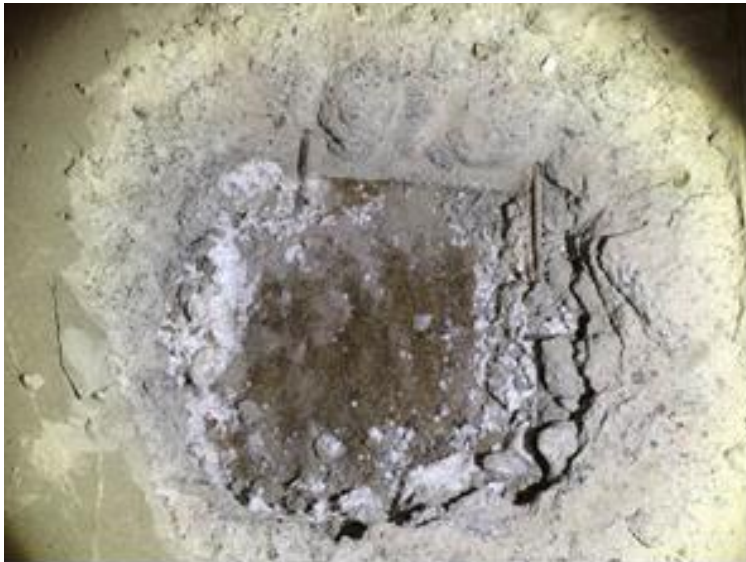
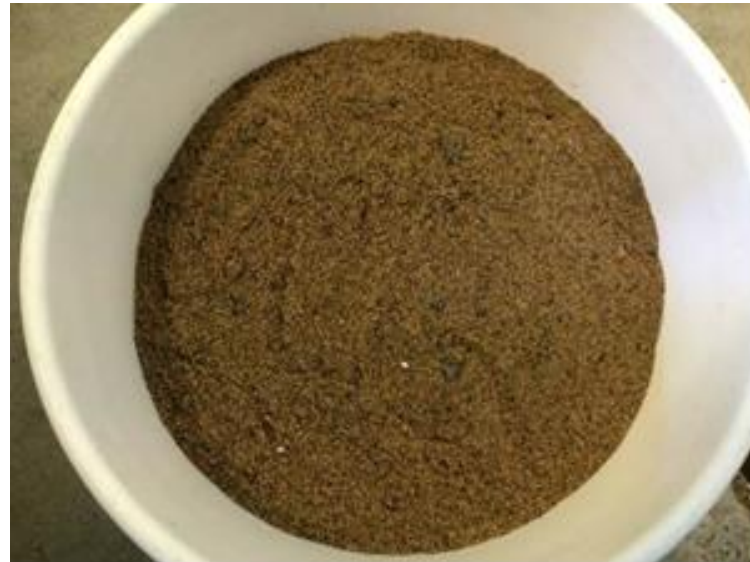
- Kohonneita kosteusarvoja tutkimuksissa havaittiin kaikkien rakennusten makuuhuoneiden kynnyksien kohdalla. Syynä on kosteuden kapillaarinen nouseminen vahvikeanturan kohdalta, jossa ei ole riittävästi kapillaarikatkoa täyttösoran ja vahvikeanturan välissä.
- Rakennuksen alla oleva täyttömaa liian hienojakoista, kapillaarinen nousu yli 350mm

- Suositellaan lattiarakenteen korjaamista erillisen korjaussuunnitelman mukaisesti
- Kaikkien kolmen rakennusten pesutilojen remontoimista suositellaan teknisen käyttöiän päättymisen vuoksi
- Rakennuksien ulkopuolelle suositellaan perustusten kosteuden eristämistä ja maanpintojen muotoilua viettäväksi poispäin rakennuksista
- Sade- ja sulamisvesien ohjaus poispäin rakennuksista
- Salaojituksen toimivuuden tarkistaminen ja tarvittaessa salaojituksen uusiminen.

- Kapillaarikatkon asentaminen vahvikeanturaan
 - vaikea toteuttaa käytännössä ja kokemukset kapillaarisuuden katkaisemiseen tarkoitetuista tuotteista vielä vähäisiä
- Laatan pintarakenteet eli pinnoitteet vaihdetaan hyvin vesihöyryä läpäiseviksi, jolloin kastuneesta laatasta ja maasta tuleva kosteus pystyy haihtumaan pinnoitteen läpi, esimerkiksi vesihöyryä läpäisevä epoksimaali tai kuivapuristelaatta
 - ehtona, että tilojen lattiapinnoitteet tulee olla helposti puhdistettavia
 - uudet pintamateriaalit voivat aiheuttaa kylmyyden tunnetta käyttäjille
- Kosteusvaurioituneen laatan päällä asennetaan uusi lattiarakenne ilmaraon päälle eli ns. tuulettuva lattiarakenne.
 - haittapuolena pölyn kertyminen tuuletusraon alle ja siitä seuraavat mahdolliset mikrobivauriot
- Ongelmalliseksi todetun rakenteen purkaminen ja uuden suunnittelu

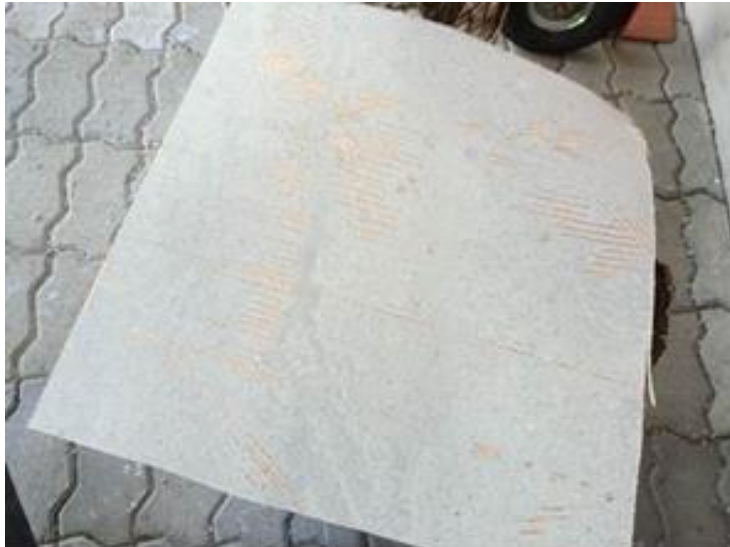
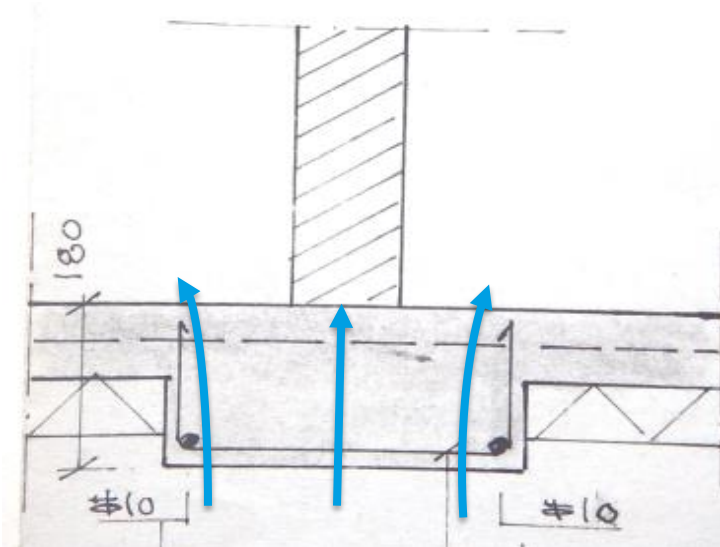
- Kynnysten kohdalla sekä väliseinien läheisyydessä muovimattojen alla oli havaittavissa voimakasta mikrobiperäistä hajua.

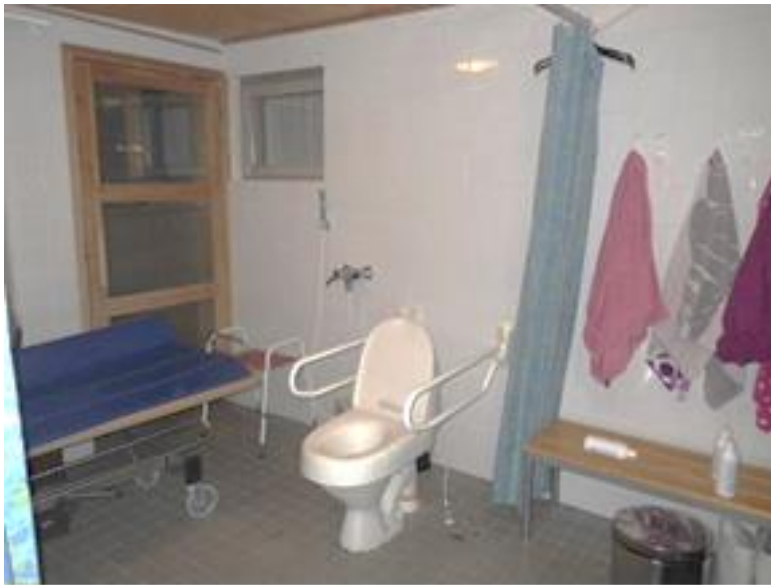
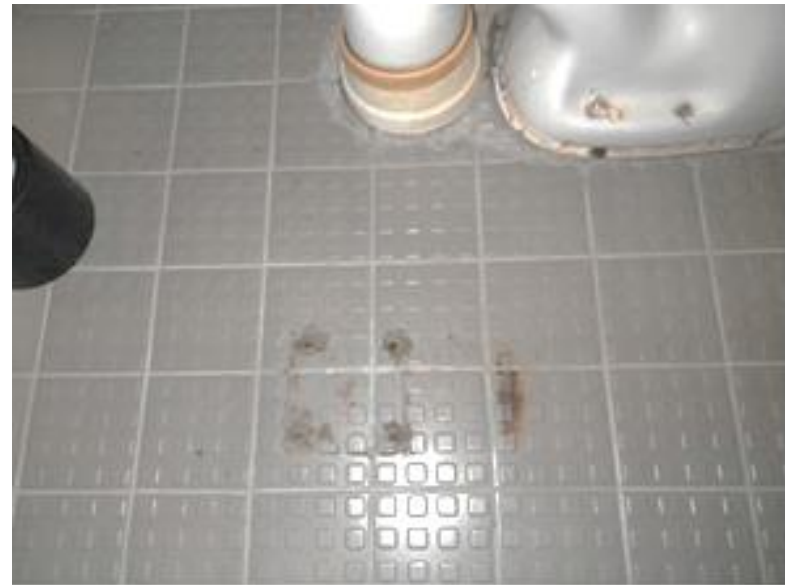
- Kaikkien rakennuksien pesuhuoneiden teknisen käyttöiän havaittiin olevan loppumassa. Pesuhuoneiden laatta- ja silikonisaumoissa oli havaittavissa rakoilua sekä tummumista.
- Pesuhuoneet alkuperäiset vuodelta 1988

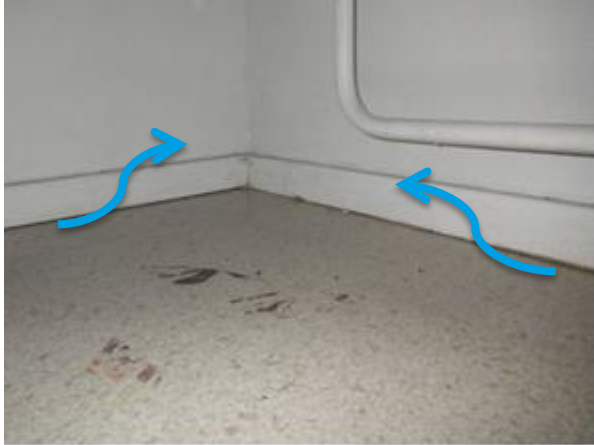
- Ulkoseinien ja lattian rajoissa havaittiin kaikissa tutkituissa rakennuksissa epätiiveyksiä.

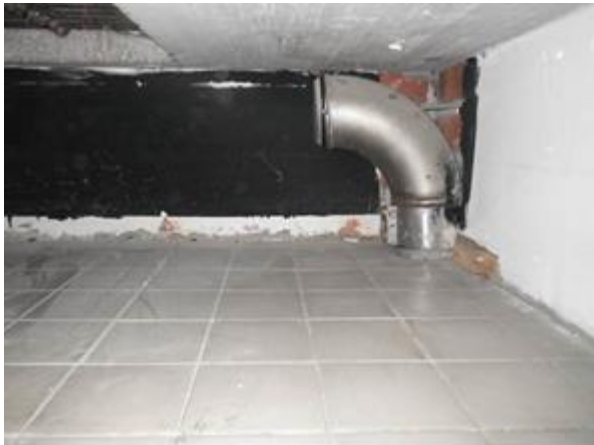
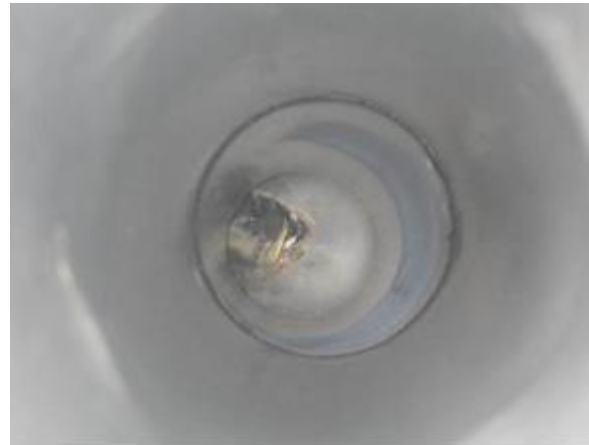
- Rakennusten takkojen alle sekä saunoihin tulevien korvausilmaputkien havaittiin olevan jokaisessa talossa sisäpinnoiltaan likainen ja pölyinen. Mm. kuollut lintu.

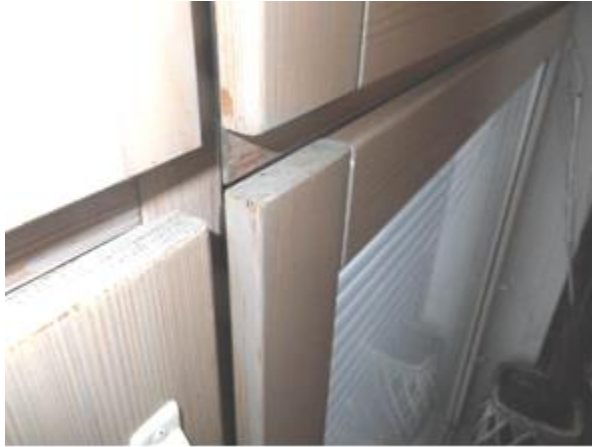
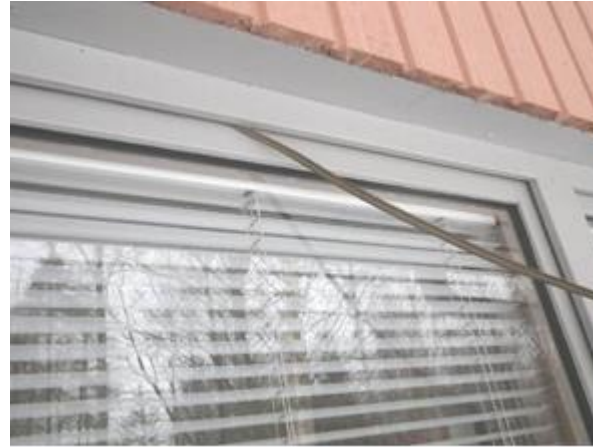
- Kiinteistöjen ikkunoiden havaittiin paikoin olevan huonosti istuvia ja niiden kautta havaittiin tapahtuvan tiivistevuotoja karmien välistä.

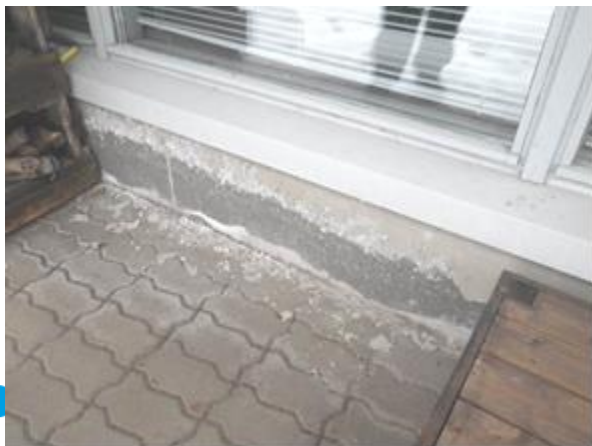
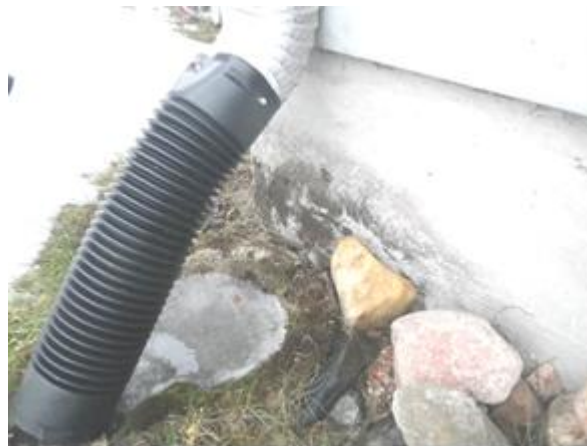
- Rakennuksien ulkopuolilla oli havaittavissa sokkeleissa kosteuden aiheuttamia jälkiä. Sokkeleita ei ole eristetty kosteudelta esimerkiksi patolevyillä tai bitumihuovilla
