ÖLJYHIILIVETYJEN JA PAH-YHDISTEIDEN HUOMIOIMINEN TEOLLISUUSKIINTEISTÖN KÄYTTÖTARKOITUKSEN MUUTOKSESSA

RTA-koulutuksen loppuseminaari

Vantaa 7.-8.6.2017

Sanna Koskela

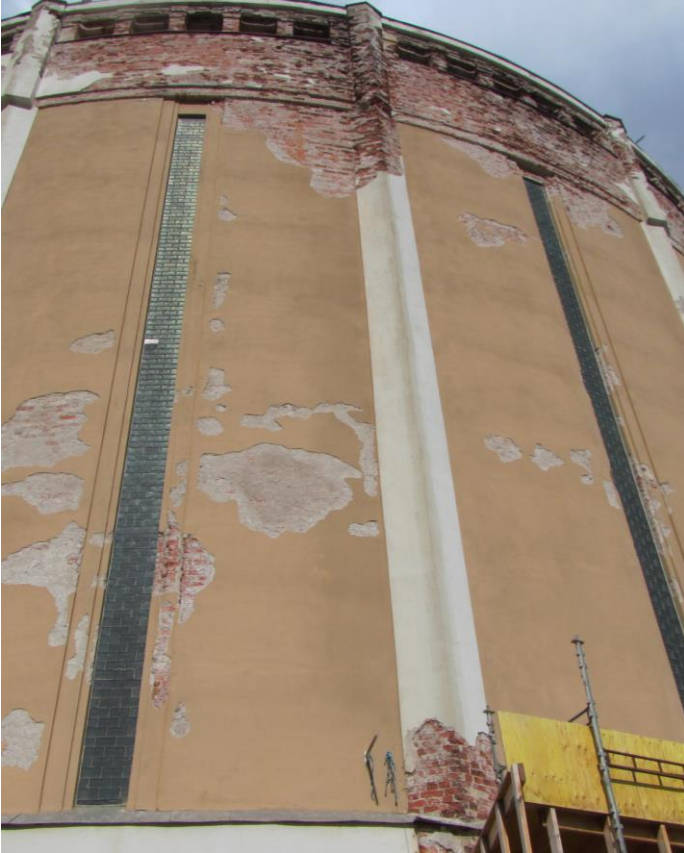
TUTKIMUSKOHDE

- Massiivitiilinen kaasukello, jossa varastoitu kaupunkikaasua, poistettu käytöstä 1990-luvulla, rakennettu 1900-luvun alussa
- Suojeltu rakennus -> tarve käyttötarkoituksen muutokselle, hankesuunnittelu kansalaisten kulttuuritilaksi
- Maaperässä öljyhiilivetyjä ja PAH-yhdisteitä, sisäilmassa todettu aiemmin samoja yhdisteitä, sisällä ollut myös räjähdysvaara
- Sisällä teräksinen kassukello, haitta-aineiden alkuperää ei tiedetä, mutta kaasuntuotannon sivutuotteena syntynyt bentseeniä ja kivihiilitervaa, jota myytiin 1900-luvulla
- Kivihiilitervaa käytetty myös pihojen päällystämiseen
- Tehty maaperä- ja ilmanäytetutkimuksia vuosina 2010-2014, kellon sisällä maaperän puhdistus käynnissä
- Lisätutkimuksia materiaaleista hankesuunnittelun lähtötiedoksi, korjaustapaehdotukset
