Kosteus- ja sisäilmatekninen kuntotutkimus Ympäristölaboratorio

Meri Koskinen, Rauman kaupunki

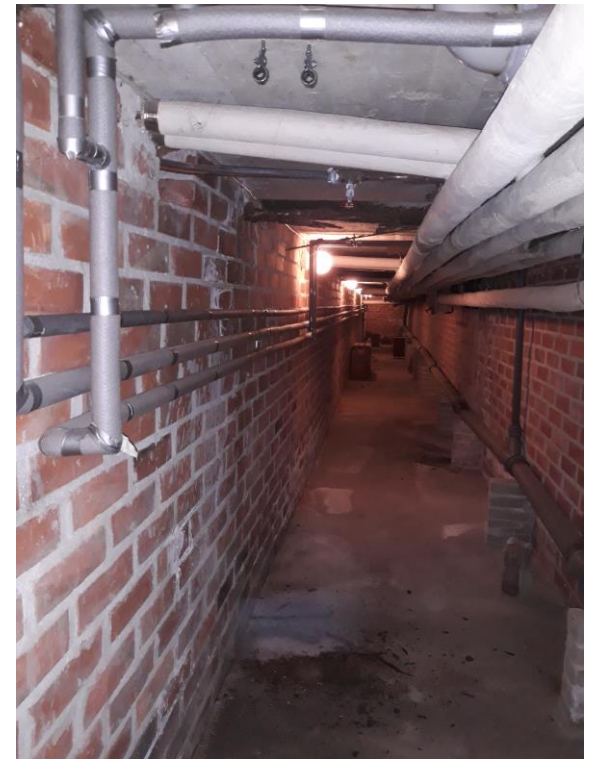
Alkuperäinen osa

- huoneen 1.11 kosteusvaurio (alkuperäinen osa)
- epätasapainoinen ilmanvaihto
- ulkopuoliset kosteuslähteet
- kellari

- Ilmavuotojen estämiseksi alapohjan ja ulkoseinän liittymärakenteiden sekä läpivientien tiivistystä suositellaan
- Huoneen 1.11 alapohjarakenteen kuivaamista ja lattiapinnoitteiden uusimista kosteutta hyvin läpäiseväksi pinnoitteeksi suositellaan
- Kellarin alipaineistuksen tehostaminen ja parantaminen kanavoinnilla niin, että myös putkikanaali sekä koko kellaritila on alipaineinen
- Ylipaineisuuden poistaminen tasapainottamalla ilmanvaihto. Ilmamäärät olisi suositeltavaa mitata samalla. Ilmanvaihdon päätelaitteet tulisi olla säädettävät. Eri osien ilmanvaihtojen käyntiaikojen tarkastus. Ympäri vuorokauden toimiva ilmanvaihto eläinlääkärien tiloihin sekä eläinlääkärien lepotiloihin
- Syöksytorvien ja sadevesikaivojen asemoinnin korjaaminen toisiinsa nähden siten, ettei vesi roisku rännikaivon reunan yli kovallakaan sateella

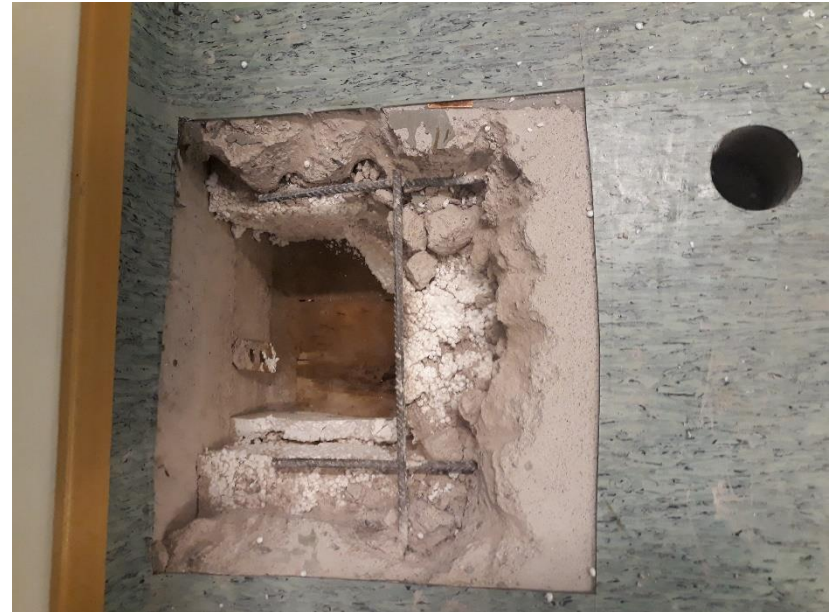
Laajennusosa

- laajennusosan alapohjarakenteeseen jätetty orgaaninen materiaali
- epätasapainoinen ilmanvaihto
- ulkopuoliset kosteuslähteet
- Kylmiön vastainen seinä

- Laajennusosan orgaanisen materiaalin poisto alapohjarakenteesta sekä kaikkien alapohjarakenteiden ja ulkoseinärakenteiden tiivistyskorjaus erillisen korjaussuunnitelman mukaisesti. Myös ikkunaliitokset tulisi tiivistää.

- Kylmiön vastaisen varastohuoneen seinärakenteen korjaaminen erillisin korjaussuunnitelman mukaisesti.
- Ikkunapeltien tiiveys rakenteisiin tulee tarkastaa

- Läpivientien tiivistys
- Rikkinäiset akustoivat levyt tulee vaihtaa uusiin
- Ylipaineisuuden poistaminen tasapainottamalla ilmanvaihto. Ilmamäärät olisi suositeltavaa mitata samalla. Ilmanvaihdon päätelaitteet tulisi olla säädettävät. Eri osien ilmanvaihtojen käyntiaikojen tarkastus. Ympäri vuorokauden toimiva ilmanvaihto eläinlääkärien tiloihin sekä eläinlääkärien lepotiloihin

- Syöksytorvien ja sadevesikaivojen asemoinnin korjaaminen toisiinsa nähden siten, ettei vesi roisku rännikaivon reunan yli kovallakaan sateella
