# **KÄYTÖN TURVAAMISEN TOIMENPITEET SISÄILMAKORJATUSSA KOHTEESSA**

LASSE KURVINEN – RTA3

Suunnittelija <b>RAMBOLL</b>	Työnumero <b>1510004714-013</b>	TDET 1
Rakennuskohde <b>IMMOLAN RMVK, KIIREELLISET SISÄILMAKORJAUKSET</b>	Päiväys 15.02.2018	Tekijä POAN
	Sisältö	
	TIIVISTYSKORJAUSDETALJI ALA- / VÄLIPOHJAN JA SEINÄN LIITTYMÄ

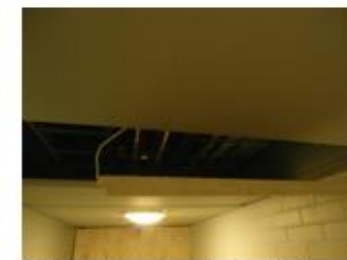
A013 alakaton akustolevyjen leikatut osat pinnoitettu saunasuojalla  
Kuva 4.
