# Museo- ja kulttuurikeskuksen kosteus- ja sisäilmatekninen kuntotutkimus

Marjo Lehmusvuori, Raisen kaupunki

RTA 3

7.6.2018

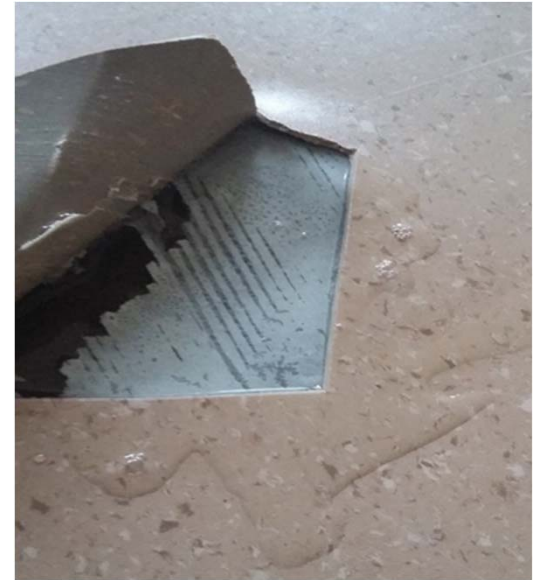
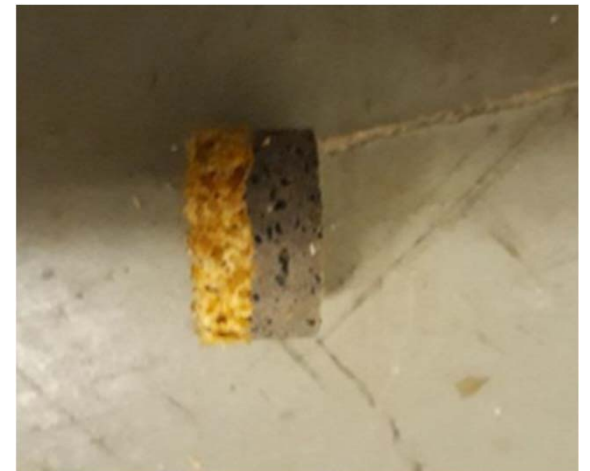
- Rakennus rakennettu osittain suoraan kallion päälle
- Täyttömaana hiekkaa, kosteutta
- Hiekan päällä betoni 90 – 150 mm, välissä bitumia
- Riskirakenne, käyttöiän päässä olevia materiaaleja
- Laajoja kosteusvaurioita
- Vaurioituneita pintamateriaaleja
- Asbestia

-> laajat korjaukset koko alapohja

- Korjausvaihtoehto 1: Rakenne uusitaan kokonaan
  - Toimenpiteet:
    - Betonilaatta puretaan.
    - Alusmaat kaivetaan pois ja pohjamaa muotoillaan salaojitukseen viettäväksi.
    - Jos pohjavedenpinta on korkealla, lisätään salaojat myös rakennuksen keskiosaan ja seinien alaosiin.
    - Kapillaarikatko kapillaarisen maan ja rakenteiden väliin sekä radonputkitus
    - Uusi lämmöneristys
    - Uusi betonilaatta
    - Tiiviit liitokset alapohjarakenteen ja liitosten välille
    - Vesihöyryä läpäisevä ja kosteutta kestävä lattianpäällyste
- Korjausvaihtoehto 2: Tuulettuva lattiarakenne
  - Ei suositella ensisijaisesti

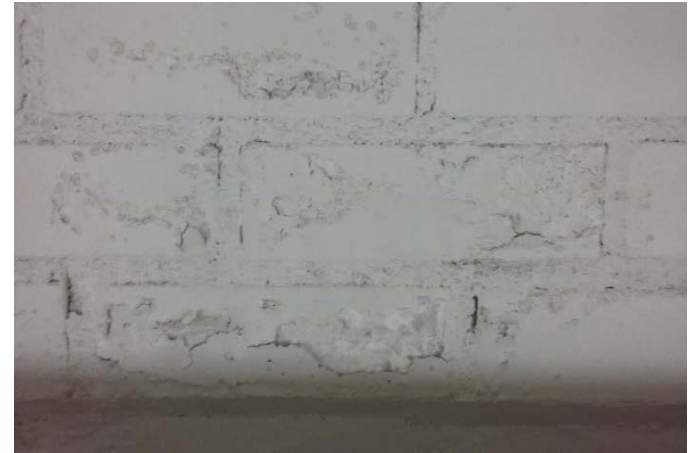
- Jälkiä kosteusrasituksesta
  - Maaperän kosteus/ pohjaveden korkeus ja vesivahingot
- Betoni – villa – tiili
  - Bitumisively betoniseinän sisäpinnassa käyttöikänsä päässä
- Rakenne riskialtis ja vaurioherkkä

- Korjausvaihtoehto 1: rakenteen purkaminen sisäpuolelta ja ulkopuolelle tehtävä lämmön- ja vedeneristys
- Korjausvaihtoehto 2: rakenteen purkaminen kantavaan rakenteeseen saakka, uusi lämmöneristys sisäpuolelle
  - Ei suositella ensisijaisesti

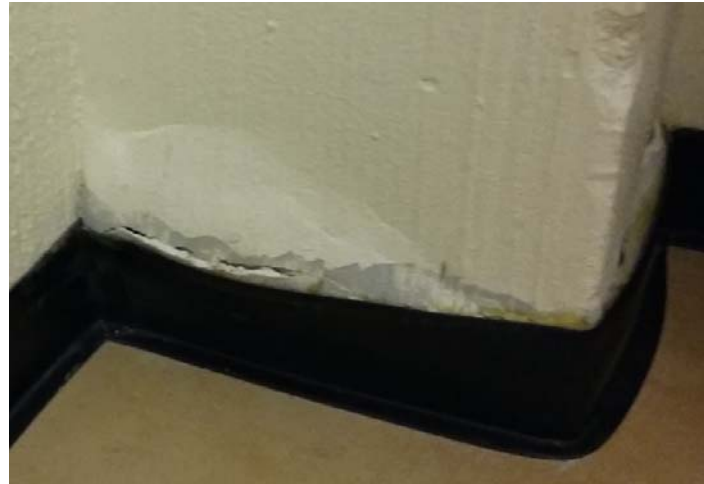
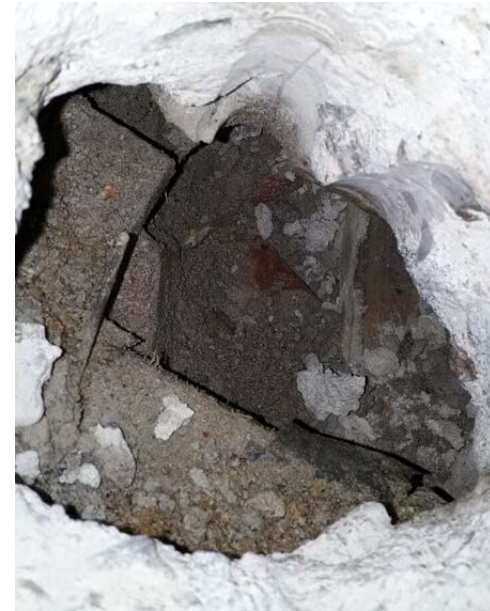
- Välipohjien rakenteena massiivilaatta ja kaksoislaattaholvi
- Kaksoislaattaholveissa rakennus- ja luonnonmateriaaleja eristeenä
- Kellarikerroksen kantavat väliseinät tiilirakenteisia

-> rakenteiden täydellinen uusiminen
