*1890-1940-luvun  
rakennusten haitta-aineet  
vesivahinkokorjauksissa*

Maija Leinonen RTA2

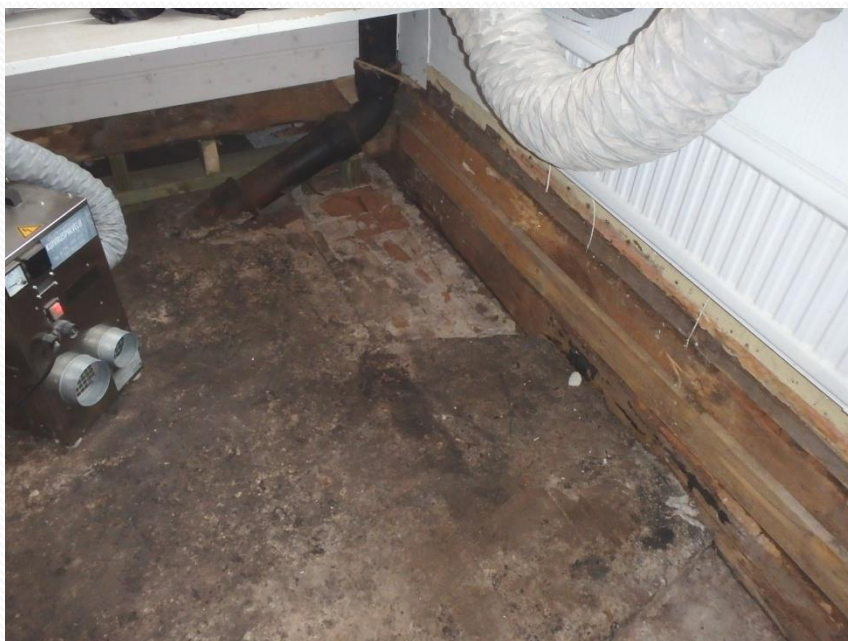
- Osastointi
- Kannen avaus ja täytön poisto
- Havaittu poikkeava haju ja epäilty kivihiilipikeä
- Näytteenotto, kuivausasennus ja alipaineistuksen tehostus
- PAH-yhdisteiden kokonaispitoisuus 12 000 mg/kg

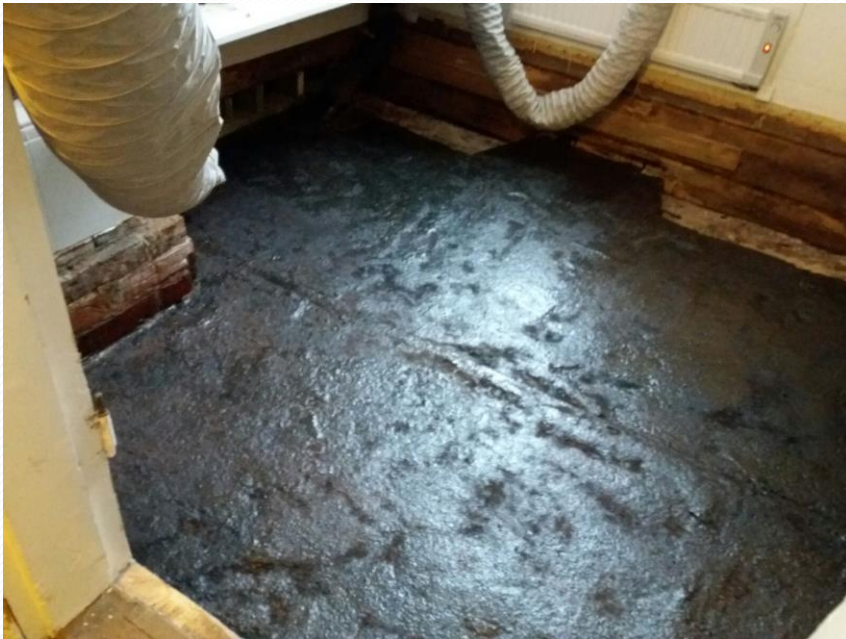
- Haitta-ainepitoisen rakenneosan poisto ei mahdollista
- Kapselointi
- Kapselointialue!!
