PÄIVÄKODIN SISÄILMATUTKIMUS

- TOMI LEVOLA -

Tutkimuksen kohde

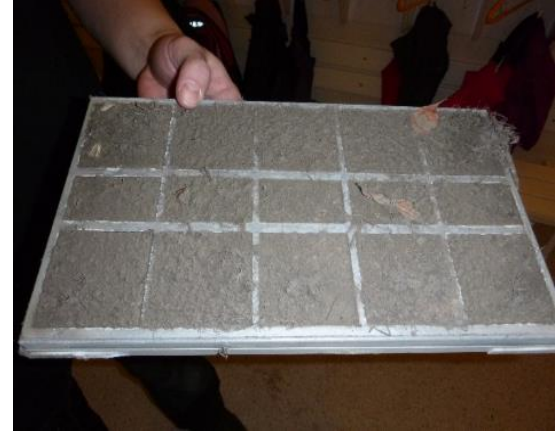
Tuloilmakanavasta pistokoeluentoisesti otetussa pölynäytteessä todettiin laboratorioanalyysissä aktiivista *Stachybotrys*-homesienikasvustoa. Poistoilmakanavasta otetussa näytteessä esiintyi laboratoriossa tehdyssä viljelyssä bakteerien ja *Mucor*-homesienen ylikasvua sekä kosteusvaurioon viittaavaa sienilajistoa. *Mucor*-homesieni on saattanut peittää alleen *Stachybotrys*-kasvuston.

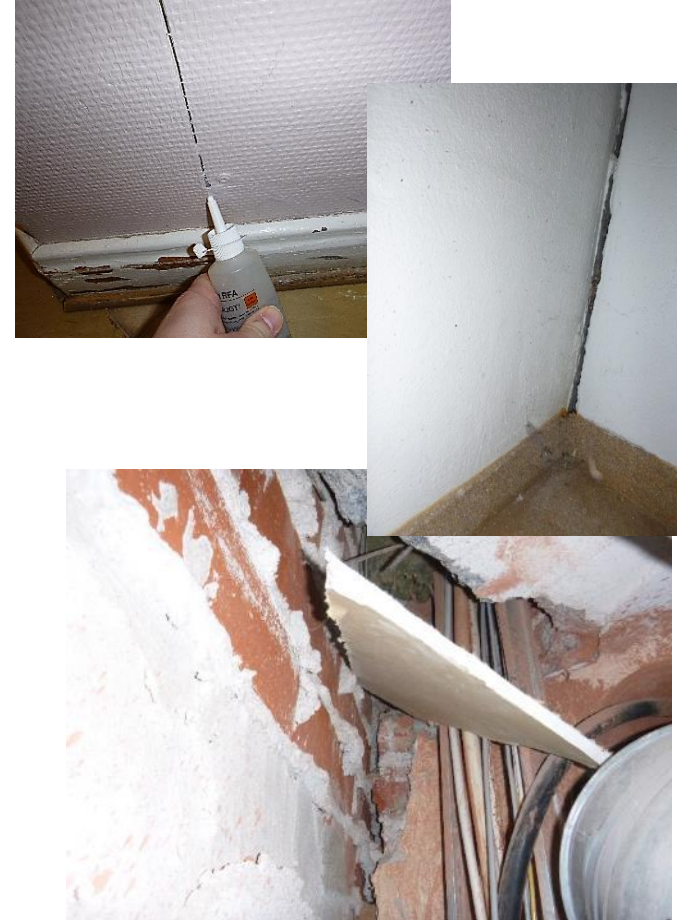
Rakennuksen päädyssä on porrasaula, jonka kautta on käynti 1. ja 2. kerrokseen. Käyntiovet porrasaulan ja sisätilojen välillä ovat alkuperäisiä puuovia. Puuovet eivät ole tiiviitä karmeihinsa, vaan niiden kautta kulkee ilmavirtauksia sisätiloihin.

Porrasaulan ulkoseinien liittymissä on nokimuodostumia, jotka viittaavat tilan voimakkaaseen alipaineisuuteen. Tilassa on aistittavissa mikrobiperäistä hajua. Portaiden alla on ulkoseinän nurkassa suurehko rako, josta todettiin voimakasta ilmavirtausta sisätiloihin ja ilmavirtauksessa oli aistinvaraisesti arvioiden voimakasta mikrobi-/maaperäistä hajua.

Keittiössä havaittu viemärin haju johtunee erillisen tuloilmalaitteen suodattimien tukkeutumisesta, minkä vuoksi korvausilmaa on tullut mm. viemäriverkostosta.

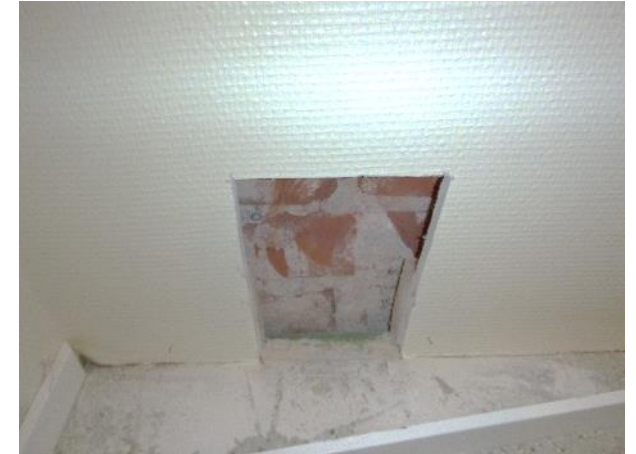
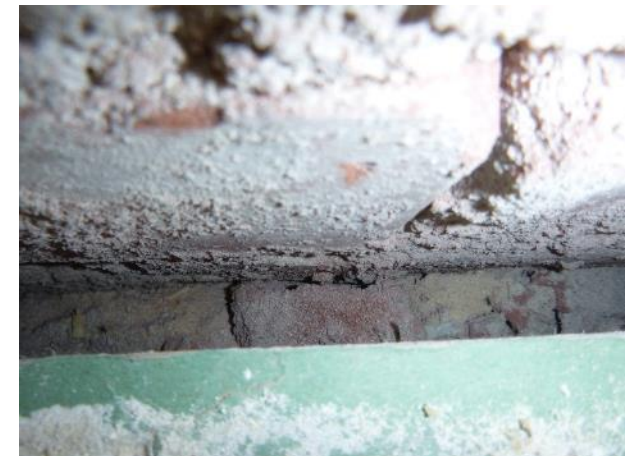
Kerroksen tilat ovat voimakkaasti alipaineiset. Alipaineisuus aiheuttaa ilmavuotoja rakenteiden läpi. Tiloissa koettu kylmyys johtuu yläpohjan liittymien kautta sisätiloihin kulkeutuvasta viileästä ilmasta.

Välipohjan osalta remontoitujen tilojen myös seinien ja lattian liittymät ovat epätiivit. Epätiivien liittymien kautta pääsee yläpohjasta ja – rakenteista sekä välipohjasta ja -rakenteista kulkeutumaan pölyä ja mahdollisia epäpuhtauksia (esim. selluvillassa käytetään palosuoja- ja home-estoaineena booria) sisätiloihin ilmavirtausten mukana. Käytössä olleiden asiakirjojen perusteella betoniholvi on lisäksi käsitelty booria sisältävällä desinfiointiaineella.

Pirpanoiden osaston ulkoseinistä otetuissa materiaalinäytteissä (ulkoseinätiili, muurauslaasti ja rappaus) laboratorioanalyysin perusteella esiintyvä aktinomykeettien ja sienten kasvu viittaavat aktiiviseen mikrobikasvustoon.

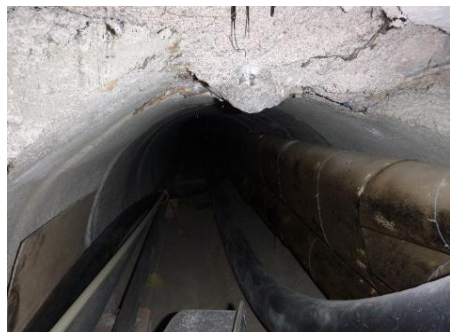
Lämmönjakohuoneeseen todettiin ilmavirtauksia merkkisavulla lattiakaivosta (tms.), savupiipun alaosan iv-venttiilistä sekä puurakennukseen johtavasta putkikanaalista. Kellarin portaiden alla on muurattujen tiiliseinien ja portaiden muodostama holvitiila, jonka läpi on tehty tiivistämättömiä läpivientejä lämmönjakohuoneesta kellarin aulaan.

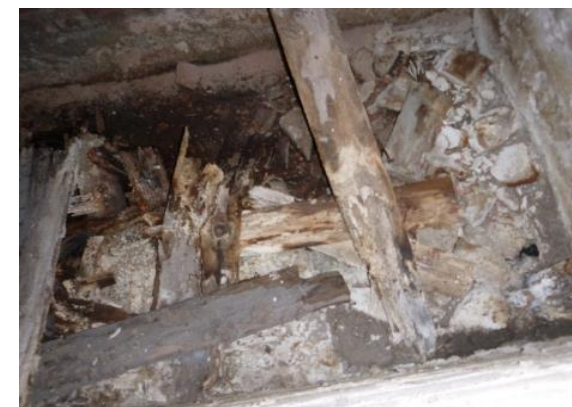
Holvitilan pohjalla on portaiden laho- ja mikrobivaurioitunut muottipuutavara. Holvitilasta todettiin ilmavirtauksia porraskäytävään. Porraskäytävässä on tiivistämättömiä putkiläpivientejä sekä iv-kanava tms. maaperään, joista todettiin voimakasta ilmavirtausta käytävään. Ilmavirtauksessa aistittiin selvä mikrobiperäinen haju.
