1950-luvun toimistorakennuksen kellarikerrosten kuntotutkimukset ja korjaustapavaihtoehto

Juho Lipponen
Suomen Sisäilmakeskus Oy

Rakenteiden kuntotutkimukset korjattavuuden selvittämiseksi

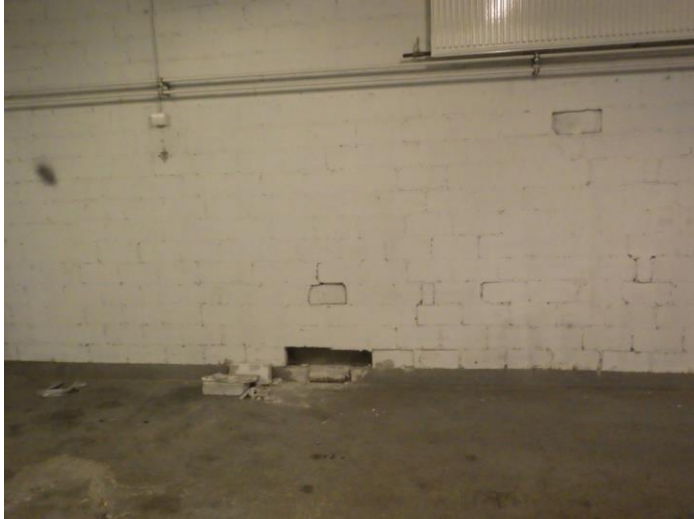
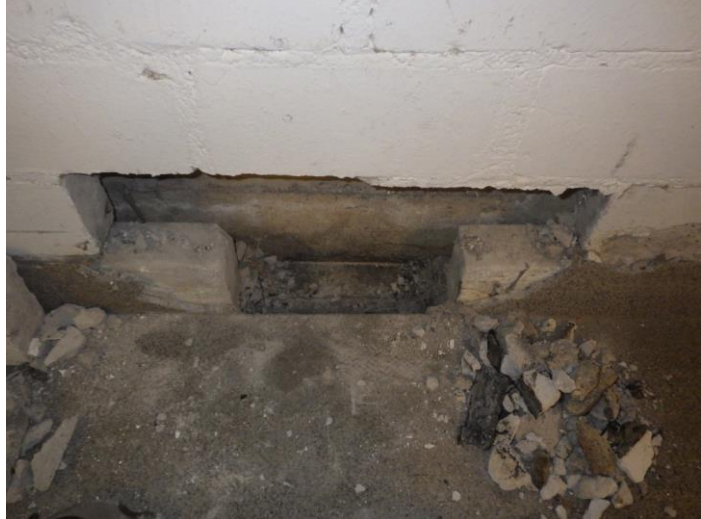
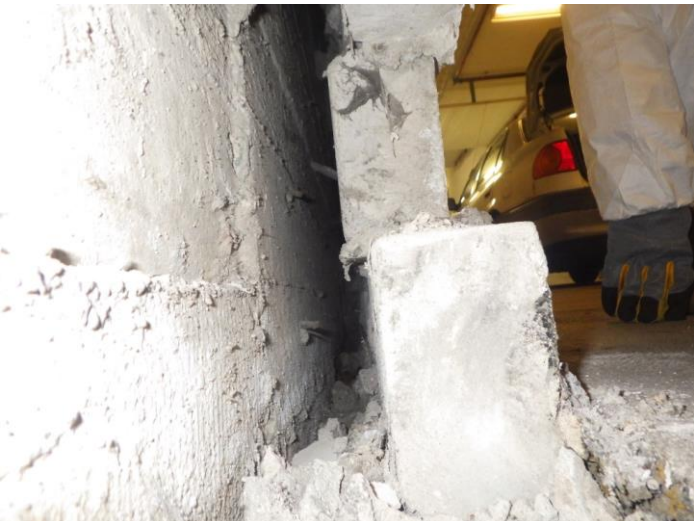
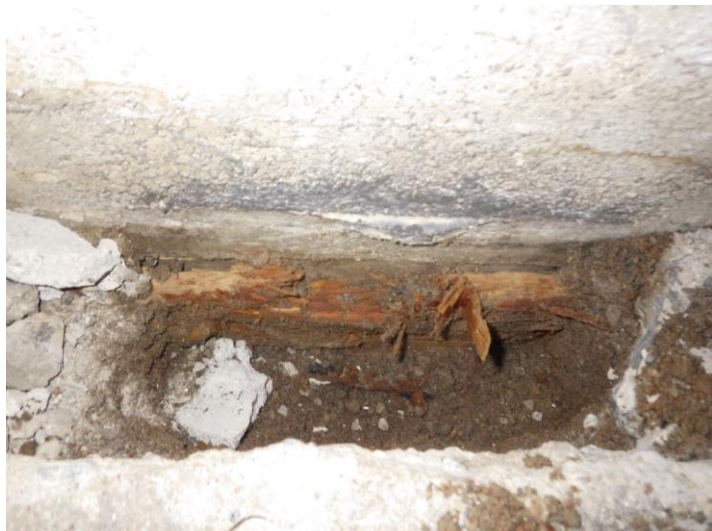
- ilmavirtaus rakenneavauksesta sisätiloihin päin
 - perusmuurin sisäpinnassa kosteuden aiheuttamia jälkiä
 - alapohjalaatan ja perusmuurin välissä oli noin 50 mm rako tutkituilla alueilla
 - perusmuurin muottilaudoitus oli poistamatta alapohjalaatan alapuolelta
-

Rakennukset sijainnin ja kellarin korkeusaseman vuoksi, ulkopuolisten vedeneristeiden ja salaojien korjaamisten kustannukset nousivat liian korkeiksi. Maanpaineeseen vedeneristetään sisäpuolelta. Vedeneristämiseen käytetään juuri siihen tarkoitettuja materiaaleja.

- maali
- negatiivisen puolen vedeneriste
- kantava teräsbetoniseinä
- hiekka / maatäyttö

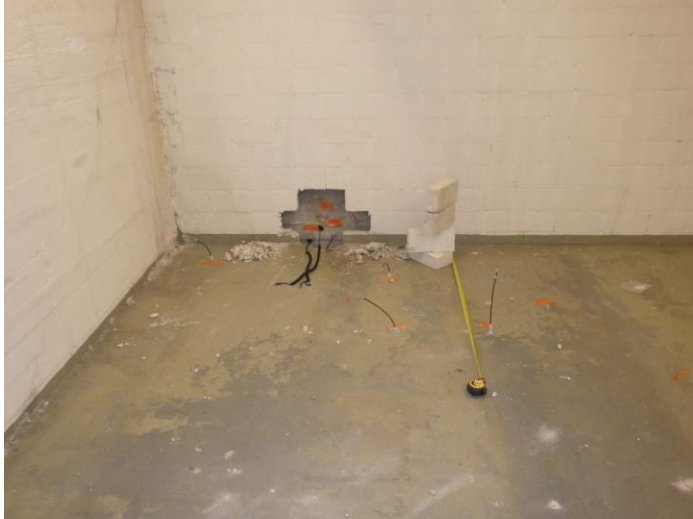
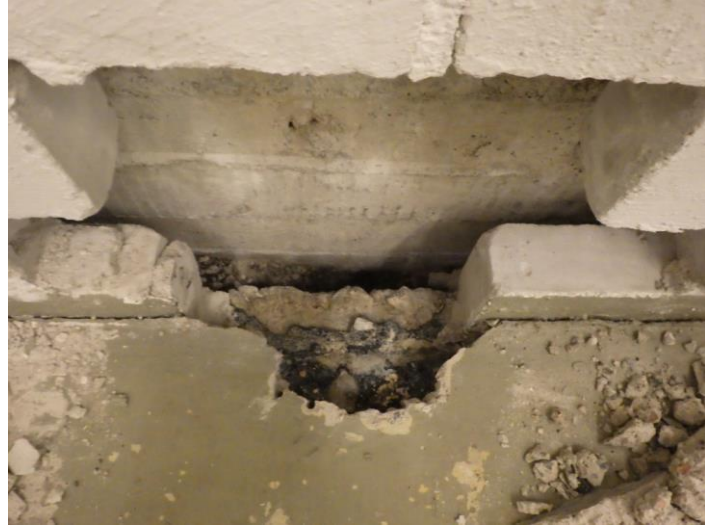
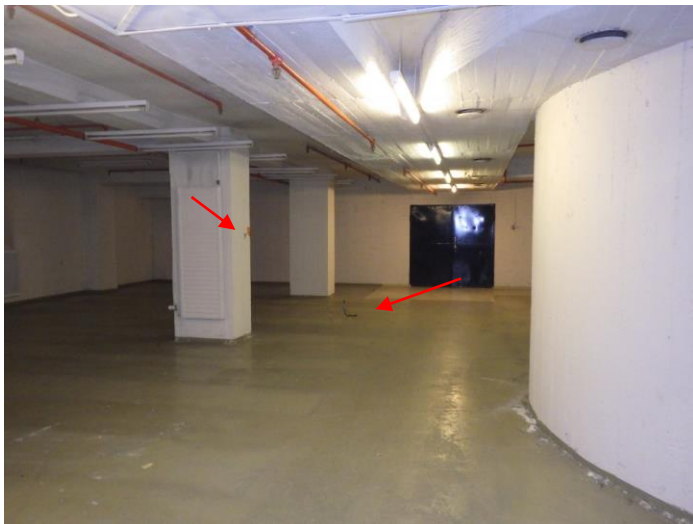
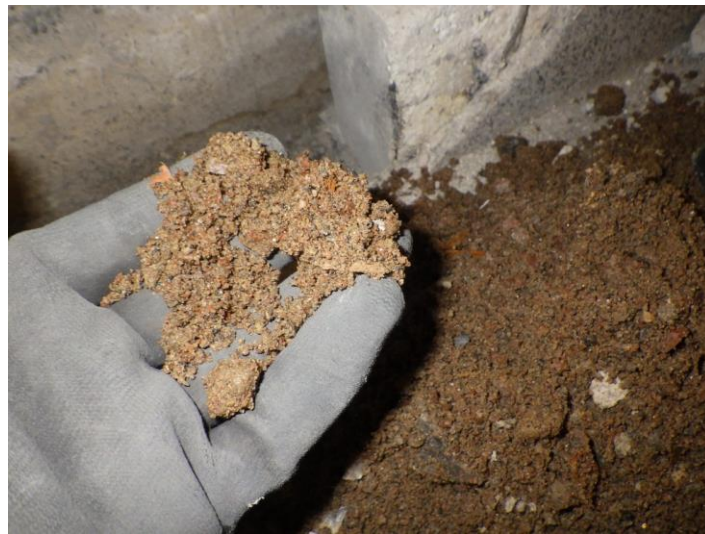
- alapohjalaatan alapuolinen täyttömaa oli märkää
- alapohjalaatta oli kaksikerroksinen, kerrosten välissä oli bitumieriste
- betoni oli märkää bitumieristeen alapuolelta
- alapohjalaatassa ja rakenteiden liitoskohdissa oli runsaasti halkeamia, jotka mahdollistavat epäpuhtauksien pääsyn huoneilmaan
- alapohjalaatan kaivojen kannet ja tarkastusluukut olivat epätiivittä
- yhdellä alueella (varasto 1.5) alapohjan täyttönä koksikuonaa

Alapohja todettiin kuntotutkimuksissa laaja-alaisesti kosteusvaurioituneeksi. Kosteusvaurioiden syynä on kapillaarinen vedennousu maaperästä betonilaattaan.

- Lattiapinnoite käyttötarkoituksen mukaan
- Kantava teräsbetonilaatta, maanvarainen, kuormituskestävyys vähintään $7,5 \text{ kN/m}^2 > 150 \text{ mm}$
- Suodatinkangas, saumat limitetty
- Lämmöneriste, polystyreeni $\lambda U=0,036 \text{ W/mK}$, pontatut levyt $> 100 \text{ mm}$
- Tasaushiekka 20 mm
- Suodatinkangas
- Salaojituserros, raekoko #6...16 mm, koneellisesti tiivistetty 92% $> 300 \text{ mm}$
- Suodatinkangas, käyttöluokka N2
- Perusmaa / kallio, kallistus salaojiin vähintään 1:50
