# Opinnäytetyö, seminaari

## Sisäilmakohteen tutkimus ja korjaustyön valvonta

Koulurakennuksen kellarin (osa rakennuksesta) sisäilma- ja kosteustekninen kuntotutkimus sekä korjaustöiden valvonta.

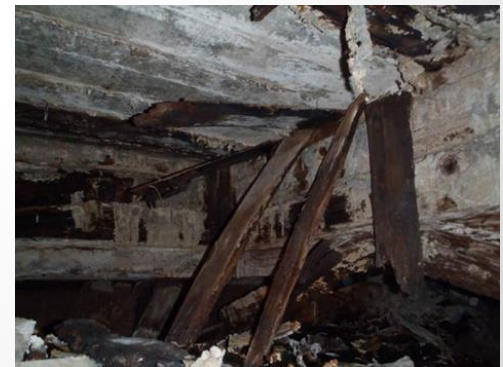
- Ryömintätilainen alapohja, vanhat muottilaudat paikallaan (lukuun ottamatta kohtia joissa viemäreitä uusittu)
- Maapohja hyvin märkä (lammikoitumista)
- Merkkisavun avulla tarkasteltiin ilmavuotopaikkoja sisätiloihin -> jonkin verran
- Ryömintätilaan asennettu koneellinen alipaineistus

- Kellarin tiloihin suositeltiin täydellisiä tiivistyskorjauksia seinien ja lattioiden liittymäkohtiin sekä läpivientien kohdille lattioiden pintamateriaalien uusimisen yhteydessä.
- Ryömintätilan pohjalla olevat rakennusjätteet ja orgaaninen materiaali sekä alapohjalaatassa ja palkeissa olevat muottilaudat oli suositeltavaa poistaa.
