# KOSTEUS- JA SISÄILMATEKNINEN KUNTOTUTKIMUS

1960-luvulla rakennettu koulurakennus

# TUTKIMUKSEN TAVOITE

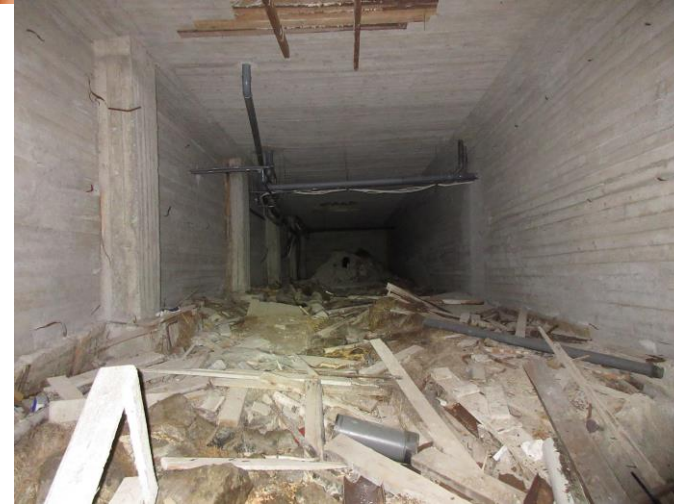
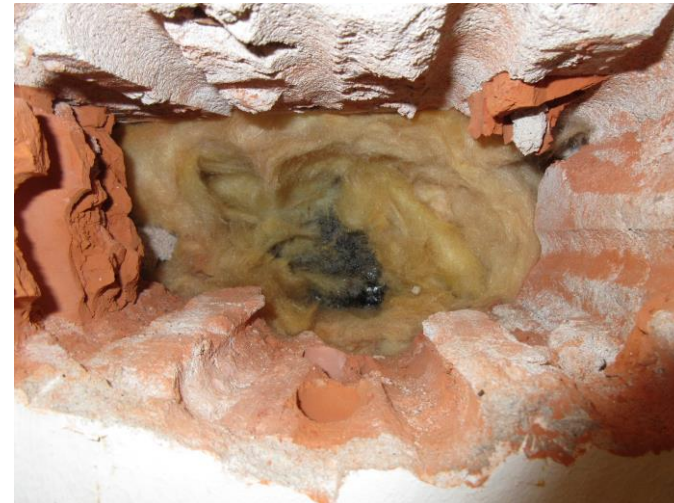
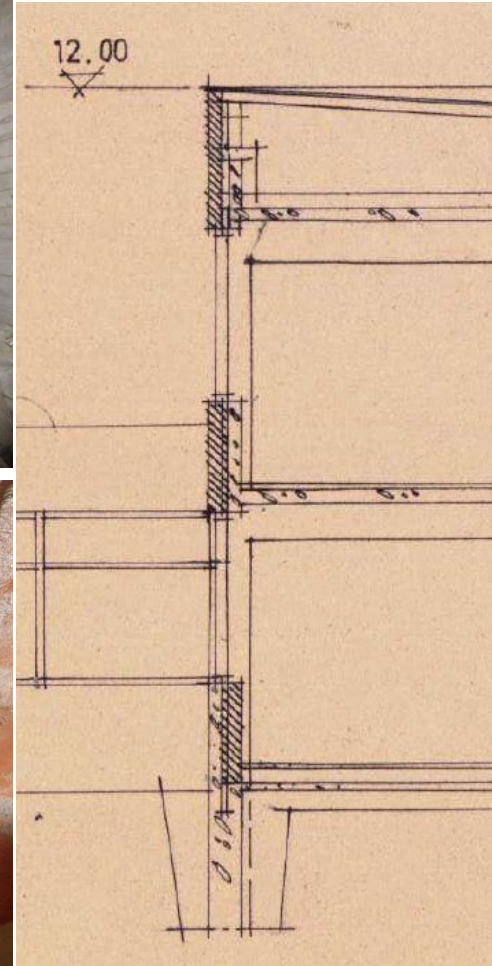
1964

- Useita riskirakenteita (sisäpuolella pietty sokkeli, alapohja toja-eristeellä, tuulettumattomia tarkastamattomia ryömintätiloja)
- Mikrobivaurioita ulkoseinissä, alapohjassa ja paikallisesti myös yläpohjassa.
- Muovimattopinnoitteissa viitteitä hajoamisprosessin alkamisesta.
- VOC-yhdisteet sisäilmassa ja teolliset mineraalikuidut alle toimenpiderajaa.
- Asbestia löytyy, pääosin lattiapinnoitteissa. Ei riskiä tavanomaisessa käytössä.
- PAH-yhdisteitä, yli 200mg/kg, ei löytynyt.

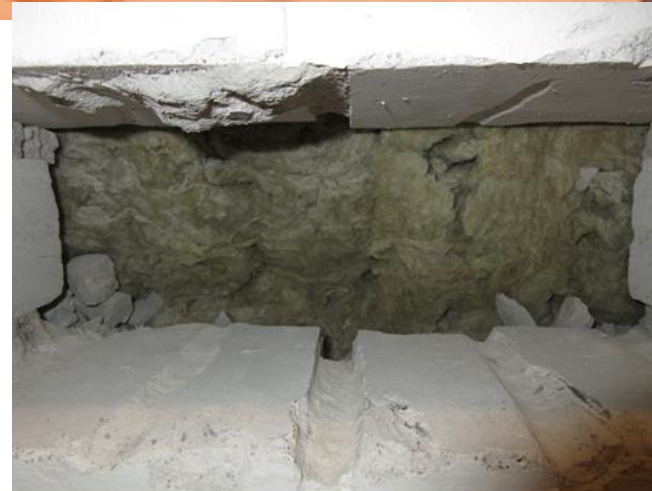
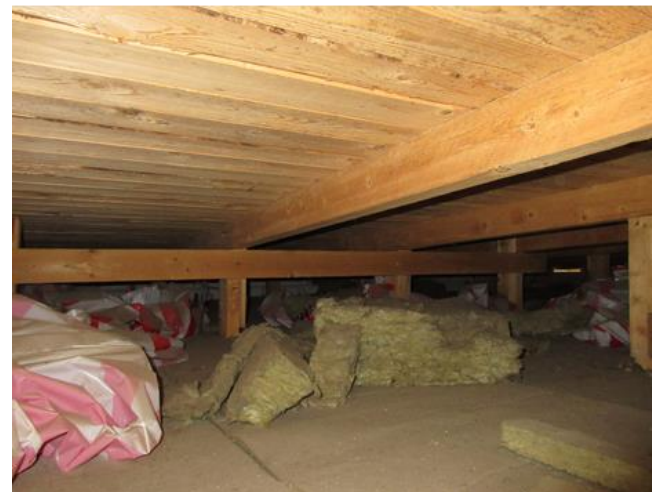
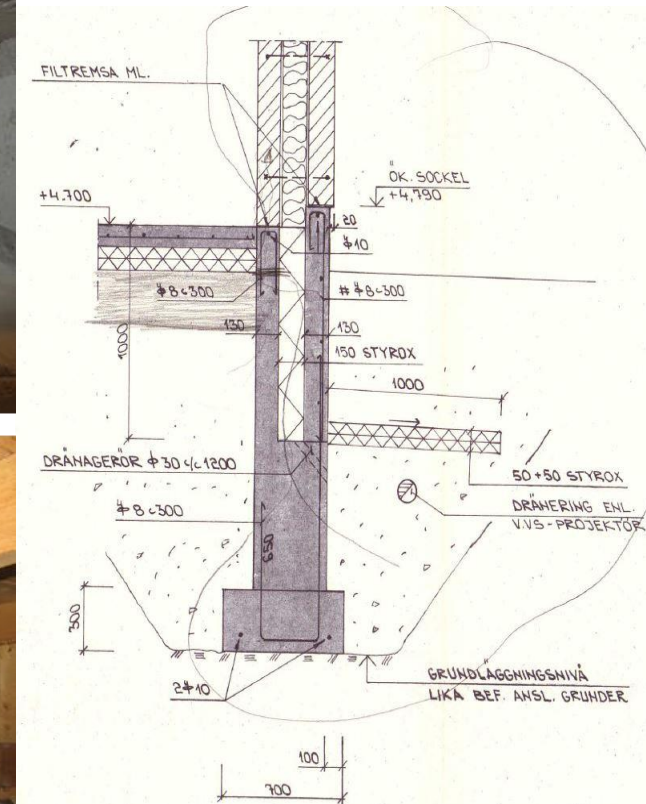
1987

- Tuulettumaton tiili-villa-tiili-seinä
- Mikrobivaurioita ulkoseinissä ja pienellä alueella yläpohjassa.
- Muovimattopinnoitteissa viitteitä hajoamisprosessin alkamisesta.
- VOC-yhdisteet sisäilmassa ja teolliset mineraalikuidut alle toimenpiderajaa.
- Ei asbestia eikä PAH-pitoisia materiaaleja.

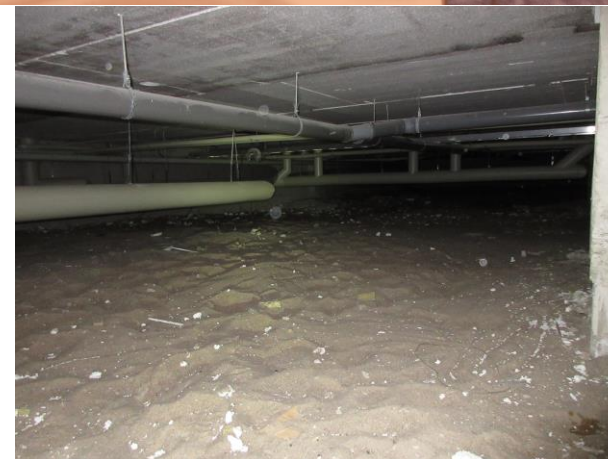
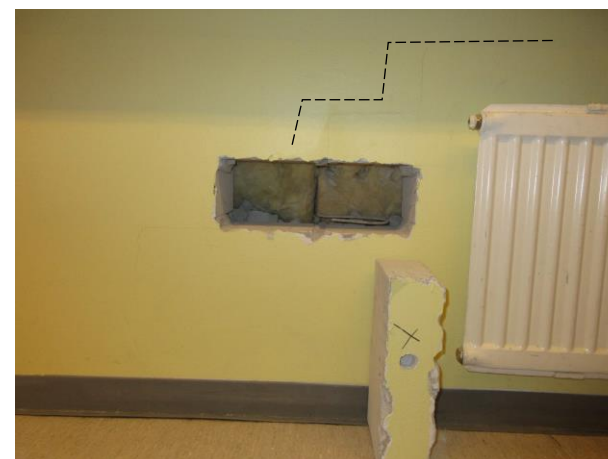
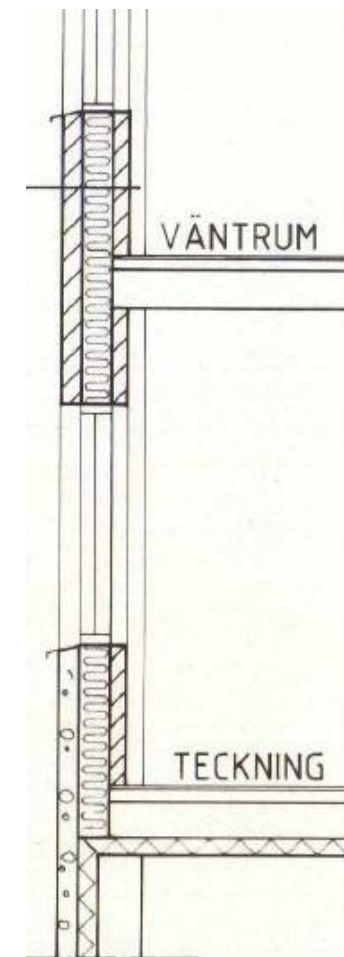
1992

- Nykyaikaisemmat rakenteet (julkisivun tuuletus, koneellisesti tuulettuva alapohja, ontelolaattoja).
- Mikrobivaurioita pienellä alueella seinässä.
- Muovimattopinnoitteissa viitteitä hajoamisprosessin alkamisesta.
- VOC-yhdisteet sisäilmassa ja teolliset mineraalikuidut alle toimenpiderajaa.
- Ei asbestia eikä PAH-pitoisia materiaaleja.

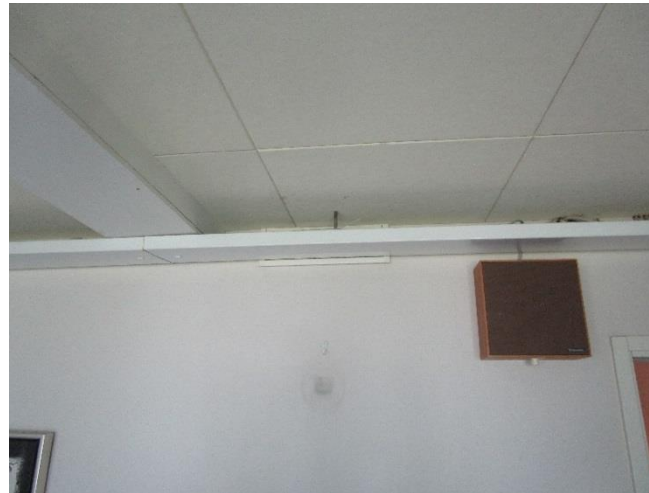
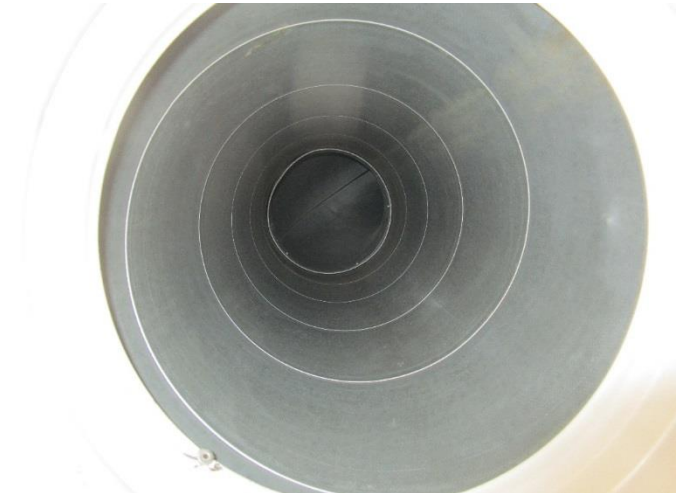
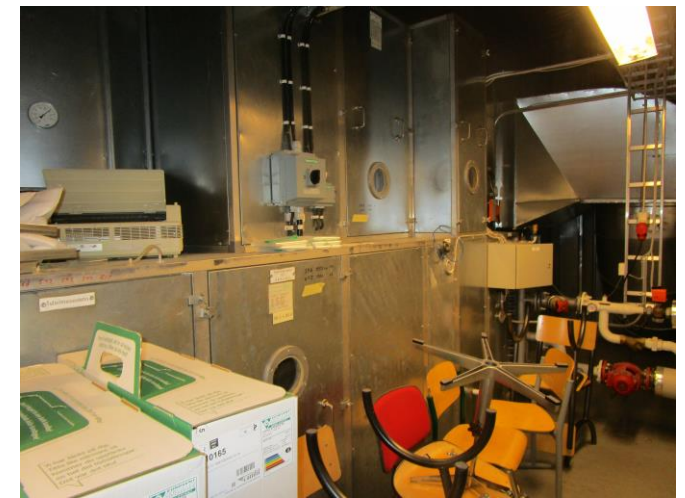
## IV-JÄRJESTELMÄ

- Koneellinen tulo- ja poistoilma
- Osittain vanhentunut
- Puhdas
- Ongelmakohtat
  - Ilmamäärät (ja paine-erot)
  - Ilmanjakotavat
- IV-konehuone myös varastotilana.
