PÄIVÄKOTI TUULENPESÄ, ULVILA

Kosteus- ja sisäilmatekninen kuntotutkimusraportti

RTA6, seminaariesitys 3.6.2021

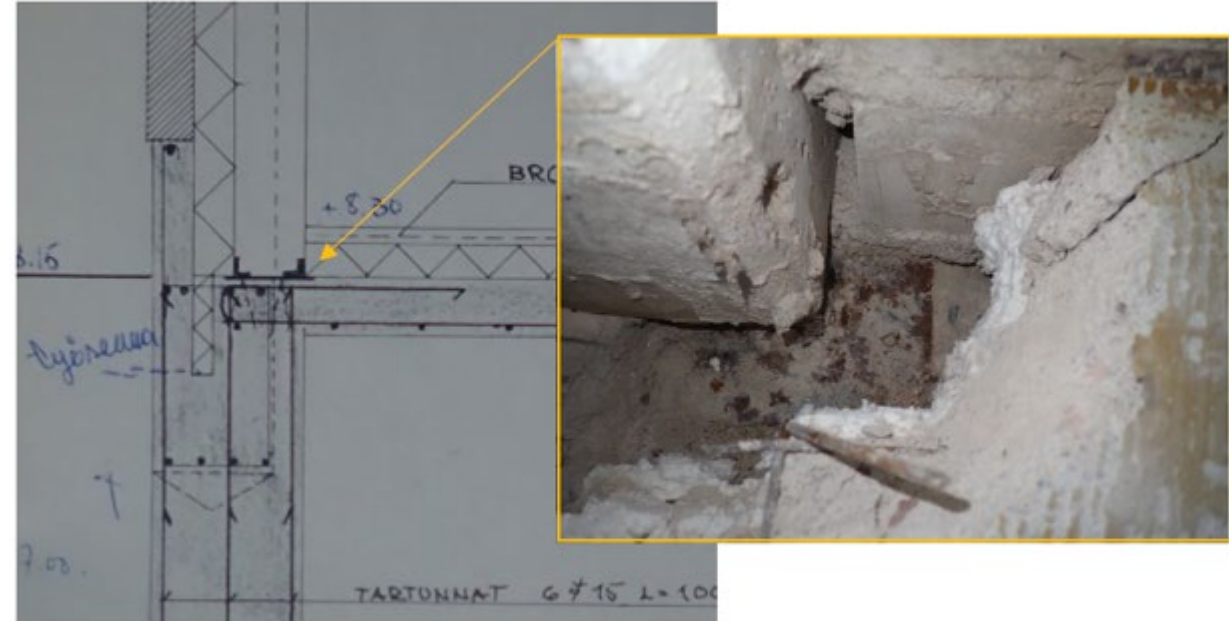
Alapohja

- Lattiapinnoitteen alta ei todettu kohonneita kosteuspitoisuuksia viiltomittausten perusteella
- Alapohjan eristetilasta suhteellista kosteutta mitattiin hetkellisesti. Mittausten perusteella ei todettu viitteitä putkivuodosta tai merkittävästi koholla olevasta suhteellisesta kosteudesta.

- Pintalaatan ja pystyrakenteiden (ulkoseinien sisäkuoret, väliseinät) liitoskohtien epäjatkuvuuskohdista todettiin ilmavuotoreittejä sisäilmaan.

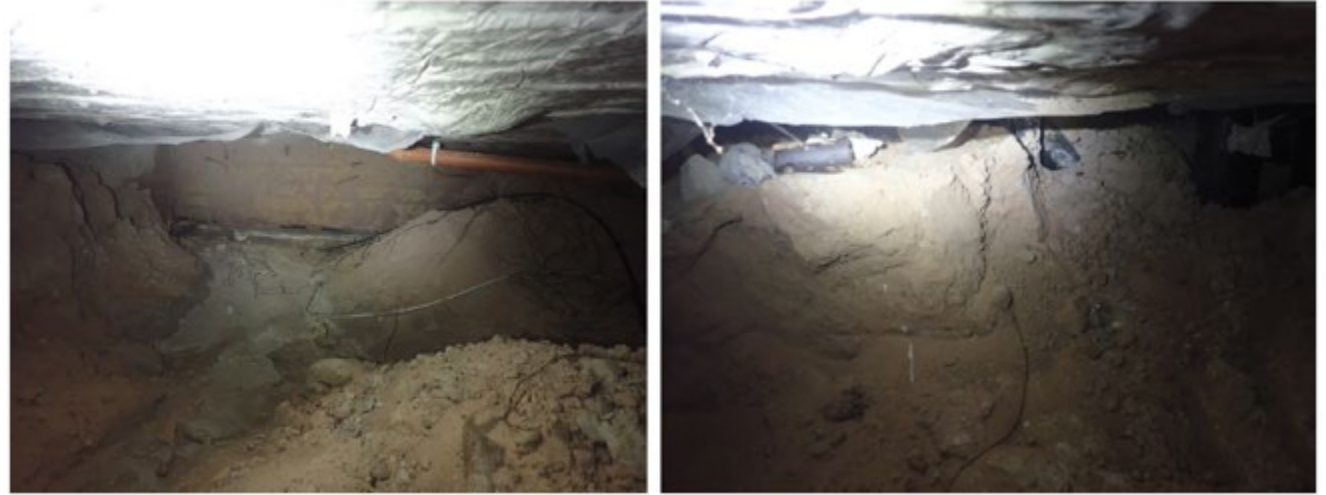
Alapohja

- Tutkimuksissa rakenteen todettiin vastaavan lähtötietoaineistossa esitettyä kaksoislaattarakennetta.
- Havaintojen perusteella rakennuksen alapuolinen täyttö on laskenut.

- Suositeltavaa selvittää märkätilojen rakennekerrokset ja mahdolliset haitta-aineet, paine-eromittaus alapohjan ilmatilan ja sisäilman välillä sekä LVI-järjestelmän kuntotutkimus.

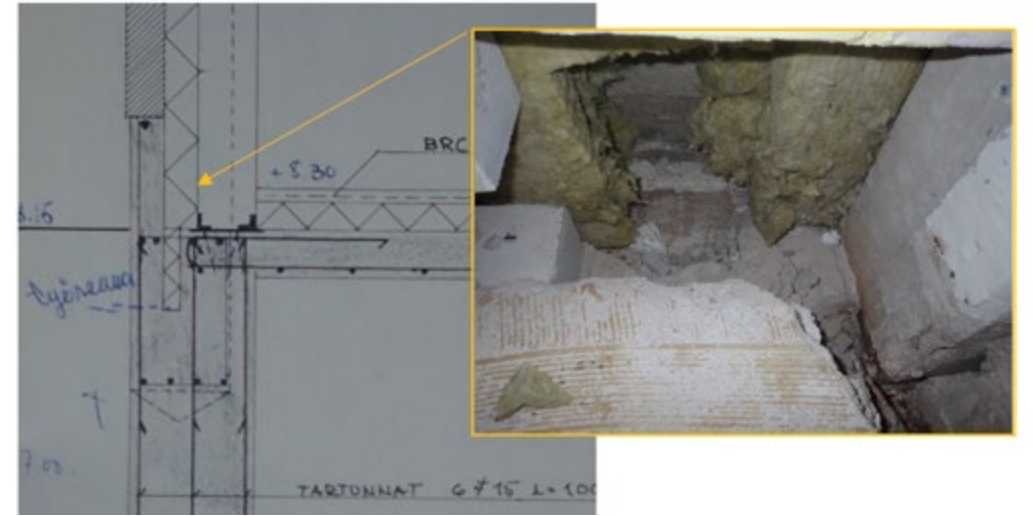
Sokkeli ja ulkoseinä

- Rakennuksen sokkelin halkaisussa on havaintojen perusteella käytetty EPS-eristettä. Rakenne todettiin vastaavan vuoden 1974 rakenneleikkausta
- Alkuperäisessä ulkoseinässä todettiin tiili-villa-tiilirakenne ja ulkoseinän alaosassa on ns. valesokkelirakenne.
- Ulkoseinärakenne on puutteellisesti tuulettuva.
- Ilmavuodot olivat luonteeltaan merkittäviä.

- Mineraalivillaeristeestä otetuissa materiaalinäytteissä laboratorioanalyysin perusteella ei katsottu esiintyvän mikrobikasvustoa.
- Suositeltavaa uusia peruskorjauksen yhteydessä rakennuksen ulkoseinärakenne.

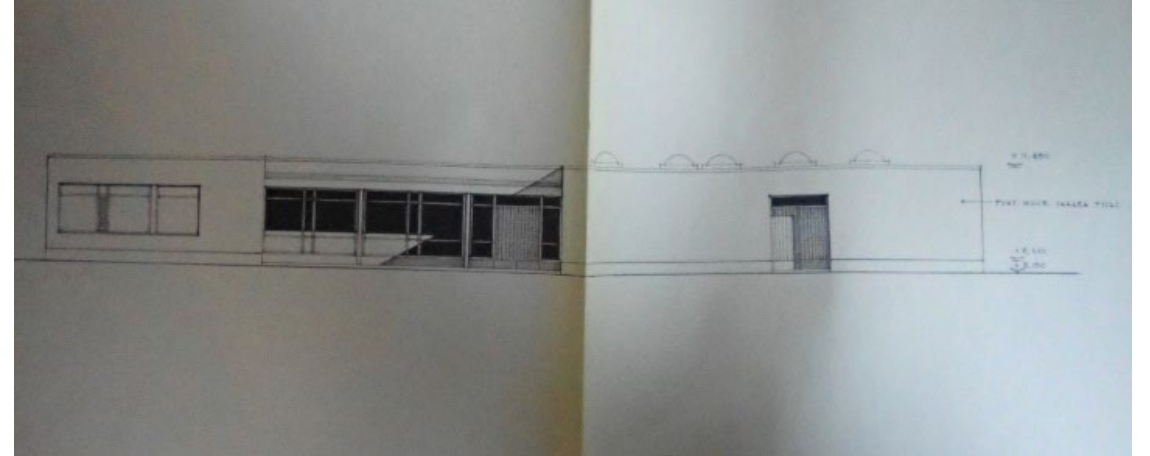
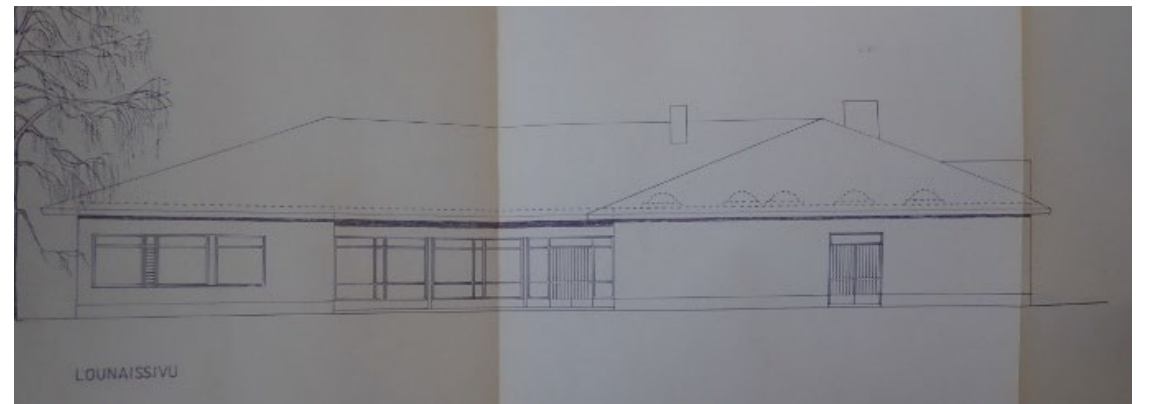
Yläpohja ja vesikatto

- Kattomuoto on muutettu vuonna 2000 tasakattoisesta aumakattoiseksi. Vesikaton katemateriaalina on profiilipelti aluskatteella sekä ulkopuolisella sadevedenpoistolla.
- Alkuperäisen yläpohjarakenteen tuulettuvuutta on parannettu avaamalla kermikatetta/aluslaudoitusta.

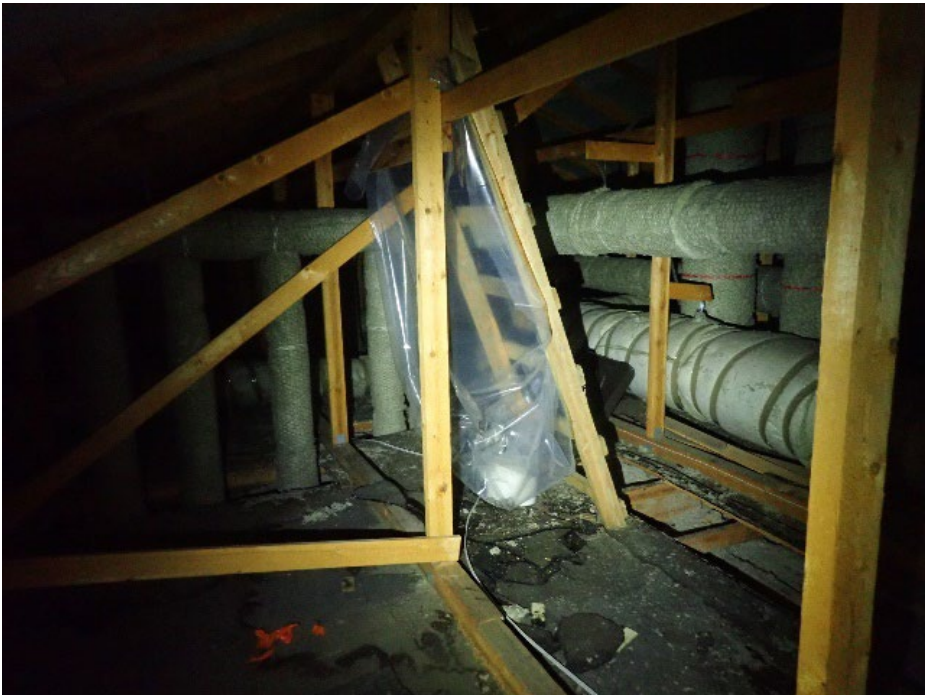
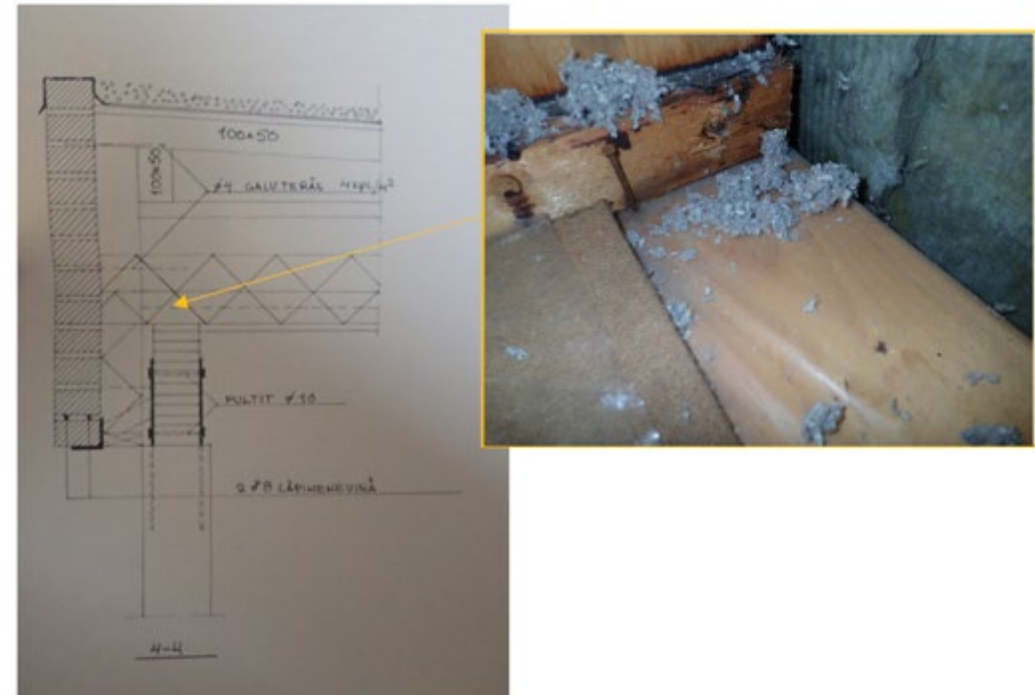
Yläpohja ja vesikatto

- Yläpohjatilassa todettiin kaksi vahinkoaluetta, joille on vuotanut vettä vesikaton kulkuaukon rakenteesta.
- Yläpohjan ilmatiiviyttä tarkasteltiin kahdesta kohdasta. Yläpohjan eristetilasta todettiin ilmavuotoa sisätilaan.
