# SUOJELLUN 1950-LUVUN KOULURAKENNUKSEN KOSTEUS- JA SISÄILMATEKNINEN KUNTOTUTKIMUS SEKÄ PERUSKORJAUSHANKKEEN KORJAUSSUUNNITTELURATKAISUJEN TERVEELLISYYDEN ARVIOINTI

**RTA3, LOPPUSEMINAARI 6.6.2018**

Kai Nordberg, DI  
Ramboll Finland Oy

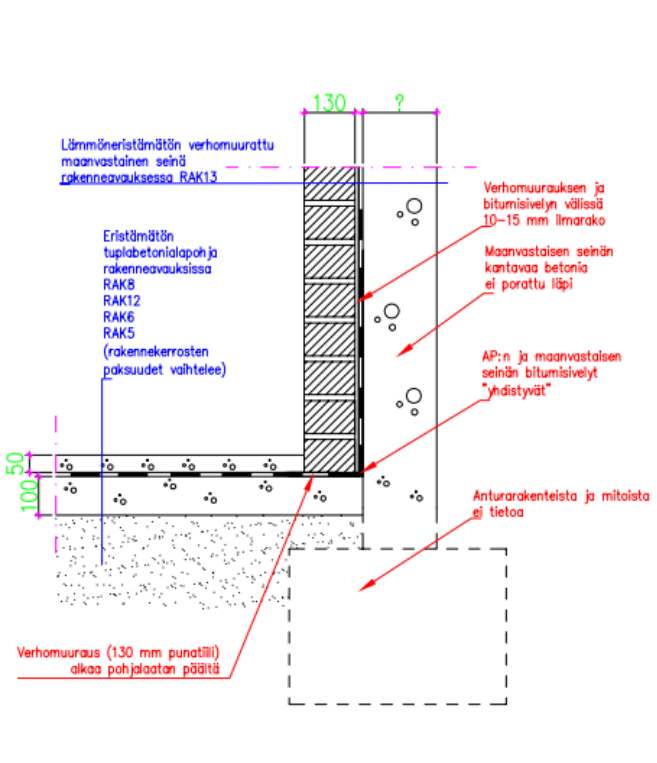
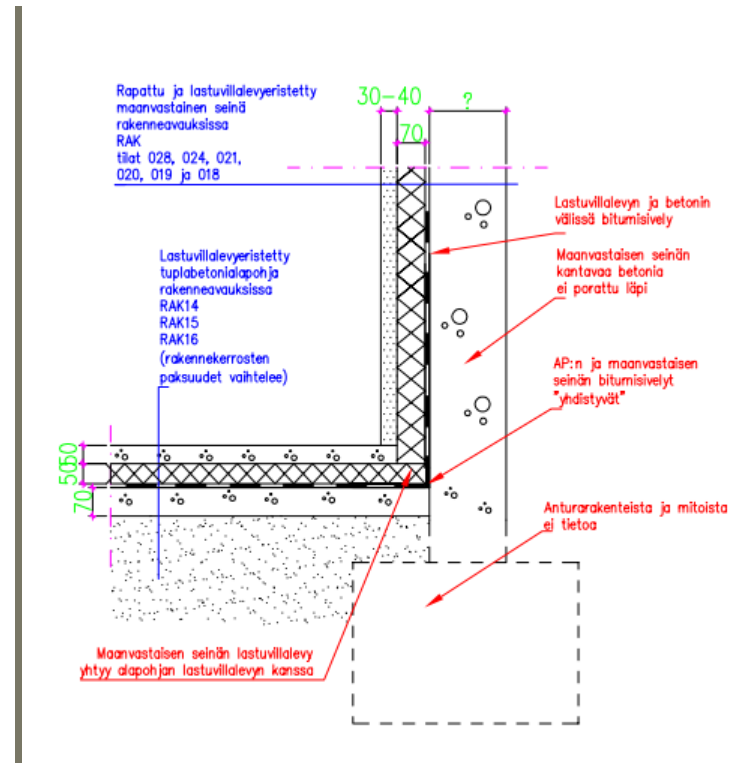
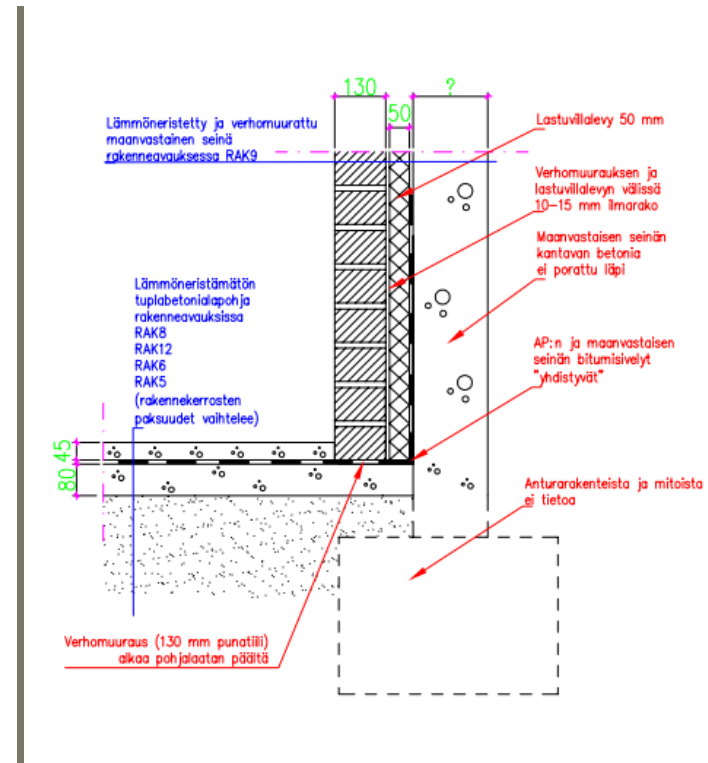
# OSA 1, KOSTEUS- JA SISÄILMATEKNINEN KUNTOTUTKIMUS ALAPOHJARAKENTEET JA MAANVASTAISET SEINÄT

- Laaja-alaiset mikrobivauriot sekä merkittäviä (RT 14-11197) ja laaja-alaisia ilmavuotoreittejä
- Heikentävä vaikutus sisäilman laatuun todennäköinen

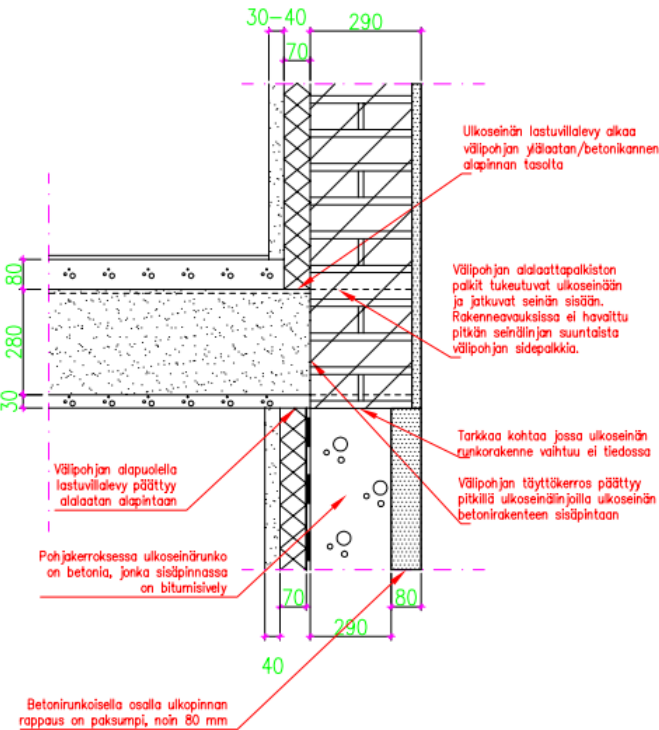
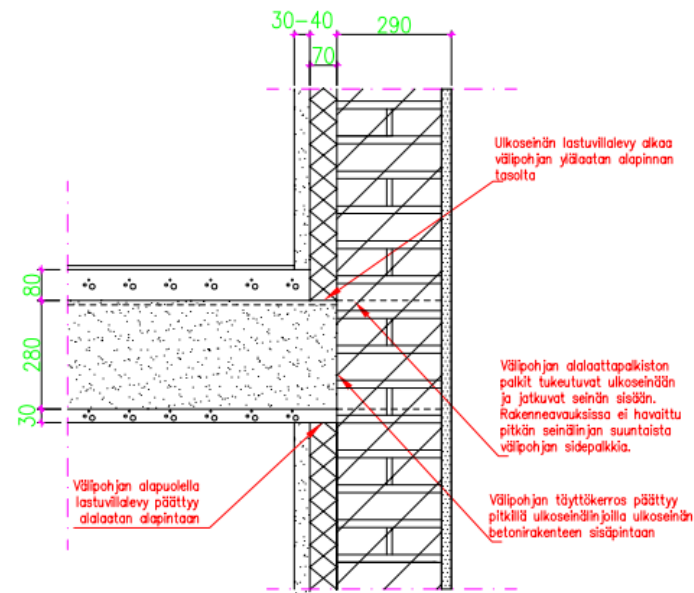
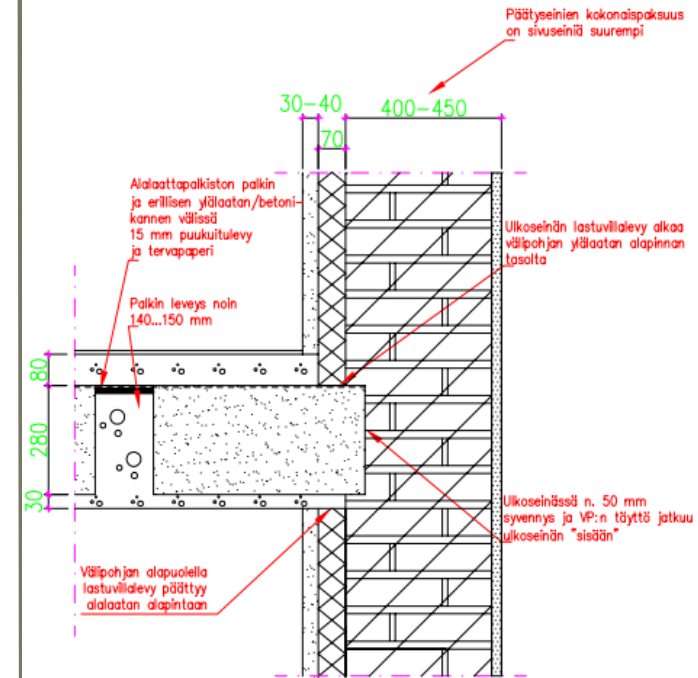
# OSA 1, KOSTEUS- JA SISÄILMATEKNINEN KUNTOTUTKIMUS ULKOSEINÄ- JA VÄLIPOHJARAKENTEET

- Laaja-alaiset mikrobivauriot sekä merkittäviä (RT 14-11197) ja laaja-alaisia ilmavuotoreittejä
- Heikentävä vaikutus sisäilman laatuun todennäköinen

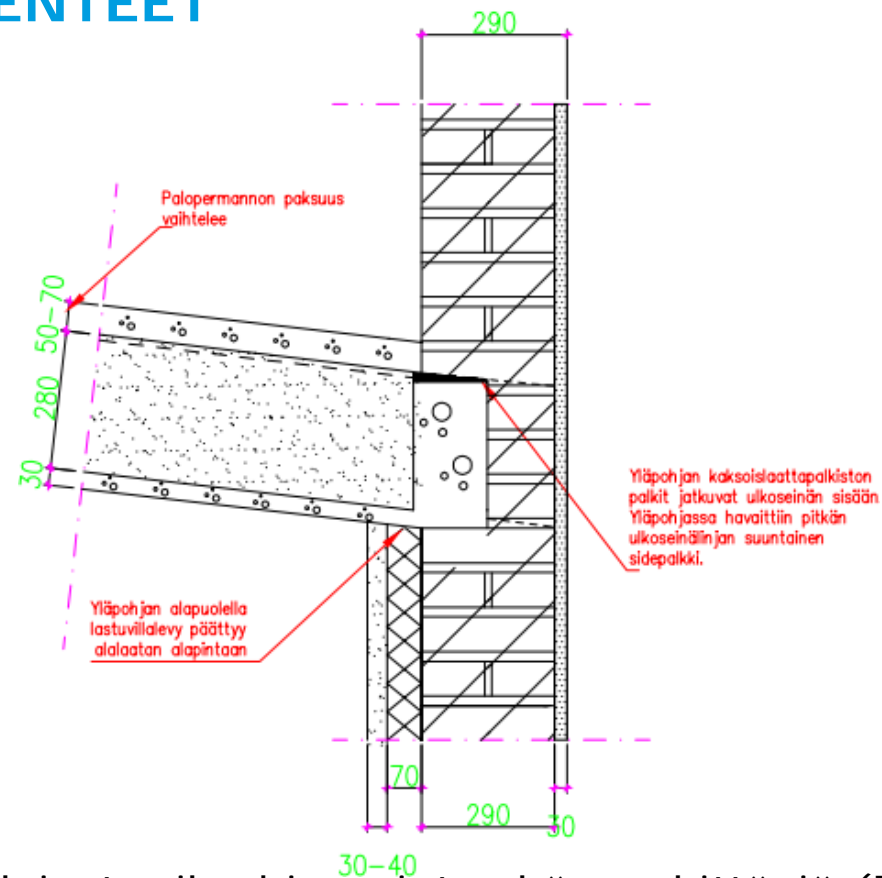
# OSA 1, KOSTEUS- JA SISÄILMATEKNINEN KUNTOTUTKIMUS YLÄPOHJARAKENTEET

- Laaja-alaiset mikrobivauriot sekä merkittäviä (RT 14-11197) mutta paikallisia ilmavuotoreittejä
- Heikentävä vaikutus sisäilman laatuun mahdollinen
