# 1982 rakennetun koulurakennuksen sisäilma- ja kosteustekninen kuntotutkimus

Opinnäytetyö, rakennusterveysasiantuntija, RTA3

## ■ Hakkarin koulu, Lempäälä

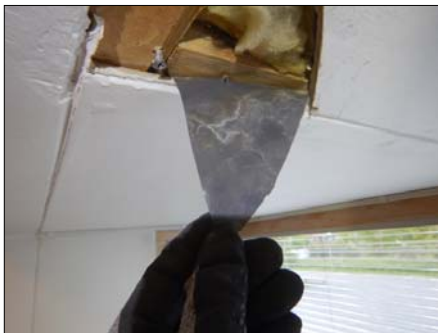
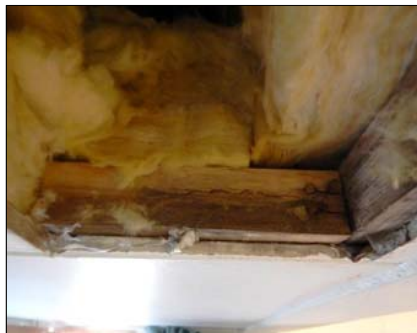
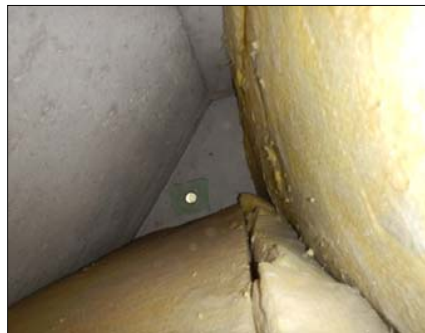
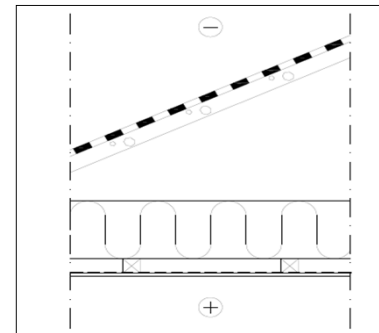
# Tutkimustulokset ja toimenpide-ehdotukset, yläpohjat

- Yläpohjarakenteet luokkahuoneiden pienempiä erkkereitä lukuun ottamatta uusittu
  - Huopakate asennettu jälkikäteen betonielementin päälle.
  - Materiaalit mikrobivaurioituneet sisäpuolen levytyksiin asti.
- Pienempien erkkerirakenteiden sisäpuolisten rakenteiden uusiminen kosteusteknisesti toimiviksi rakenteiksi.
- Ulkopuolisen kosteusrasitustason laskeminen

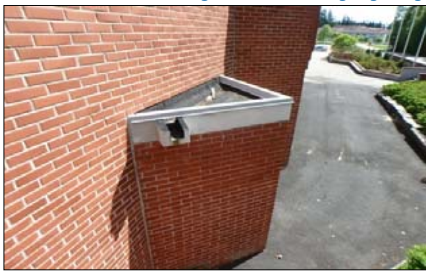
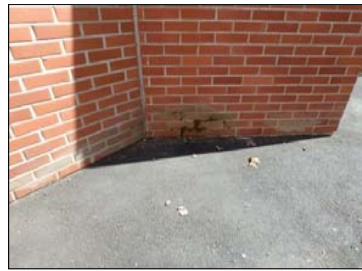
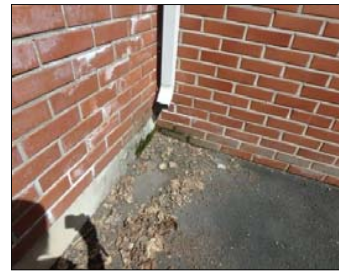
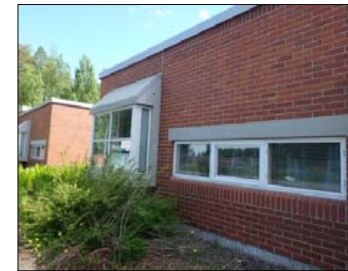
# Tutkimustulokset ja toimenpide-ehdotukset, piha-alueet

- Vesikatto on pääosin sisäänpäin viemäröity. Isompien ulkoseinäerkkereiden vedenpoisto on toteutettu hallitsemattomasti erkkerin räystäään läpi kulkevilla vedenpoistokouruilla.
- Henkilökunnan sisäänkäyntikatoksen vedenpoisto on toteutettu räystääskourulla ja syöksytorvella.
- Maanpinnan muotoilut puutteellisia
- Sadeveden poisohjauksen parantaminen ja kosteusrasitustason alentaminen sekä maanpinnan muotoilujen parantaminen.
- Sadevesi- ja salaojajärjestelmien kuntotutkimus ja toiminnan tarkastus

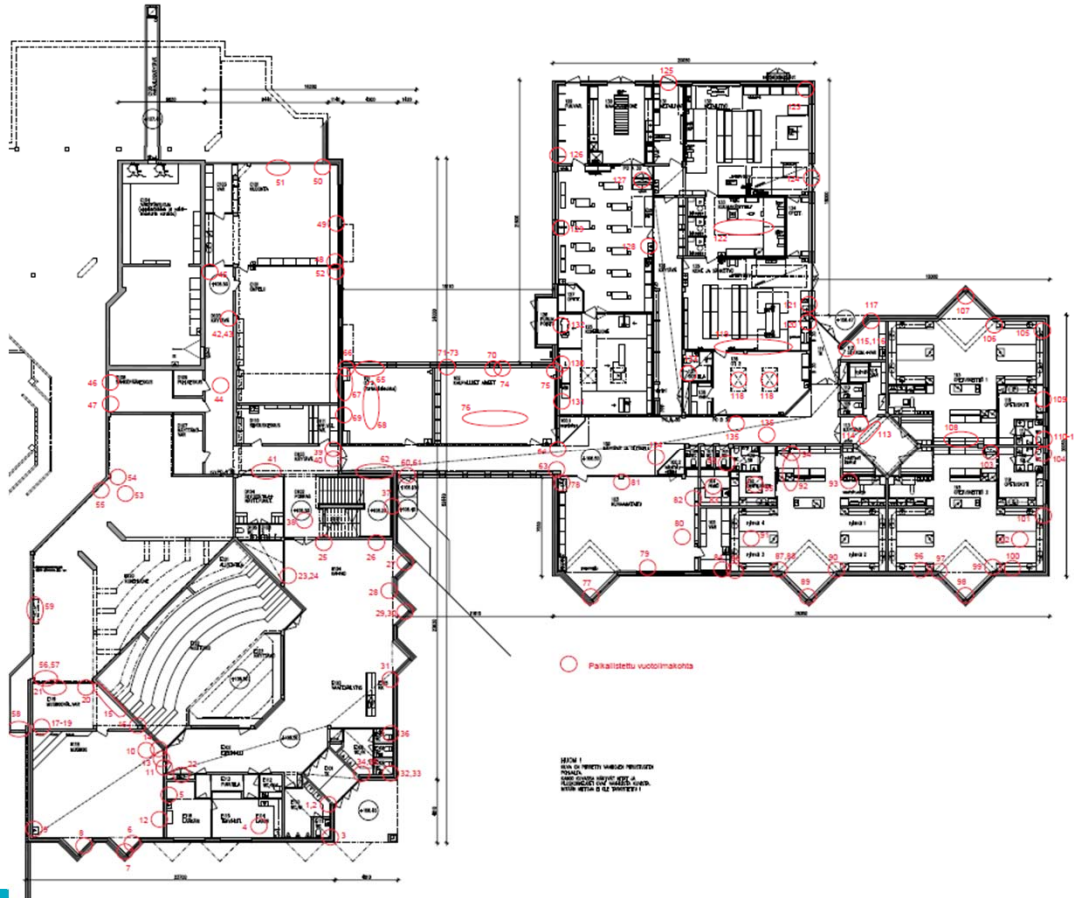
# Ilmanpitävyystutkimus

- Ulkoseinien liitoksista ala- ja yläpohjiin sekä muihin rakenneseisiin
- Ulkoseinien ja alapohjien halkeamista
- Erkkereiden liitoksista
- Ikkunoiden liitoksista
- Palo-osastojen läpivienneissä
- Liikuntasauomoista
- Ummistetuista kattoikkunoista
