# 1950-LUVUN KOULU, PERUSKORJATTU JA LAAJENNETTU 1994, KOSTEUS- JA SISÄILMATEKNINEN KUNTOTUTKIMUS

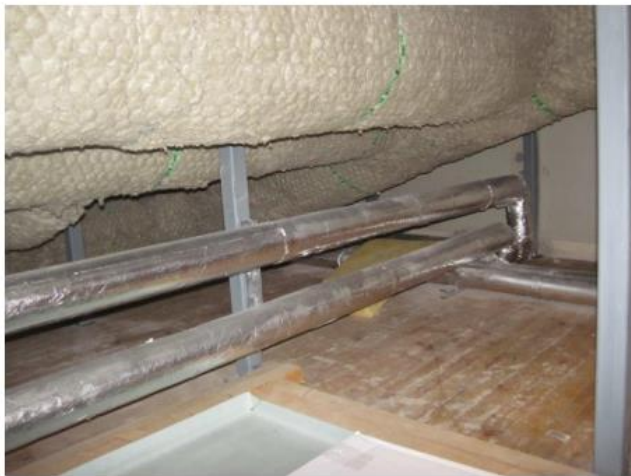
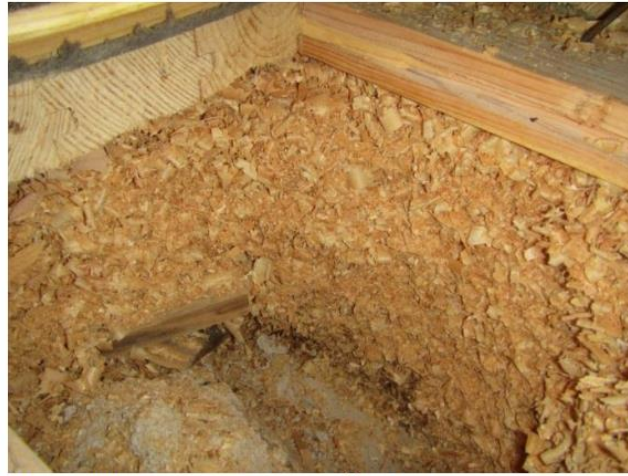
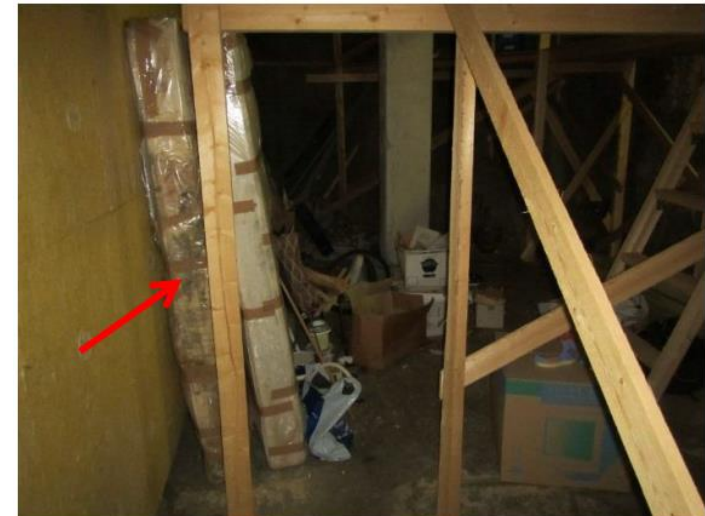
- Alapohjarakenteissa on paikallisesti kohonneita kosteuspitoisuuksia.
- Puulattian purueriste mikrobivaurioitunut
- Alapohjan ja ulkoseinän irrotuskaistana oleva kuitulevy on mikrobivaurioitunut
- A-osalla olevassa alustatilassa on rakennusjätettä ja merkkiainekokeen perusteella ilmayhteys sisätiloihin.
- B- ja C-osan ryömintätiloissa on kosteudesta vaurioitunutta irtotavaraa ja tilasta on ilmayhteys sisätiloihin.

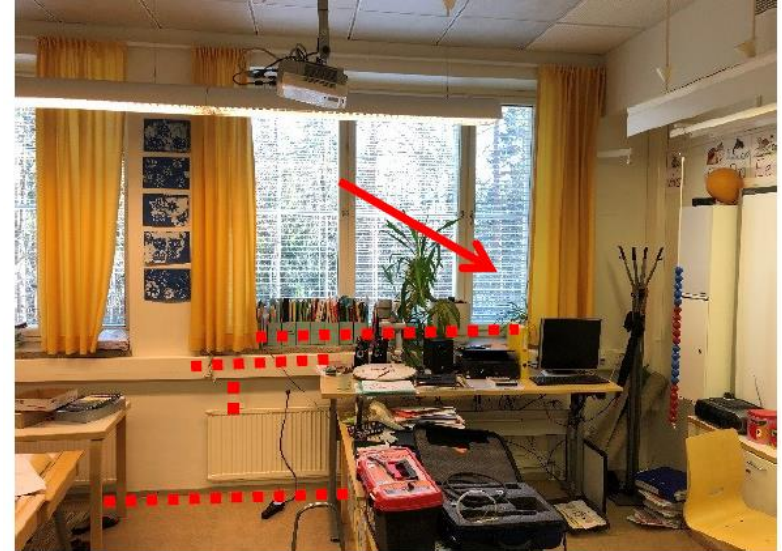
- Rapatussa ulkoseinässä paikallisia vaurioita.
- Mikrobivauriotuneita materiaaleja:
  - Ummistetuissa patterisyvennyksissä (paikallisia)
  - Sokkelin korkkieristeessä syöksytorven läheisyydessä
- Seinissä ilmavuotoreittejä ja ilmayhteys välipohjien täyttökerrokseen

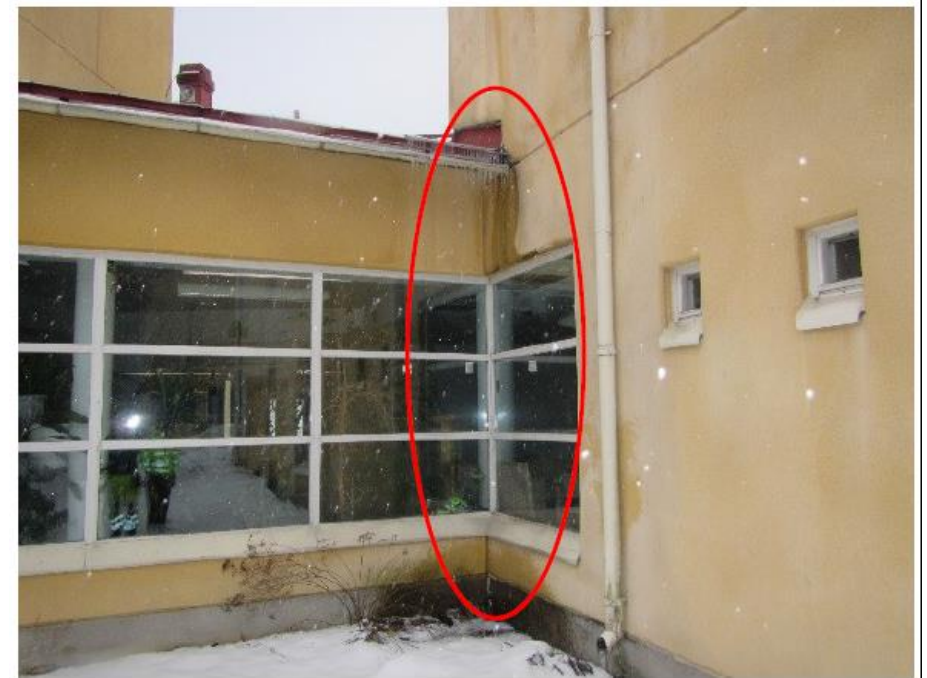
- Ulkopuolinen kosteusrasitus aiheuttanut paikallisia vaurioita.
- Paikallisa kosteusvaurioita vedenohjauksen puutteista johtuen.
- Räystäskourujen kaatosuunta on muuttunut poispäin syöksytorvista → tulvii ja kastelee ulkoseinää
- Mikrobivauriotuneita materiaaleja:
  - Kaksi paikallista lämmöneristeen vauriota ulkoseinissä
  - Ikkunoiden karmiraoista otetuissa uretaanitilkkeissä

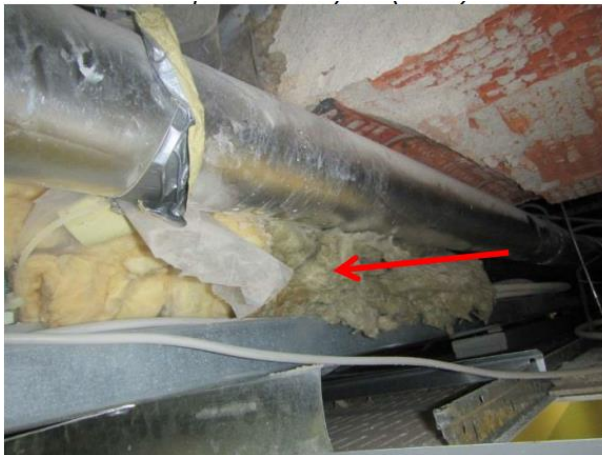
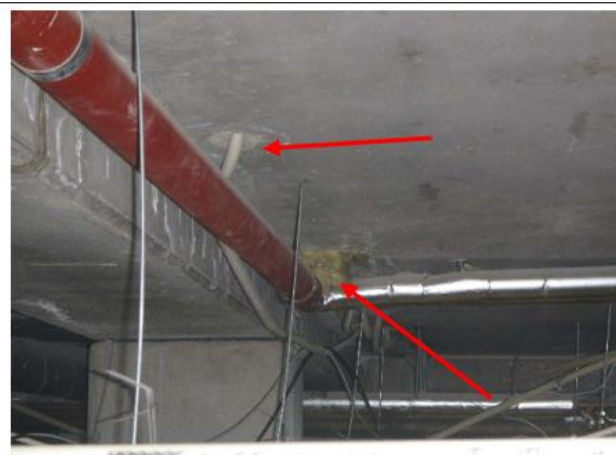
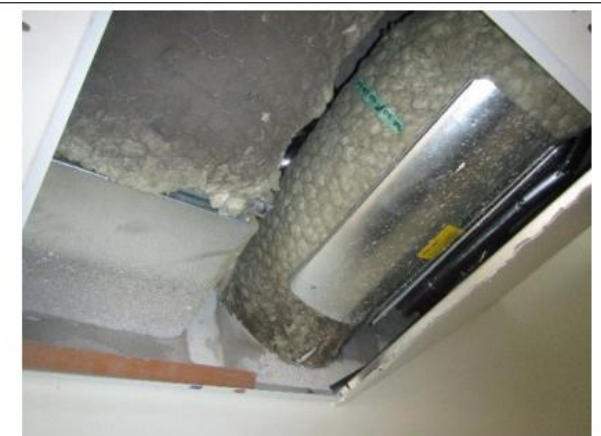
- Talotekniikkakuiluissa ja sähkökeskuksissa läpivientikohdat kerrosten välillä pääosin tiivistettyjä
  - Puutteellisia mineraalivillalla tehtyjä tiivistyksiä VP ja YP
  - Alakattotiloissa on avoimia mineraalivillakuituja
- Epätiivien liitoskohtien kautta pääsee epäpuhtauksia ja kuituja sisäilmaan

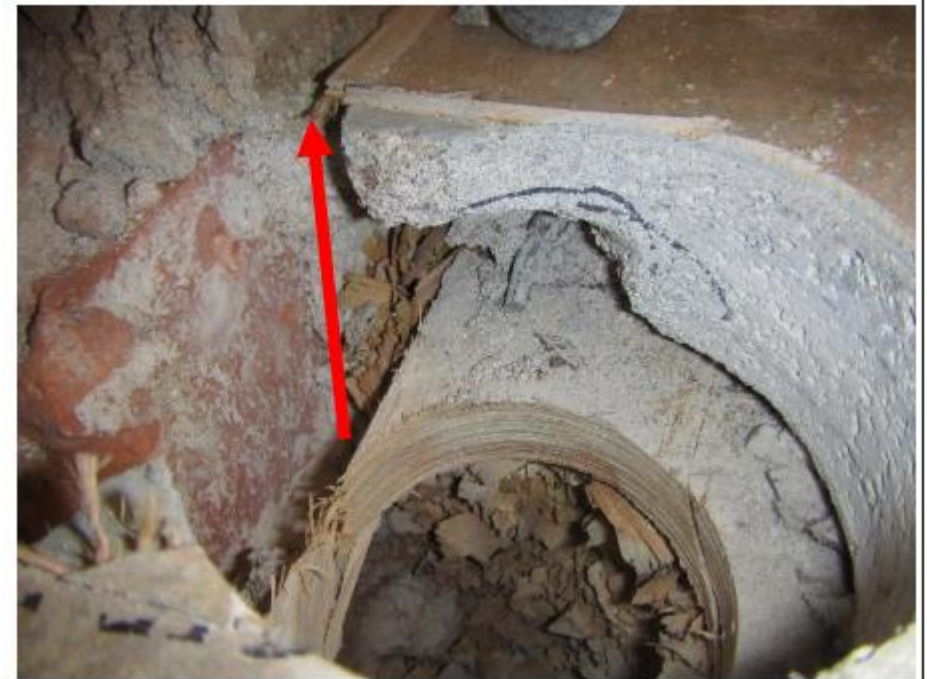
- A-osalla pääosin alalaattapalkisto ja pintabetoni (muottilaudat kotelotilassa)
  - Täyttönä ei mitään, rakennusjätettä, kutteripurua ja turvetta. Paikallisia mikrobivaurioita ulkoseinien vierustoilla.
  - Vanhat patteriputket rakenteessa. Putkieristeissä asbestia
  - Liitoskohdat ympäröiviin rakenteisiin epätiiviit
  - Ei kohonneita viiltomittausarvoja
- B- ja C-osalla välipohjat ontelolaattoja + pintavalu
  - Ei vaurioita

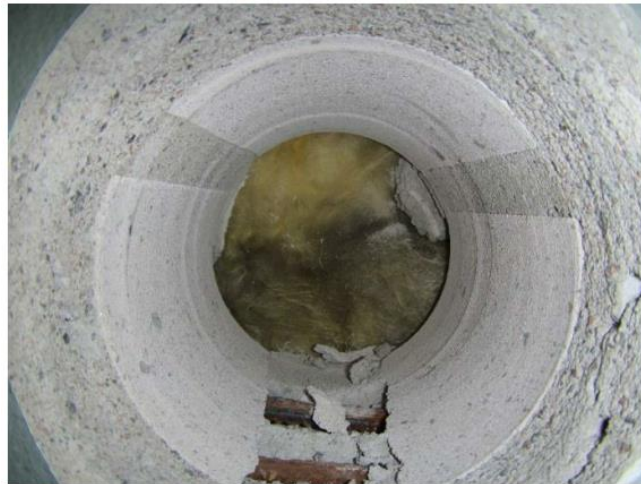
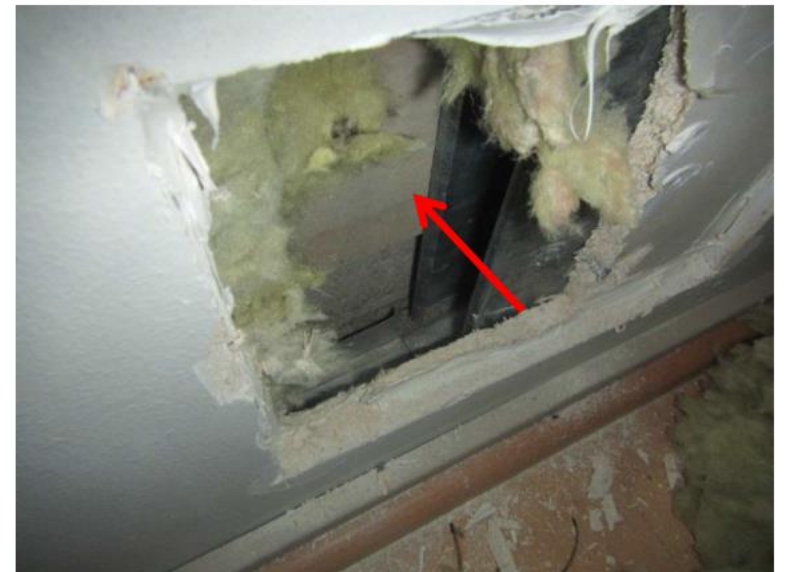
- Väliseinät pääosin tiilirakenteisia
  - Vanhoja aukkoja ummistettu tiili-villa-tiili sekä tiili-ilmaväli-tiili rakentein
  - Ei kohonneita kosteuspitoisuuksia
  - Asunnon ja käytävän väliseinässä on mikrobivaurioitunut mineraalivillaeriste. Merkkiainekokeen perusteella eristetilasta on ilmayhteys sisätiloihin.

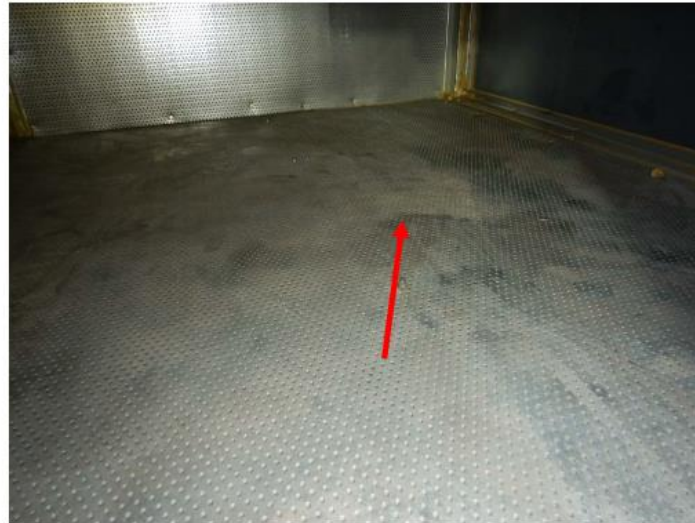
- Ilmanvaihtojärjestelmät ovat 1994 asennettuja järjestelmiä.
- Järjestelmät ovat teknisesti tyydyttävässä kunnossa.
- Ilmamäärät vastasivat suunnitelmien mukaista tasoa.
- Koneiden puutteelliset käyntiajat heikentävät oleellisesti palvelualueiden ilmanvaihtoa.
- Ilmanvaihtojärjestelmissä suodatuspuutteita ja epäpuhtauksia
- Tuloilmaelimissä mineraalivillaa

Kuva 24. Puhaltimen jälkeisessä äänieristetyssä kammiossa on pölykertymää.
