# KOSTEUS- JA SISÄILMATEKNINEN KUNTOTUTKIMUS: TERVEYSASEMAN KORJAUSTARVE

Arto Pennanen / SISA4 välilopputyö / 4.6.2020

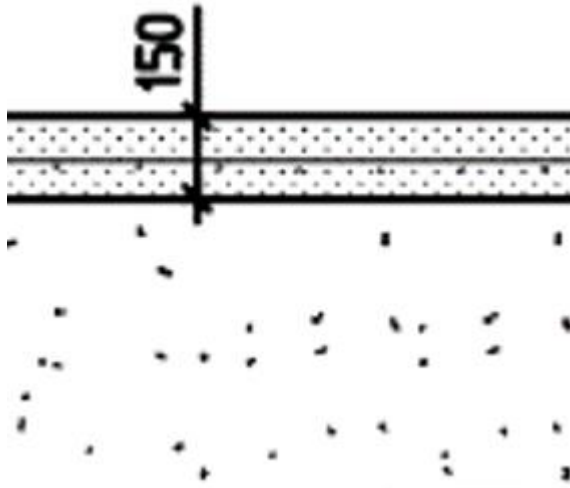
- Alapohjan (AP1) kosteusteknisessä toiminnassa ei yleisesti ole puutteita
- Väestönsuojan alapohjalaatan (AP2) kosteus on kohonnut kaikissa muovimatoilla päällystetyissä tiloissa ja VOC-emissiotulos viittaa lattiapinnoitteen komponenttien vaurioitumiseen
- Ulkoseinät ovat pääosin hyväkuntoiset, kosteusteknisessä toiminnassa ei yleisesti puutteita
- Ulkoseinän lämmöneristeessä todettiin paikallisesti viitteitä mikrobivauriosta (viitteitä 5/27 näytteessä)
- Merkkiainekokeissa yleisesti vähäisiä ilmavuotoja rakenneliittymistä

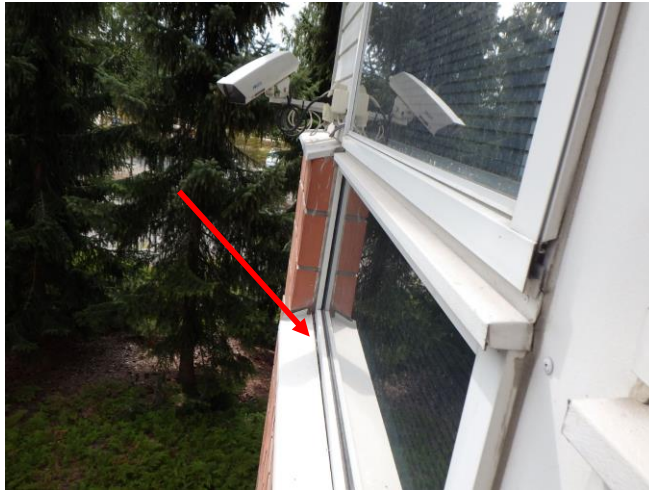
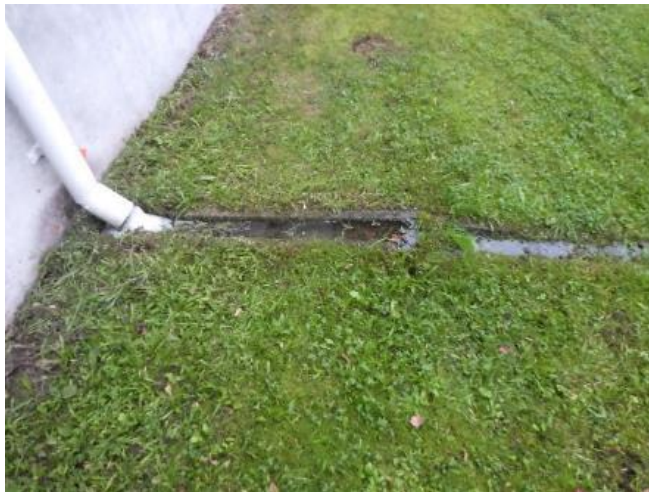
- Väestönsuojan yläpuolen välipohjan lattiapinnoitteen VOC-emissiotulos voi viitata pinnoitteen vaurioitumiseen
- Osa ikkunoiden vesipellityksistä ei ole tiiviitä
- Perusmuurissa ei ole perusmuurilevyä
- Maanpinnan muotoilut ja vedenohjaus osin puutteelliset
- Salaojien toiminnasta ei varmuutta

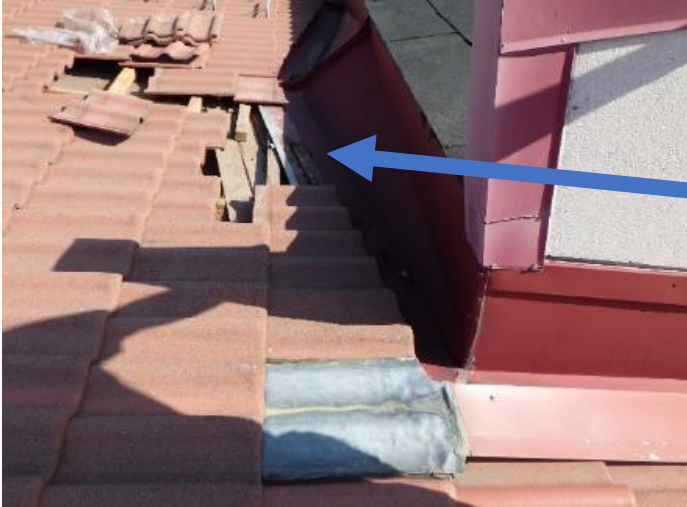
- Yläpohjan aluskate ja ruoteet ovat kokonaisuudessaan hyväkuntoiset ja yläpohja tuulettuu jossakin määrin
- Pulttikaton ja A-portaikon tasakaton liittymäkohdassa vesivuodon on todennäköisesti aiheuttanut peltikouruun muodostunut jää
- Ilmanvaihtokoneet ovat teknisesti toimivia, mutta tekninen käyttöikä alkaa olla lopussa
- Mitatuissa tulo- ja poistoilmamäärissä havaittiin jopa >50%:n eroja suunniteltuihin ilmamääriin
- Tilojen painesuhteet olivat lievästi ylipaineiset ilmanvaihtokoneiden ollessa päiväkäytöllä
