# 1970-LUVULLA VALMISTUNUT HALLIRAKENNUS

# KOSTEUS- JA SISÄILMATEKNINEN KUNTOTUTKIMUS

8.4.2021

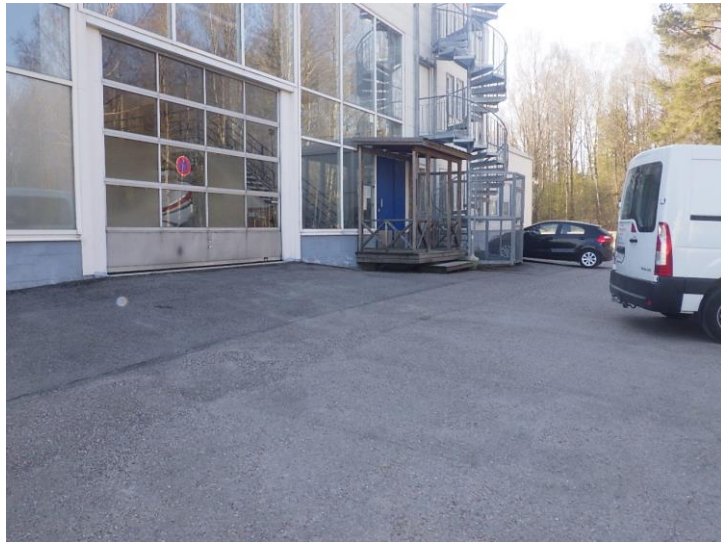
- Rakennuksen ulkoseiniä kiertää asfaltoitu piha-alue
- Piha-alue painuu jatkuvasti. Seinien vierustoilta asfaltointia on uusittu säännöllisesti. Paikoitellen yksittäisiä ilmayhteyksiä ulkoilmasta rakennuksen alle.
- Rakennuksessa ei ole salaojia ja ulkopuolisia lämmöneristeitä

- Piha-alueen painumisen estoa ei voi taloudellisesti järkevästi toteuttaa. Pihan asfaltoinnin uusiminen seinien vierustoilta asfaltin pinnan painuttua sokkelirakenteen alapinnan tasolle laajemmilta alueilta.
- Salaojajärjestelmien sekä perustusten ulkopuolisen veden- ja lämmöneristeiden tekeminen seuraavan peruskorjauksen yhteydessä.

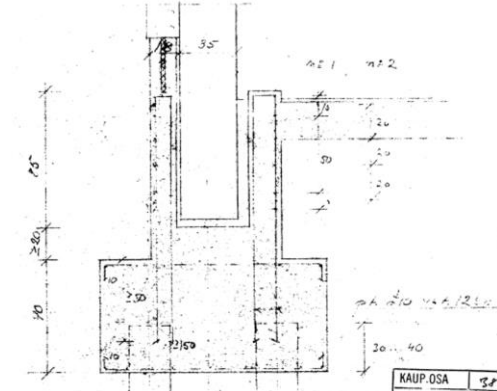
Kuva 12. Ulkoseinän pilarin liitos anturarakenteeseen. Sokkelin ja ulkoseinärakenteen liitoskohdassa sokkelihalkaisu, jossa lämmöneriste.

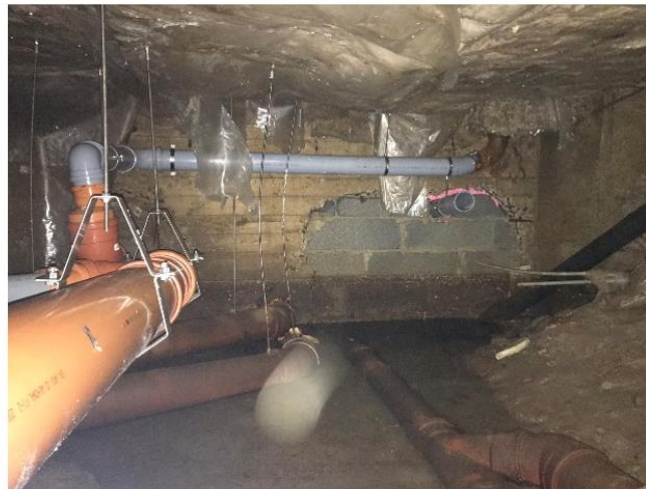
**Kuva 20. Maaperän pinnalla on irtovettä. Betonirakenteissa on näkyvissä tiivistynyttä kosteutta.**

- Alapohjarakenteesta poistetaan vaurioituneet materiaalit. Lattiarakenteen toimivuutta parannetaan seuraavilla toimenpiteillä:
  - Toimisto-osan lattiarakenteen kosteus- ja mikrobivaurioituneet eristeet poistetaan.
  - Lattian alapuolinen alustila puhdistetaan eloperäisestä materiaalista, kuten puiset muottilaudat.
  - Lattian alapuolisesta alustilasta ilman kulkeutuminen huonetiloihin estetään tiivistyskorjauksilla.
  - Alustilan kosteusteknistä toimintaa parannetaan poistamalla hiekkamaata. Hiekkamaan pinta lämmöneristetään alustilan lämpötilan nostamiseksi.
  - Lattian kosteus- ja lämpötekniistä toimintaa parannetaan asentamalla lattian alapintaan yhtenäinen lämmöneriste.

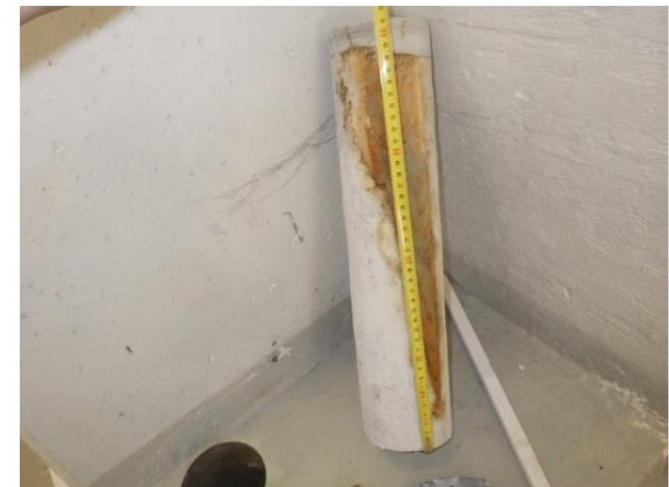
- Rakennuksen perustuksissa olevissa puukiiloissa havaittiin lahovaurioita.
  - Lattiarakenteessa on kosteus- ja mikrobivaurioita toimisto-osalla.
  - Lattian alle on muodostunut maan painumisen myötä koko rakennuksen alueelle alustila, jossa on paikoitellen vettä. Alustilassa on orgaanista materiaalia, joka on vaurioitunut.
  - Alustilasta havaittiin ilmavirtauksia sisäilmaan, jotka heikentävät sisäilman laatua.
-

**Kuva 44. Pilarin asennuskiilassa todettiin lahovaurioita.**

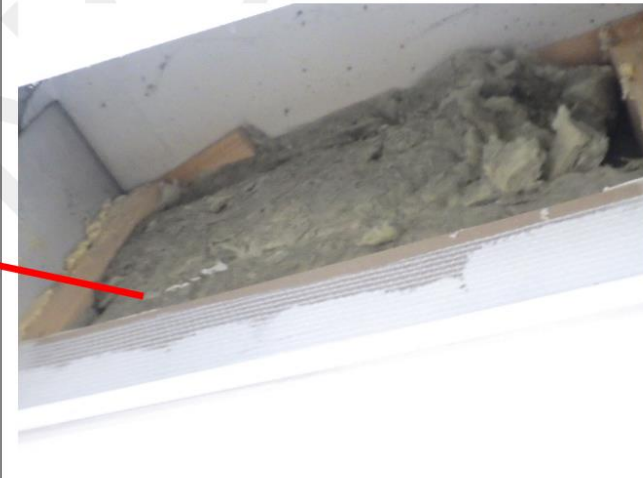
Kuva 115. Ulkoseinän mineraalivillat ovat suojaamatta alakattotilassa.

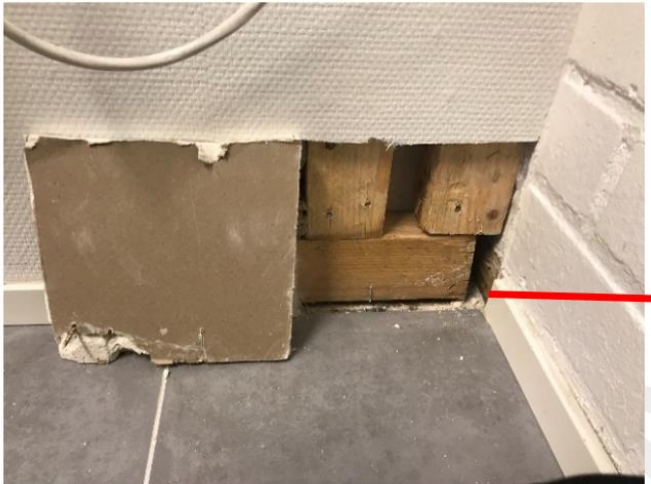
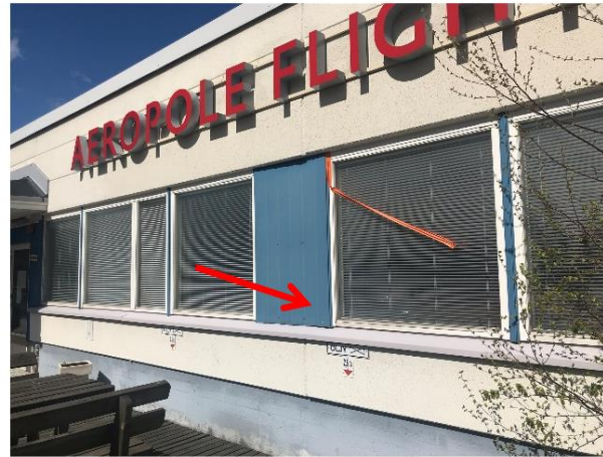
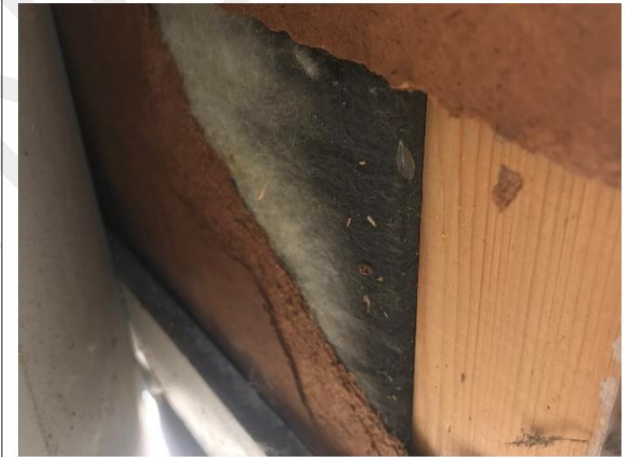
- Lattian alla oleva alustila aiheuttaa kosteusrasitusta ulkoseinän alareunaan.
  - Ulkoseinän sisäpuoleinen koolaus, mineraalivillaeriste ja sokkelihalkaisu ovat vaurioituneet alareunasta.
  - Lisälämmöneristeestä ja sokkelihalkaisuista ilmavuotoja sisäilmaan
  - Vaurioituneita ulkoseinärakenteita lisäksi ikkunoiden välisissä puurunkoisissa seinän osissa.
    - Ilmavuotoja rakenteen läpi

- Liukuoven yläpuolisen palkkirakenteen tiivistäminen on tehty heti tutkimuksessa tehtyjen havaintojen jälkeen. Tilojen puhtaus on selvitetty aggressiivisella ilmanäytteenotolla.
- Ulkoseinien lisälämmöneristeiden purkaminen
- Ulkoseinärakenteiden ilmavuotokohtien tiivistäminen
- Ikkunoiden välisten seinärakenteiden uusiminen kosteusteknisesti toimivaksi.

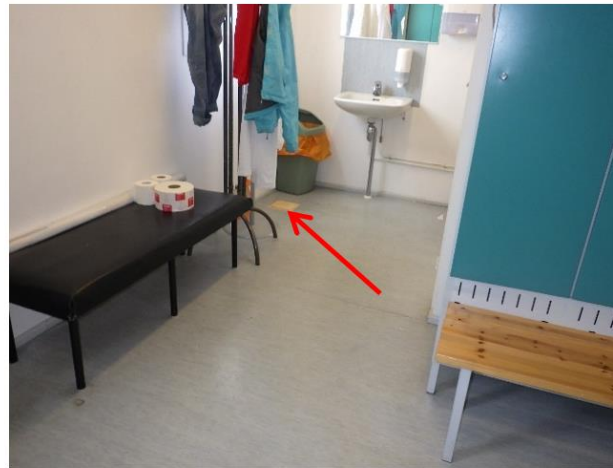
Kuva 142. RA-VP 3 pukuhuoneessa

- Märkätilojen pintarakenteiden uusiminen ja lattiarakenteen jäykistäminen vahvemmallalla levyrakenteella.
- Alakattojen avoimien mineraalivillapintojen sulkeminen.

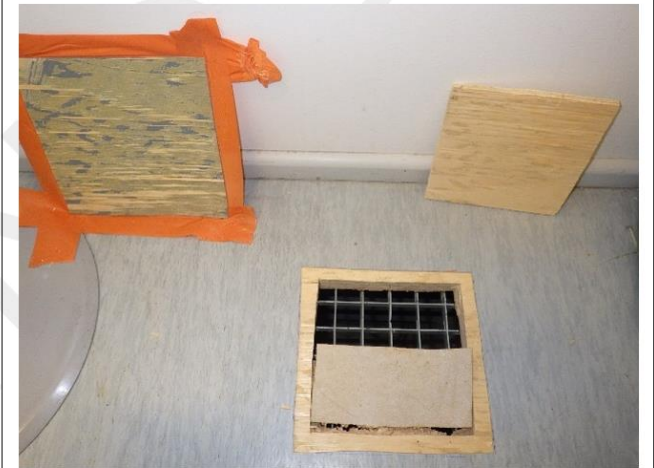
Kuva 143. Pukuhuoneen lattian avausta.

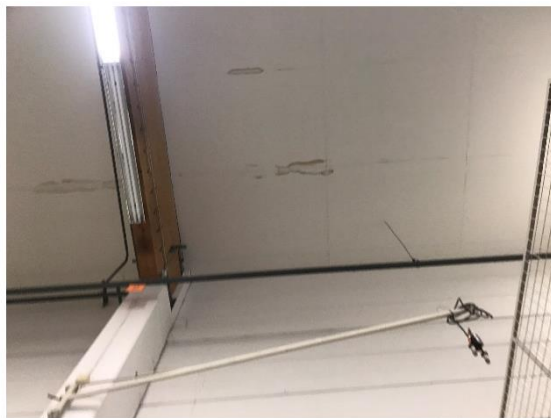
- Vesikatto on hyväkuntoinen.
- Sisäkatossa on vuotojälkiä ison liukuoven läheisyydessä.
  - Oletettavasti vuodot ovat tapahtuneet ennen vesikatteen uusimista.
- Rakennukseen pitäisi olla tehtynä laajarakenteisen rakennuksen rakenteellisen turvallisuuden arviointi. Lähtötiedoissa ei ole mainintaa tehdystä laajarakentotarkastuksesta.
- Yläpohjasta on runsaasti ilmavuotoja huoneilmaan rakenteiden epäjatkuvuuskohtien läpi.

Kuva 154. Korjaamo-osan yläpohjarakenteen alapinnassa vuotojälkiä

- Rakennuksen edelliseltä omistajalta tulee selvittää, onko rakennukseen tehty lakisääteinen laajarunkoisen rakennuksen rakenteellisen turvallisuuden arviointi. Mikäli arviointia ei ole tehty, se tulee tehdä kiireellisenä.
- Korjaamo-osan kastuneiden kipsilevyjen ja ilmansulkuna toimivan alumiinipaperin uusiminen vesivuotokohdista. Kipsilevyjen uusimisen yhteydessä tiivistetään ilmansulun epätiivieydet liimapuupalkkien kohdalla.
- Yläpohjarakenteen höyrynsulun tiivistäminen vaurioalueiden ulkopuolelta suositellaan tehtävän seuraavan peruskorjauksen yhteydessä.

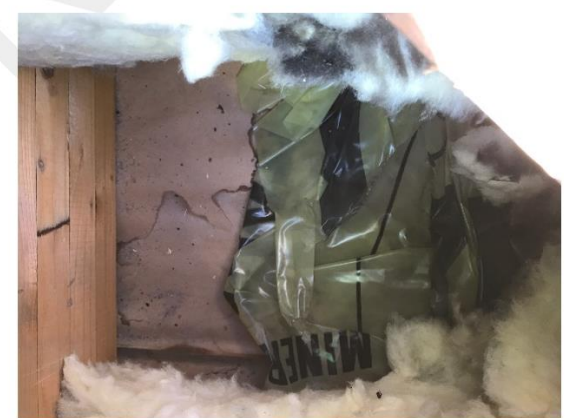
Kuva 170. Alumiinipaperissa ja kipsilevyn sisäpinnassa on kosteusjälkiä.
