# Kirkonkylän koulu

Kosteus- ja sisäilmatekninen kuntotutkimus

Julkinen 25.5.2020

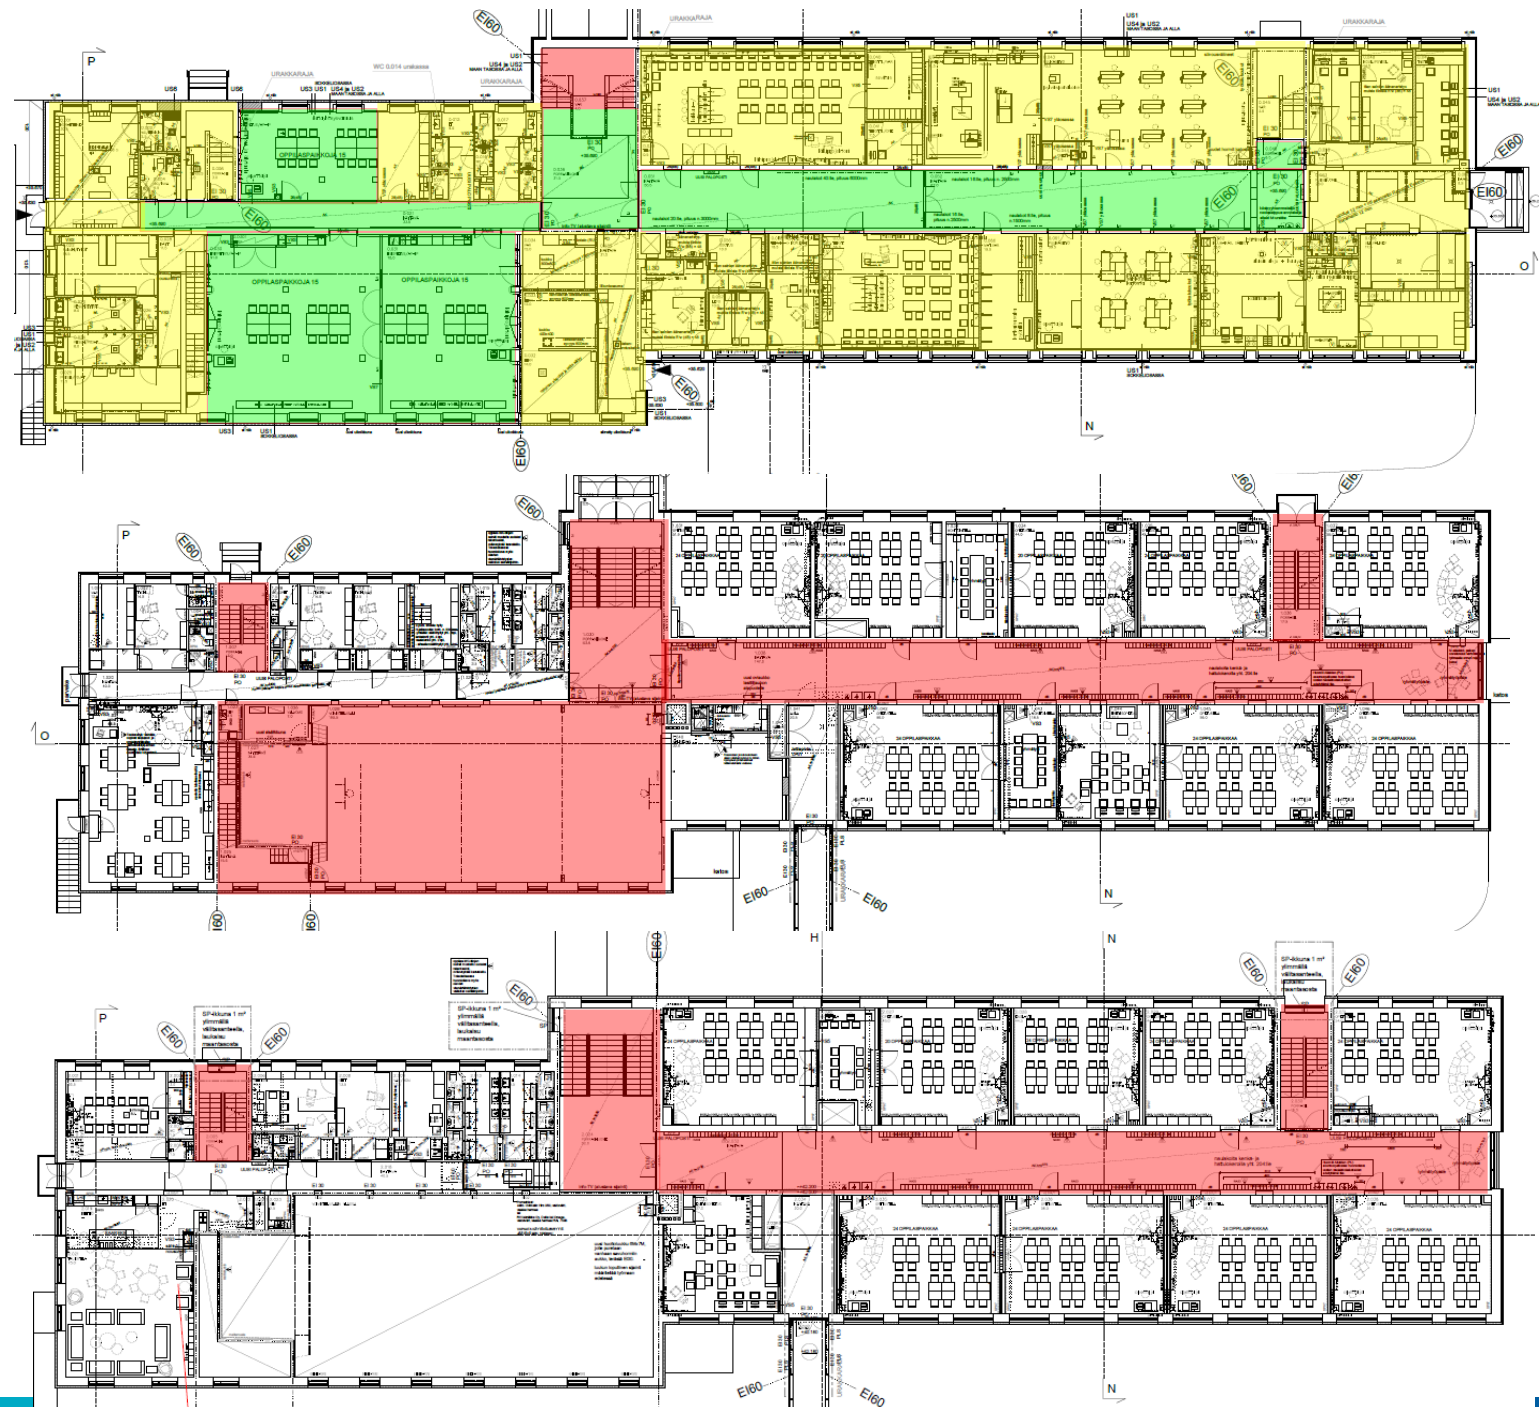
# Lähtötilanne

Valkea pohja = korjattu  
peruskorjauksessa.

Korjattu 2017

Korjattavaa

Lisätutkimustarvetta

IV korjaustarpeet?

IV Lisätutkimukset?
