HOTES-hanke:

Eri vuosikymmenten pientalojen mikrobivauriot vs. asukkaiden kokemat oireet

Heikki Rautio
Hengityслиitto ry
RTA 1 RATEKO
30.8.2016

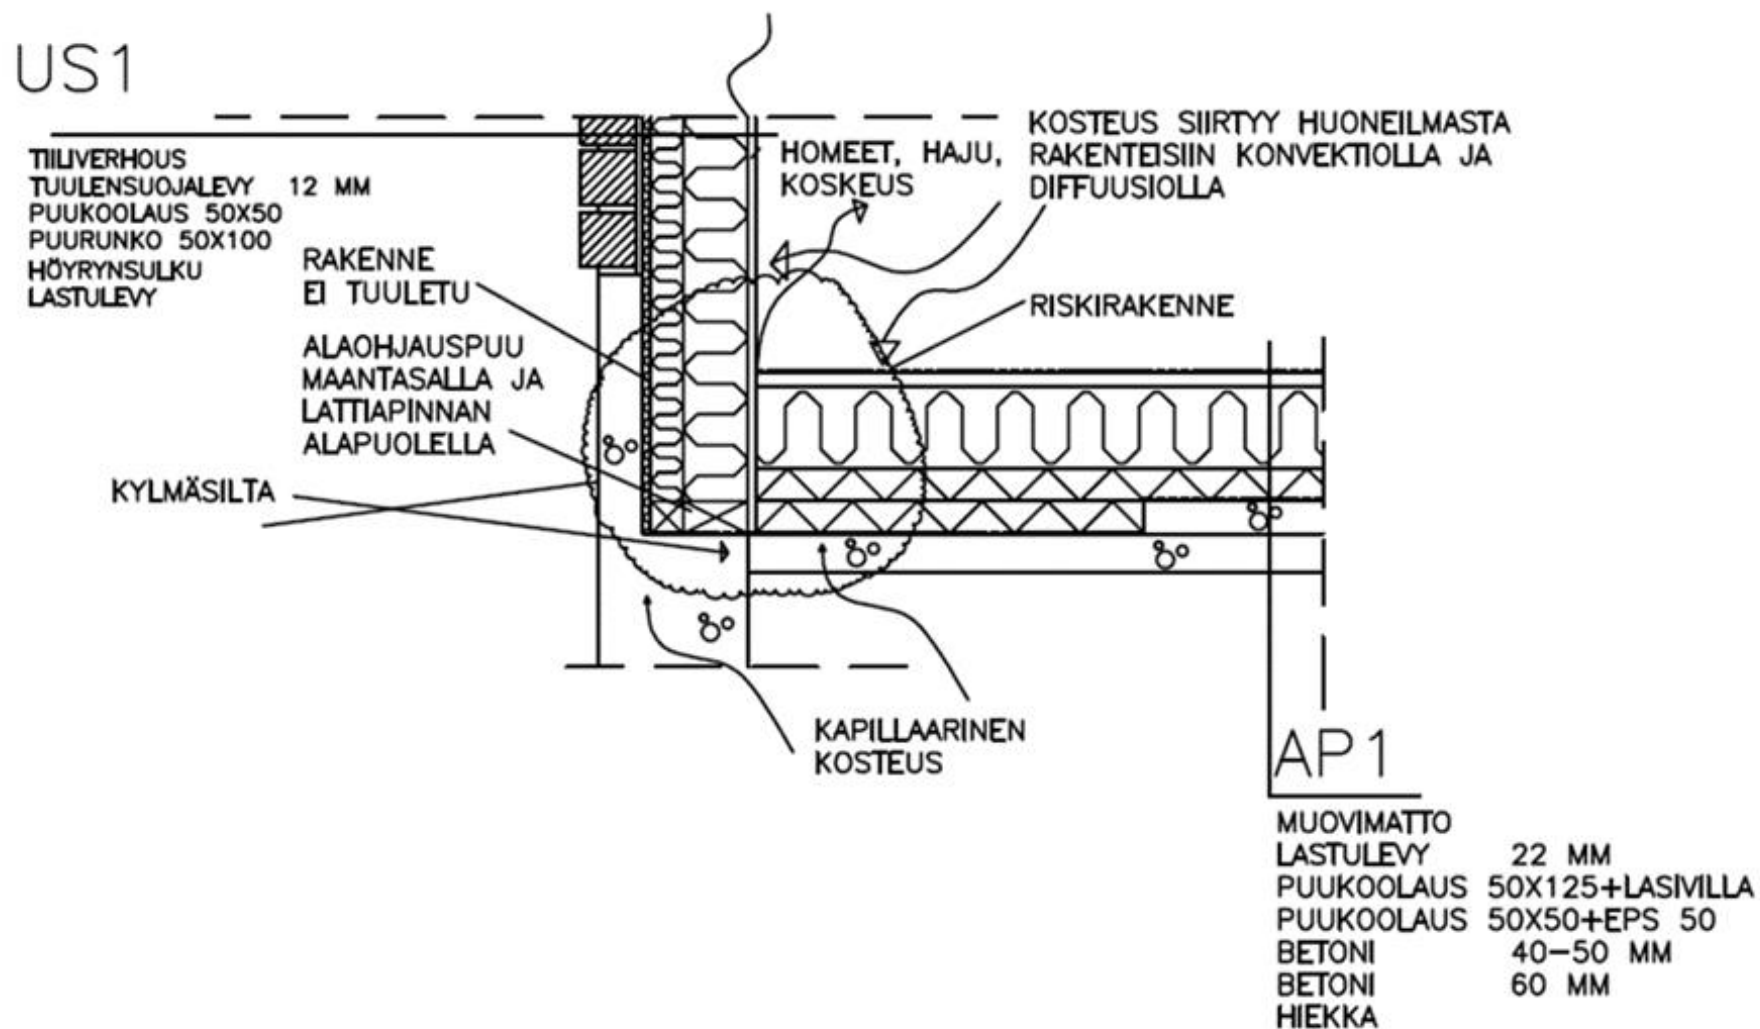
Riskirakenne HOT 041

- Työssä tarkasteltiin esimerkkikohteiden avulla kunkin aikakauden tyypillisiä rakenneratkaisuja ja niihin liittyviä vaurioita
 - Jako 40-50, 60, 70 ja 80-luku
 - 1-2 kohdetta/vuosikymmen
- HOT 041
 - Rakennettu 1971
 - Asukkailla huonoon sisäilmaan liittyviä oireita
 - Tutkimusten perusteella laajoja vaurioita monessa rakennusosassa
 - Arvioitu tutkimusten perusteella korjauskelvottomaksi

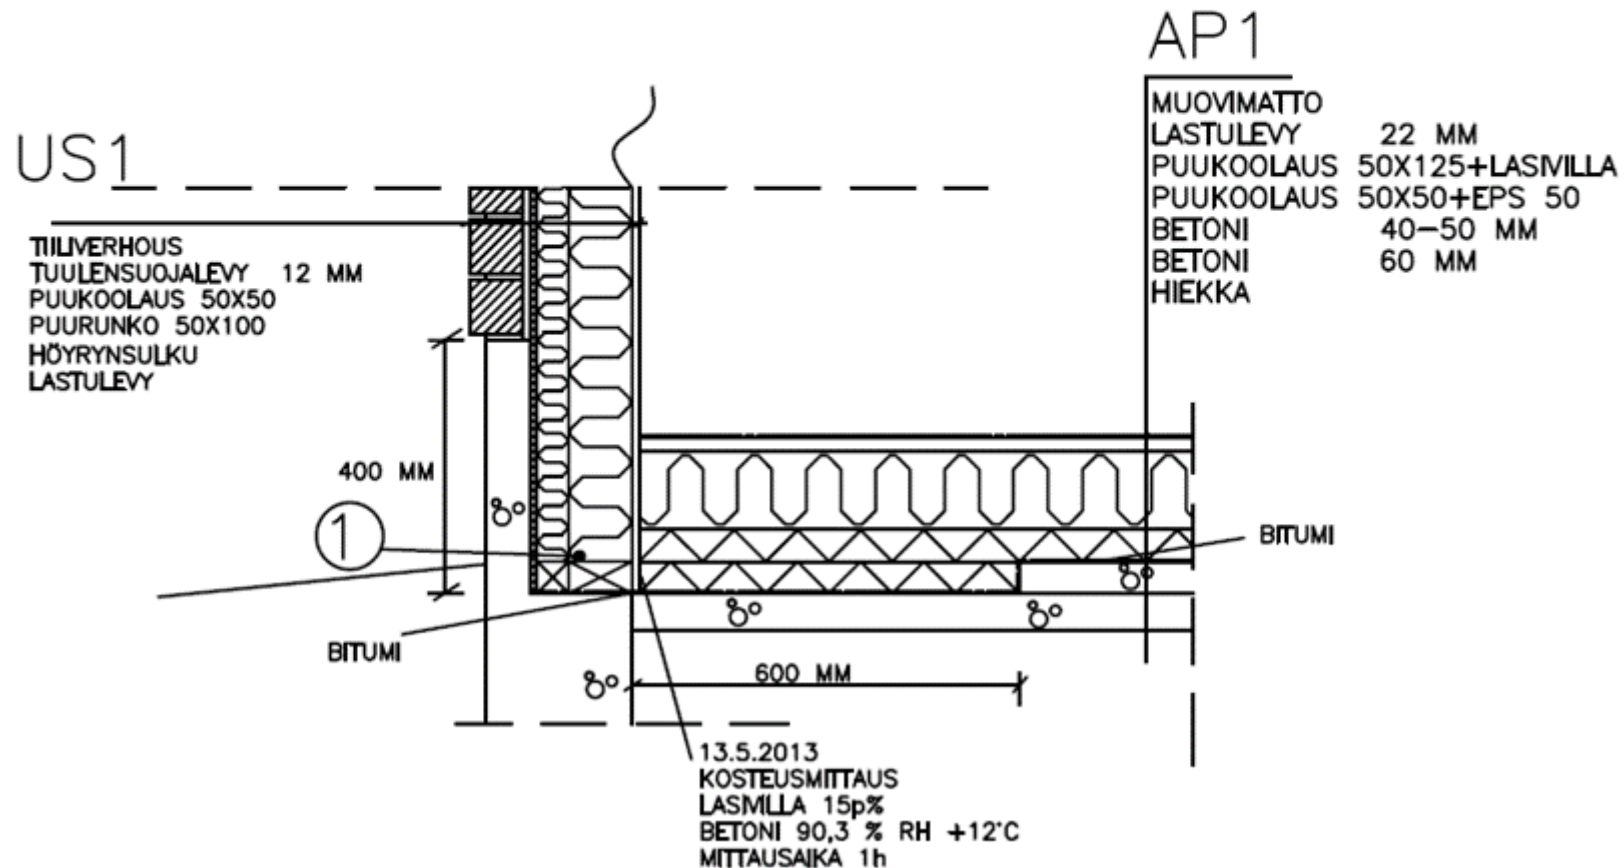
13.5.2013
 MATERIAALINÄYTE 1.
 LASIVILLA
 OLOHUONEEN PUOLEISEN
 MAKUuhuONEEN KOMERON LATTIAN
 ALTA

Taulukko 1. Rakennusmateriaalinäytteissä esiintyneiden mesofiilisten sieni-itiöiden ja bakteerien pitoisuudet (cfu/g) sekä sienisuvusto

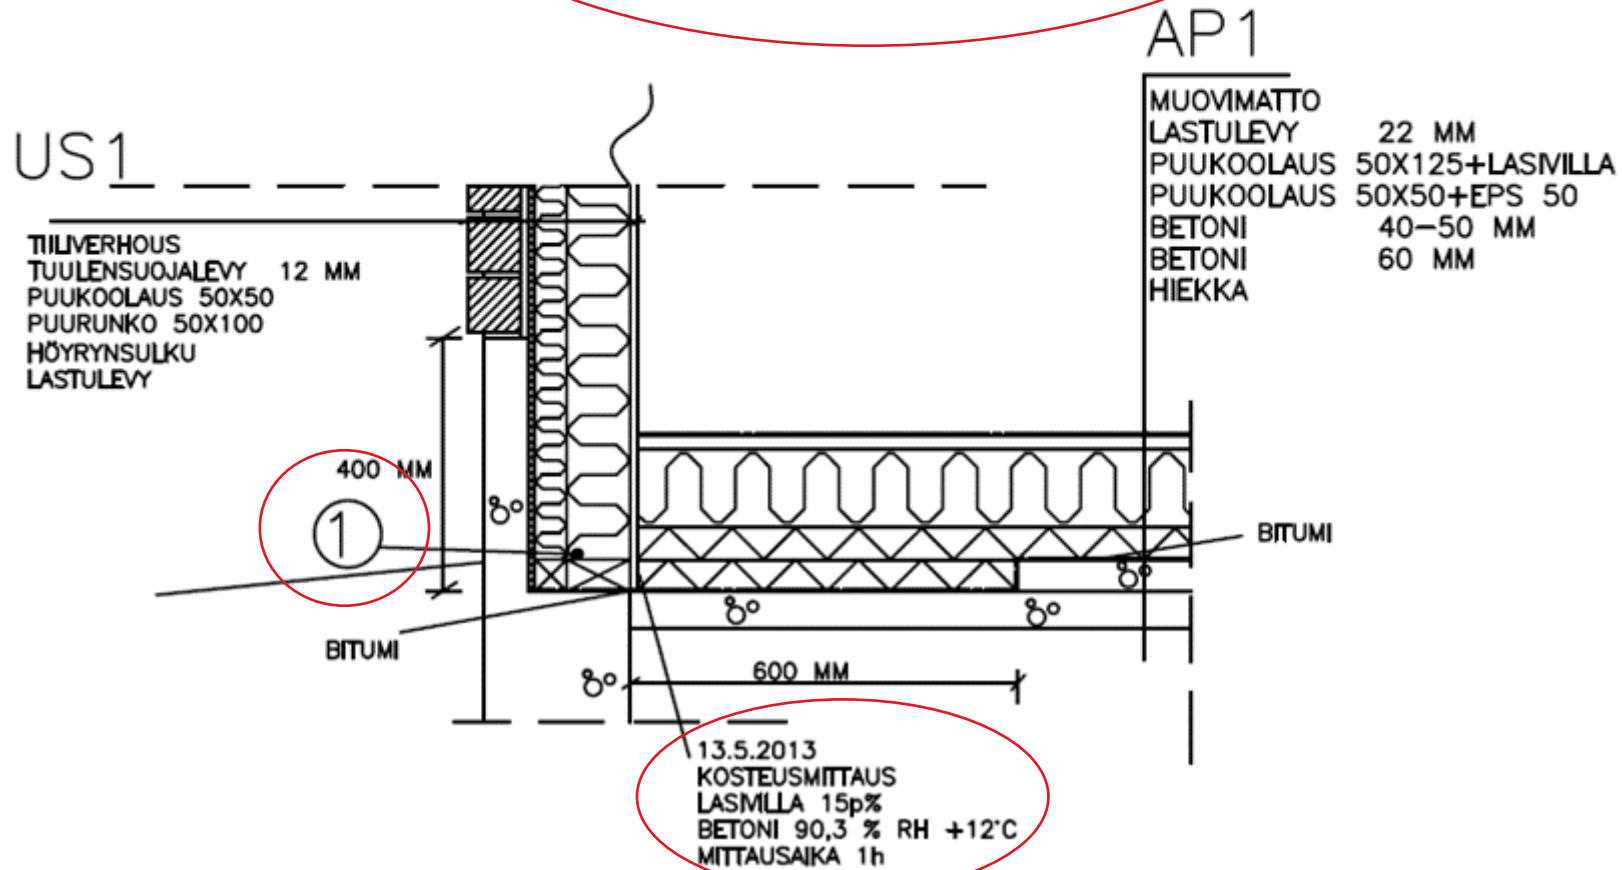
13.5.2013
 MATERIAALINÄYTE 1.
 LASIVILLA
 OLOHUONEEN PUOLEISEN
 MAKUuhuONEEN KOMERON LATTIAN
 ALTA
