# VUOSINA 1899 JA 1928 RAKENNETTUIJEN RIVITALORAKENNUSTEN KOSTEUS- JA SISÄILMATEKNINEN KUNTOTUTKIMUS

RTA 3 LOPPUTYÖ  
MIKA RUOTSALAINEN

LOPPUSEMINAARIESITYS

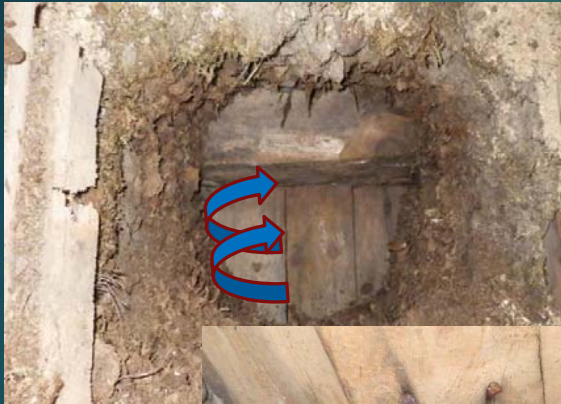
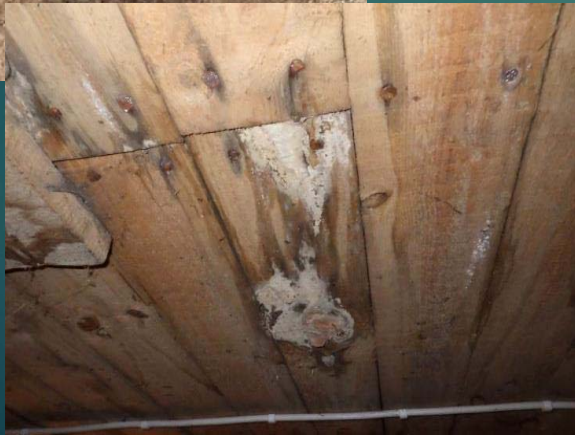
## Alapohjarakenteet

- Eriasteisia kosteus- ja mikrobivaurioita tutkituissa ryömintätilan vastaisissa lattiarakenteissa
- Ryömintätilan tuuletuspuutteet + runsas kosteustuotto ja maaperää vasten jäänyt orgaaninen aines
- Epätiivetydet rakenteissa ja ilmavirtausta ryömintätilasta huonetilan suuntaan
- Asbestipitoisia materiaaleja

- Alapohja- ja ulkoseinärakenteille suositellaan laajoja korjaus- ja muutostoimenpiteitä
  - lattiarakenteiden uusiminen
  - julkisivulaudoitusten uusiminen
  - korjaus- ja rakennemuutokset erillisen korjaussuunnitelmien mukaisesti

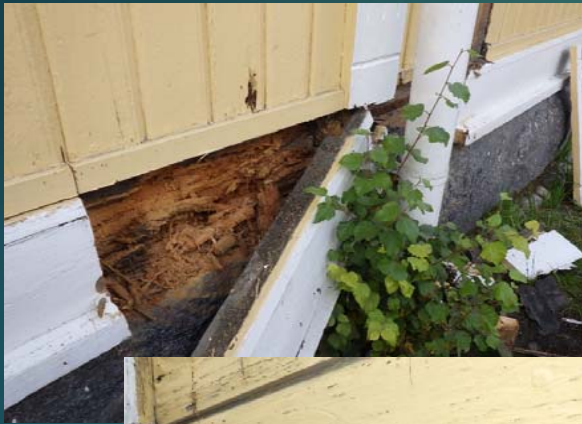
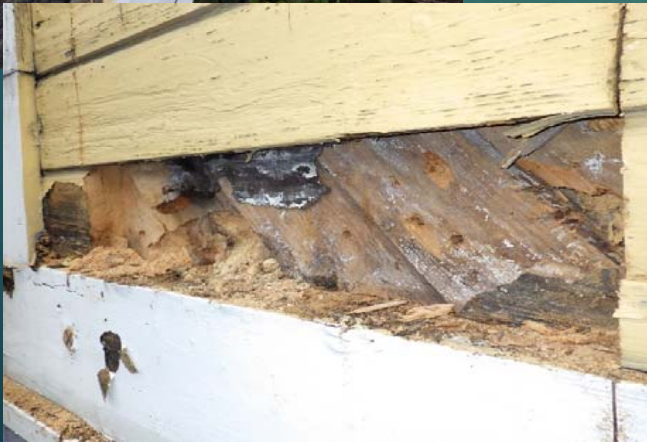
## Ulkoseinät

- Eriasteisia kosteus- ja lahovaurioita julkisivuissa sekä takaisissa rakennekerroksissa
- Vaurioita erityisesti alaosissa sekä ikkunoiden ympärillä

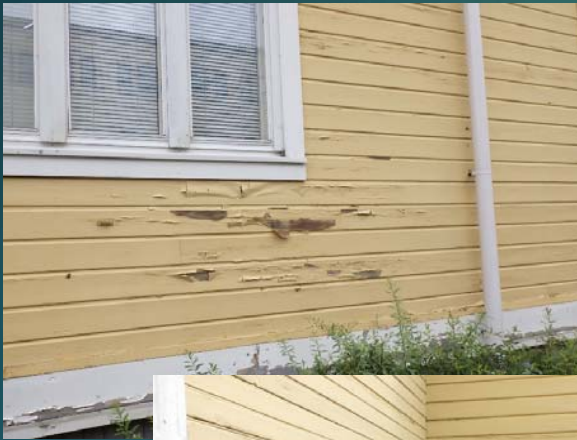
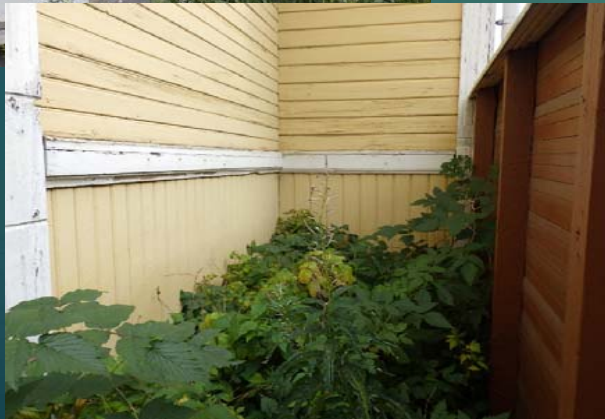
## Ulkoseinät

- Matalat sokkelit, kostea luonnonmaa, multapenkit, kasvillisuus
- Puutteet sade- ja sulamisvesien ohjauksissa
- Hengittämätön lateksimaali
- Epätiiviit toteutustavat

- Kosteudenhallinnan parantaminen maanpinnan muotoilulla
- Sadevesien poisohjauksen parantaminen
- Salaojituksen ja perusmuurin vedeneristyksen olemassaolon ja toiminnan selvittäminen

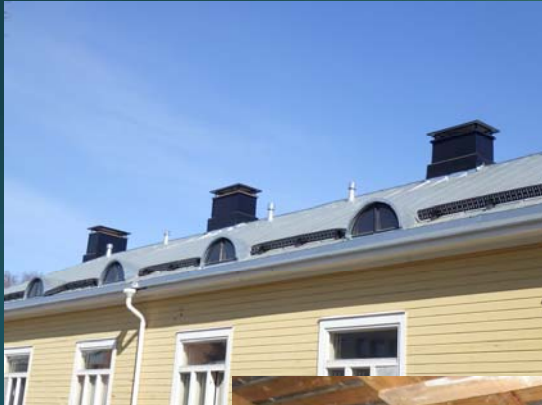
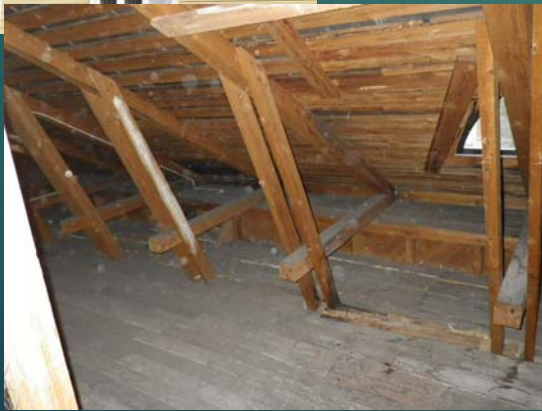
## Vesikatto, yläpohja

- Ei havaittu merkittäviä vaurioita tai korjaustarpeita
- Yksittäisiä vanhoja vuotojälkiä yläpohjassa
