60-luvun seurakuntakeskus, kosteus- ja sisäilmatekninen kuntotutkimus

RTA5, loppuseminaari 4.6.2020

Pekka Salin

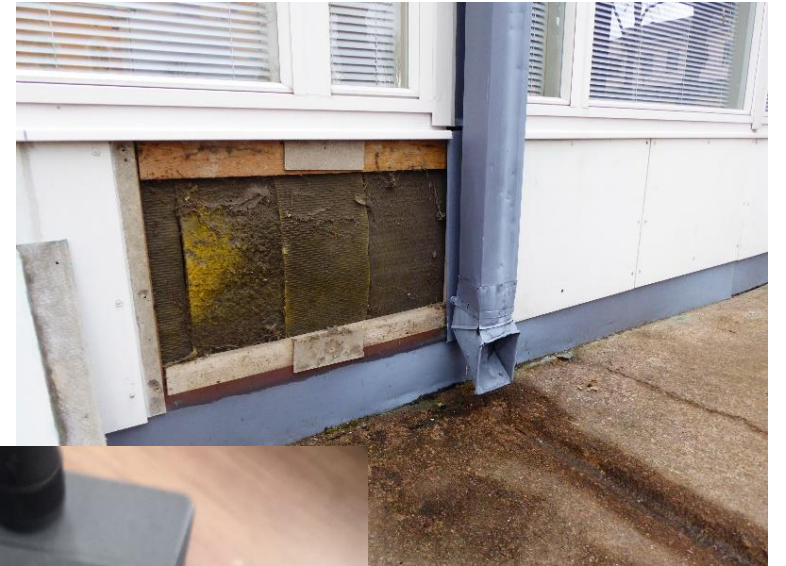
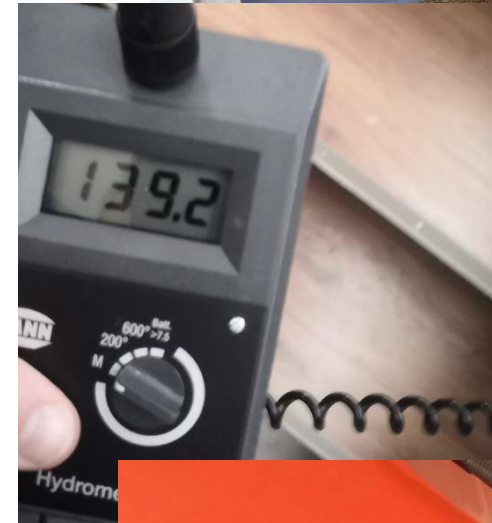
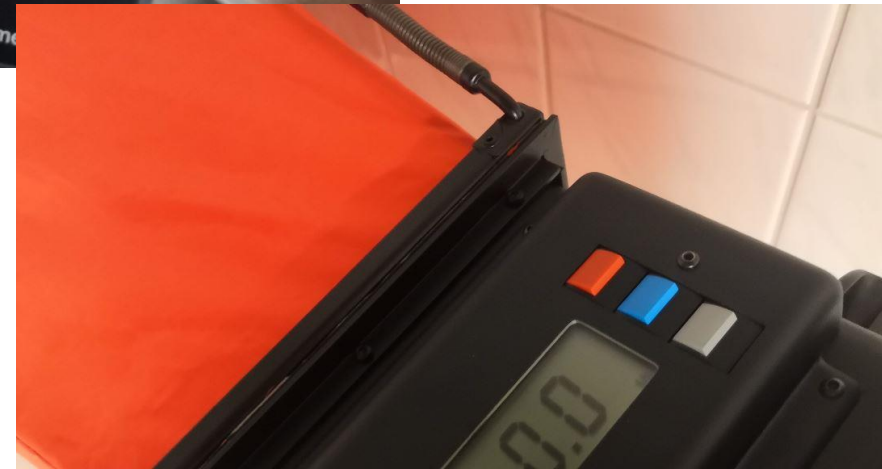
Tutkimusmenetelmä	Löydökset	Sijainti
Materiaalimikrobinäytteet	Ei viitettä vauriosta 5 kpl Heikko viite vauriosta 1 kpl Viite vauriosta 10 kpl	Pääosa vaurioviitteistä ulkoseinien lämmöneristeissä
Porareikämittaukset	RH > 80 %, 1 kpl RH = 70...80 %, 1 kpl RH < 70 %, 3 kpl	Kohonneet kosteusarvot alapohjassa
Tallentavat olosuhde- ja paine-eromittaukset	Lämpötila S2-luokka Hiilidioksidipitoisuus S1-luokka Paine-ero ulkovaipan yli -5...-10 Pa	Kerrokset 1 ja 2 (toimistohuoneet)
Ilmamäärät	TK01 tuloilmamäärät pieniä suhteessa poistoilmamääriin	2. Kerros
IV-tarkastukset	Osa kanavista ja koneista puhdistuksen tarpeessa	2. kerros, pohjakerros
Merkitsevä ainekoeket	Ulkoseinässä suuria ilmavuotoja	Eteläinen ulkoseinä
Mineraalikulitumittaukset	Alle viitearvon 0,2 kpl/cm ²	
Radonmittaukset	Alle viitearvojen

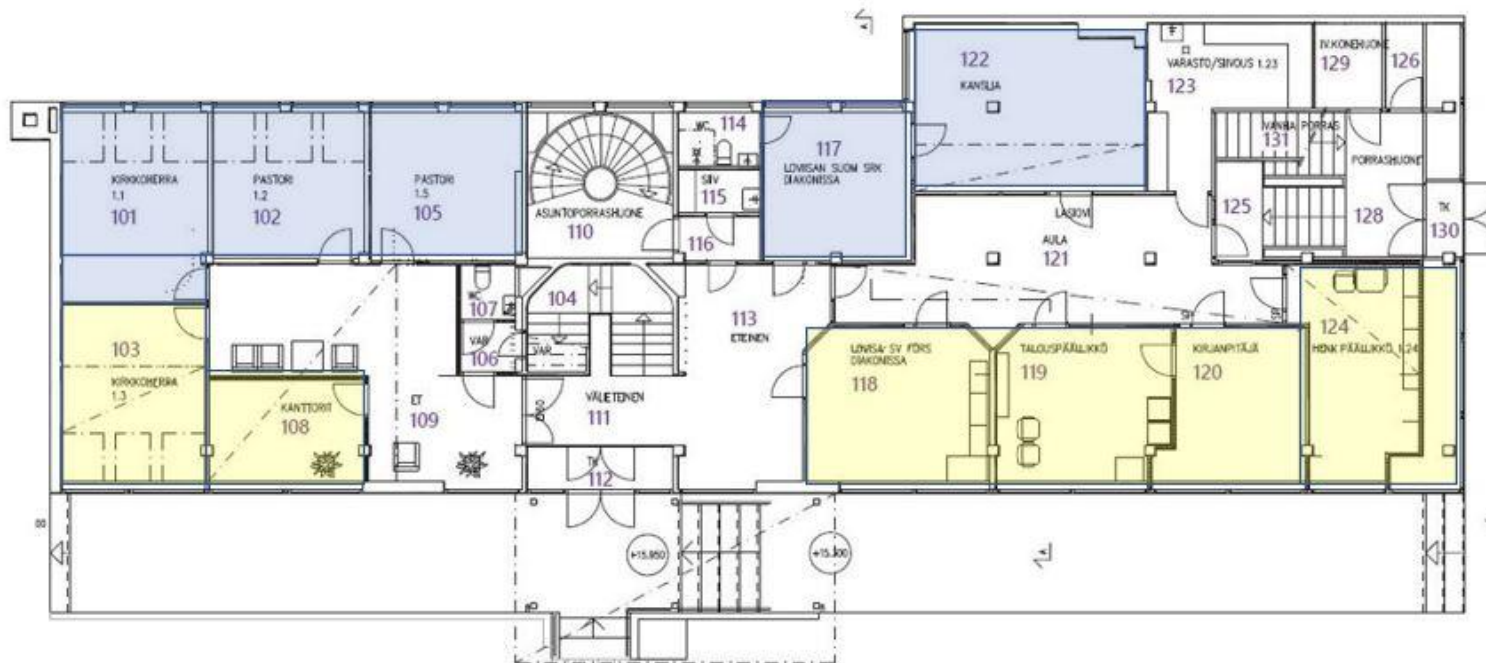
- Ulkoseinien lämmöneristeissä laajamittaisia mikrobivaurioita
- Eteläisen sivun työhuoneissa runsaasti ilmayhteyksiä mikrobivaurioihin
- Vanhentunut ilmanvaihtokone (v. 1979) ylläpitää alipaineisuutta

Poikkeava olosuhde mahdollinen

Poikkeava olosuhde erittäin todennäköinen

- Ulkoseinien peruskorjaus YM korjausoppaan mukaan
 - Rakenteen uusiminen ulkoa käsin
 - Ilmatiiviiden ja energiatehokkuuden parantaminen
- Vanhan IV-koneen uusiminen
