# KORJAUSHANKKEEN KULKU EPÄONNISTUNEIDEN KORJAUSTEN JÄLKEEN

1930-LUVULLA VALMISTUNUT ASUINKERROSTALO

RTA Opinnäytetyö loppuseminaari 2.6.2022

Tuomas Salmela  
Entavision Oy

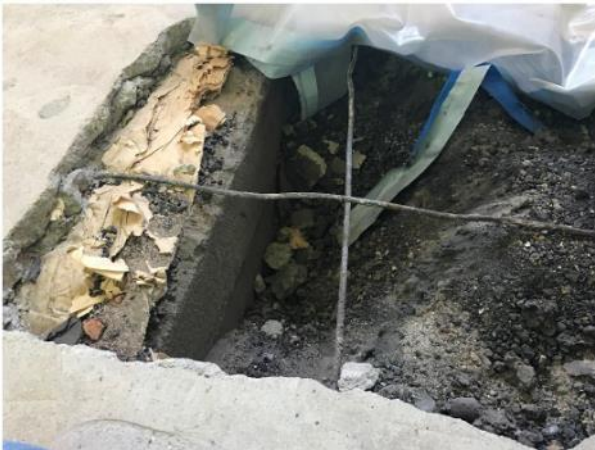
- Tutkitulla alueella kolmea erilaista alalaattapalkistorakennetta
  - VP1 alalaattapalkisto, pintalaatta
  - VP2 alalaattapalkisto, lankkulattia
  - VP3 alalaattapalkisto, märkätila (ei avattu)
- Välipohjien täyttömateriaalit sahanpurua, koksikuonaa, sammalta, hiekkaa. Koksitäytössä asbestia.
- 4/5 näytteistä viite vauriosta
- Rakenteesta ilmavuotoja sisäilmaan

- Koko huoneiston osalta väli- ja yläpohjan osalta välipohjien korjaus sis. täyttömateriaalien poistaminen
- Huolellinen rakenteiden tiivistäminen
- Kosteus- ja sisäilmateknisen kuntotutkimuksen laajentaminen koskemaan koko rakennusta

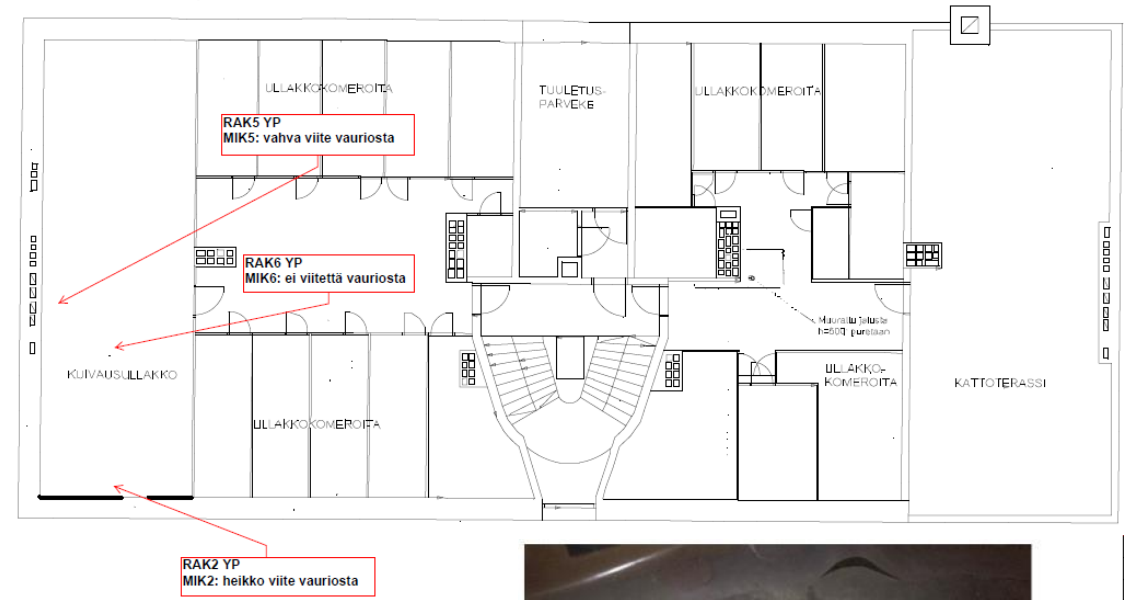
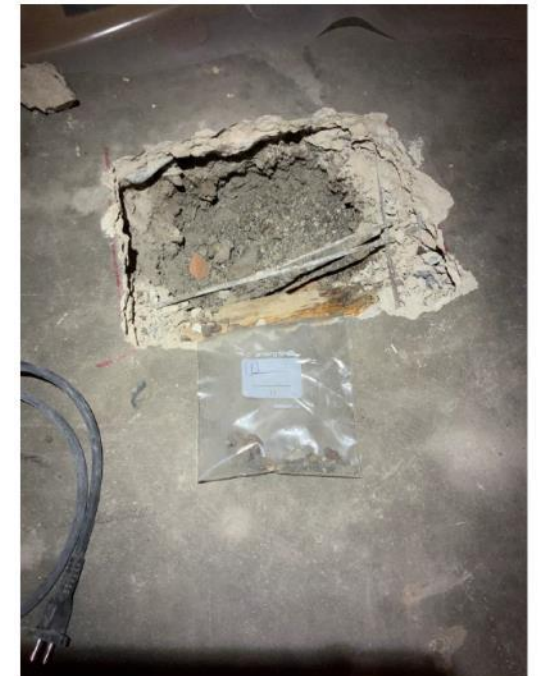
- Tutkitulla alueella kahta erilaista alalaattapalkistorakennetta
  - Alkuperäinen rakenne (täyttönä sahanpuru, koksikuona, hiekka, tiilenpalaset)
  - Vuonna 2014 korjattu rakenne (kevytsoratäyttö)
- Aikaisempi korjaus yläpohjaan tehty liian pienelle alueelle
- 2/3 näytteistä viite vauriosta
- Rakenteesta ilmavuotoja sisäilmaan
