# 1940-LUVUN KOULURAKENNUS

## KOSTEUS- JA SISÄILMATEKNINEN KUNTOTUTKIMUS

JUSSI SALMI

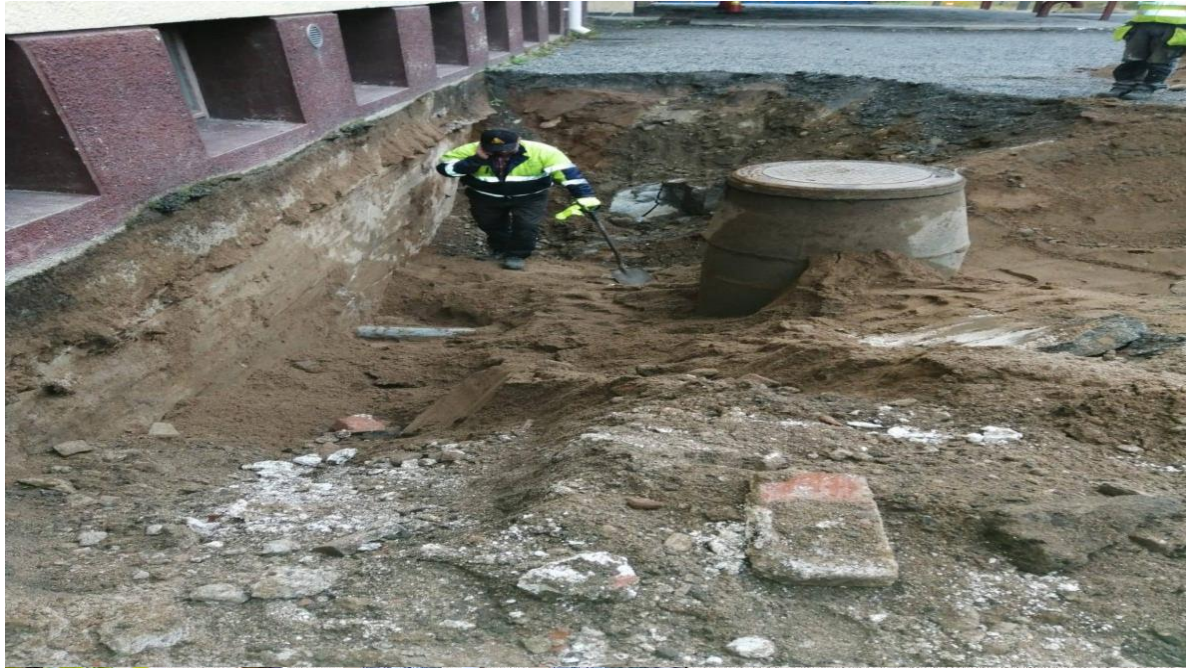
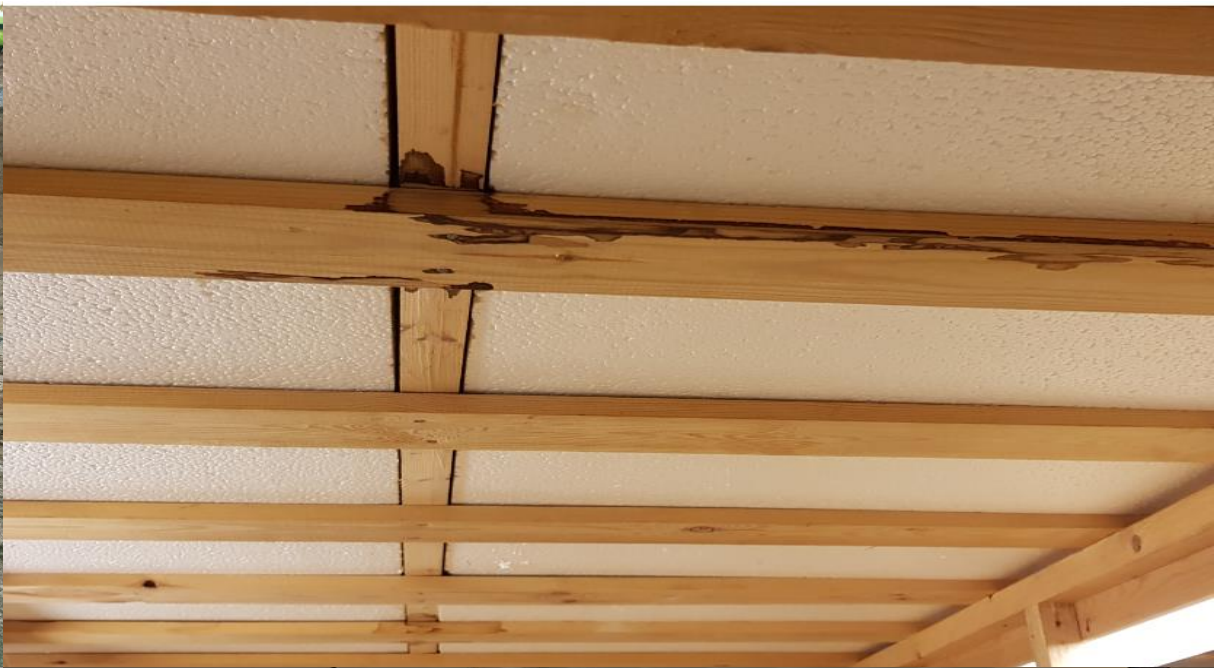
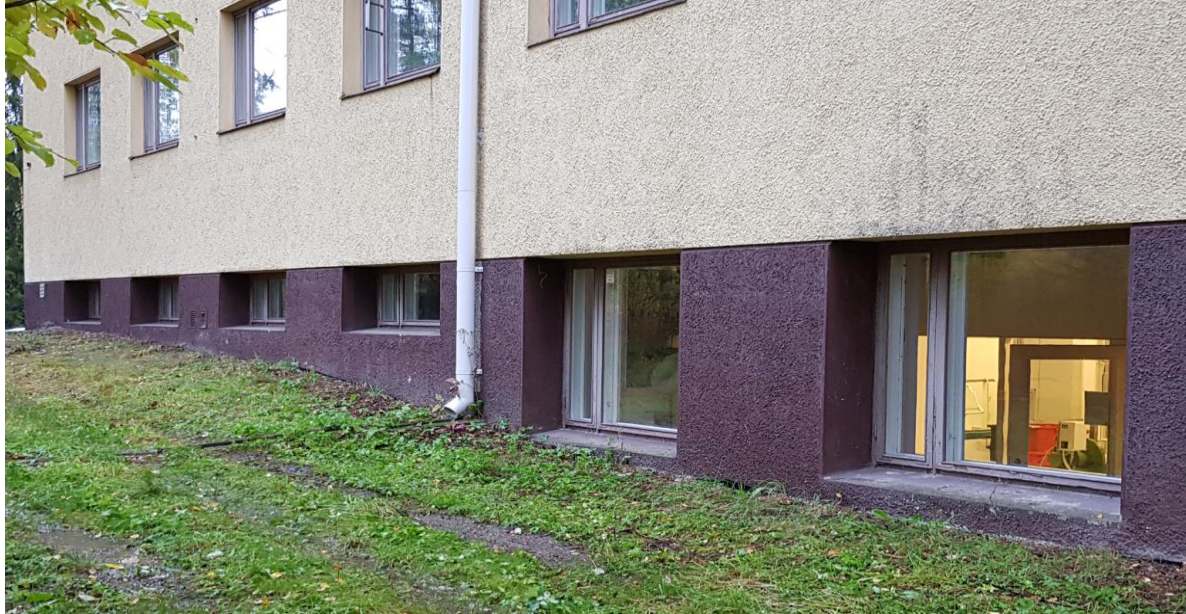
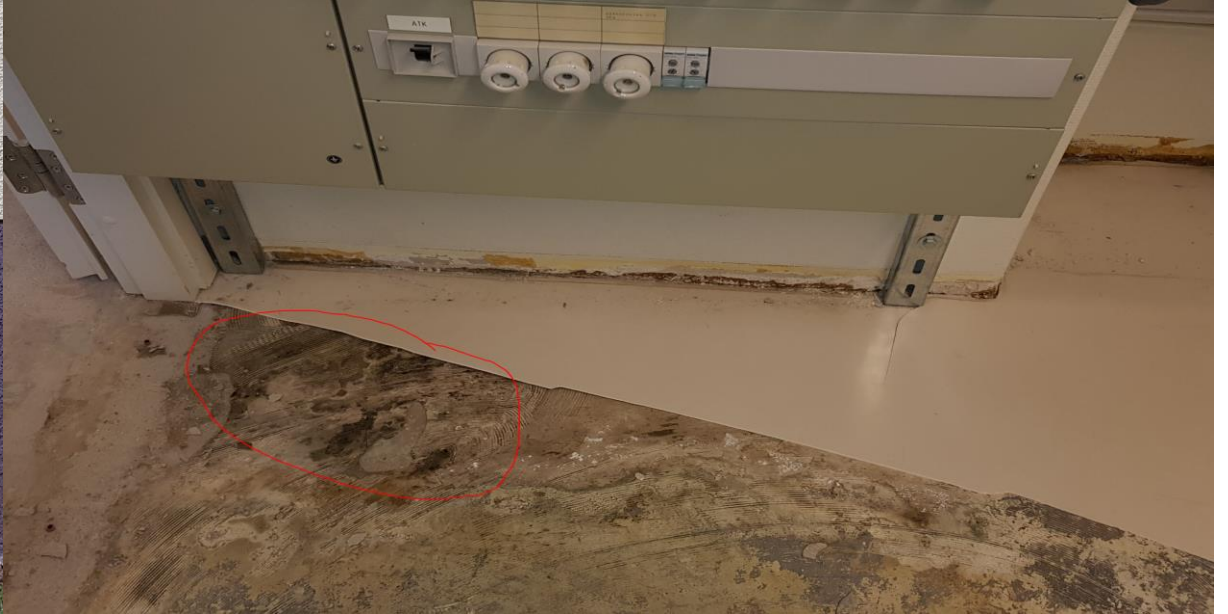
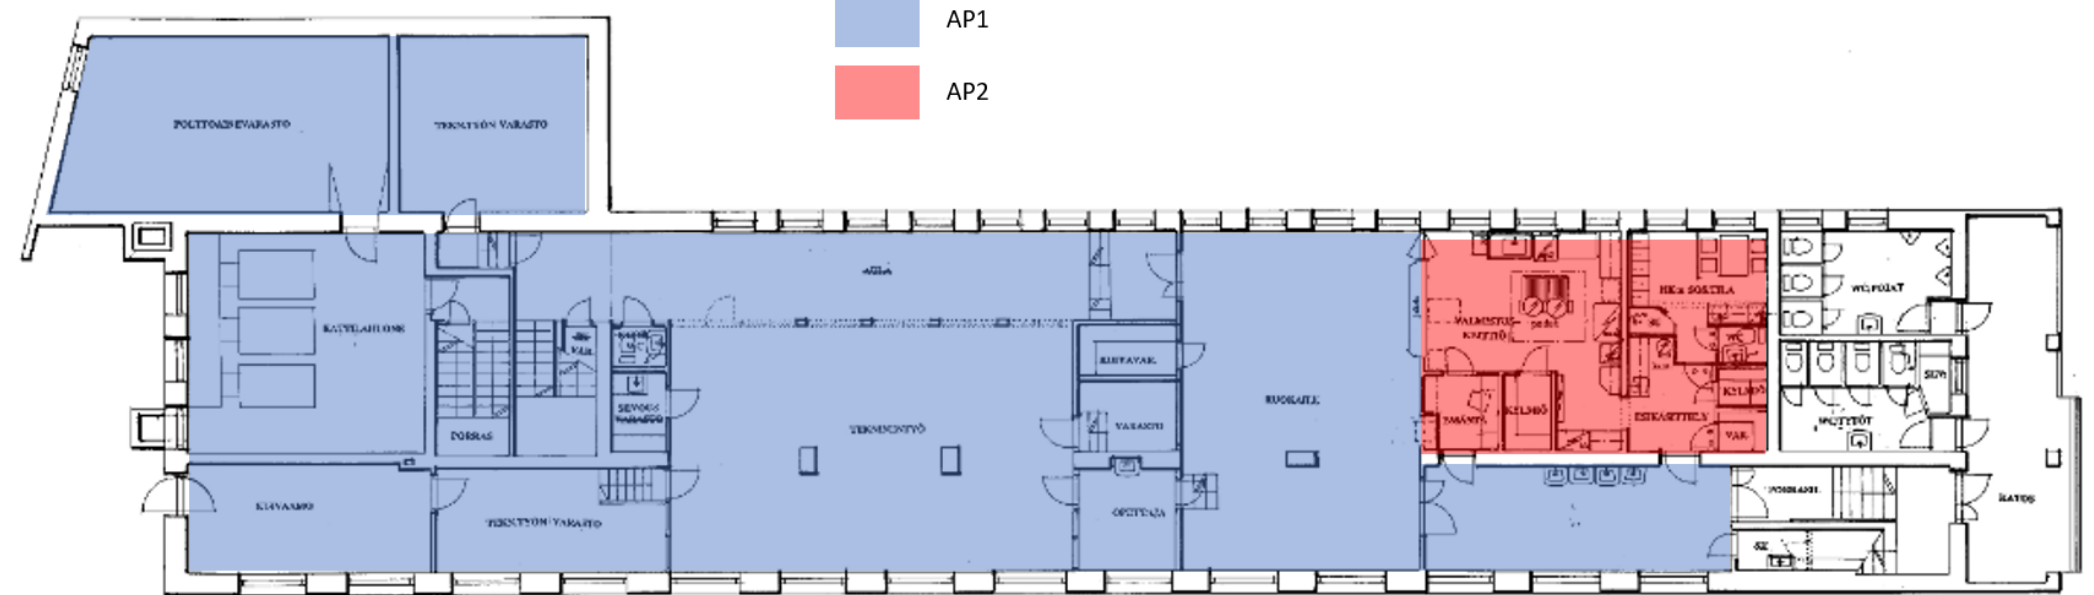
Kokonaan maanpinnan alapuolella olevien tilojen seinäpinnoilla oli paikoin runsaasti silmin havaittavia kosteusvauriojälkiä.

Puutyöluokan läheisyydessä olevan välinevaraston EPS-eristeiden asennuslaudoissa oli paikoin havaittavissa näkyvää mikrobikasvustoa

Sulamis- ja valumavesiä ohjautuu seinää päin, syöksytorvista tuleva vesi lammikoituu seinustalle, ja maanvastaisen seinän vedeneristys on joko toteutettu puutteellisesti, tai se puuttuu kokonaan.

Tiiliseiniä oli maalattu paikoin vesihöyryä läpäisemättömällä maalilla -> sisäpuolen tasoitepinta irtoaa alustastaan

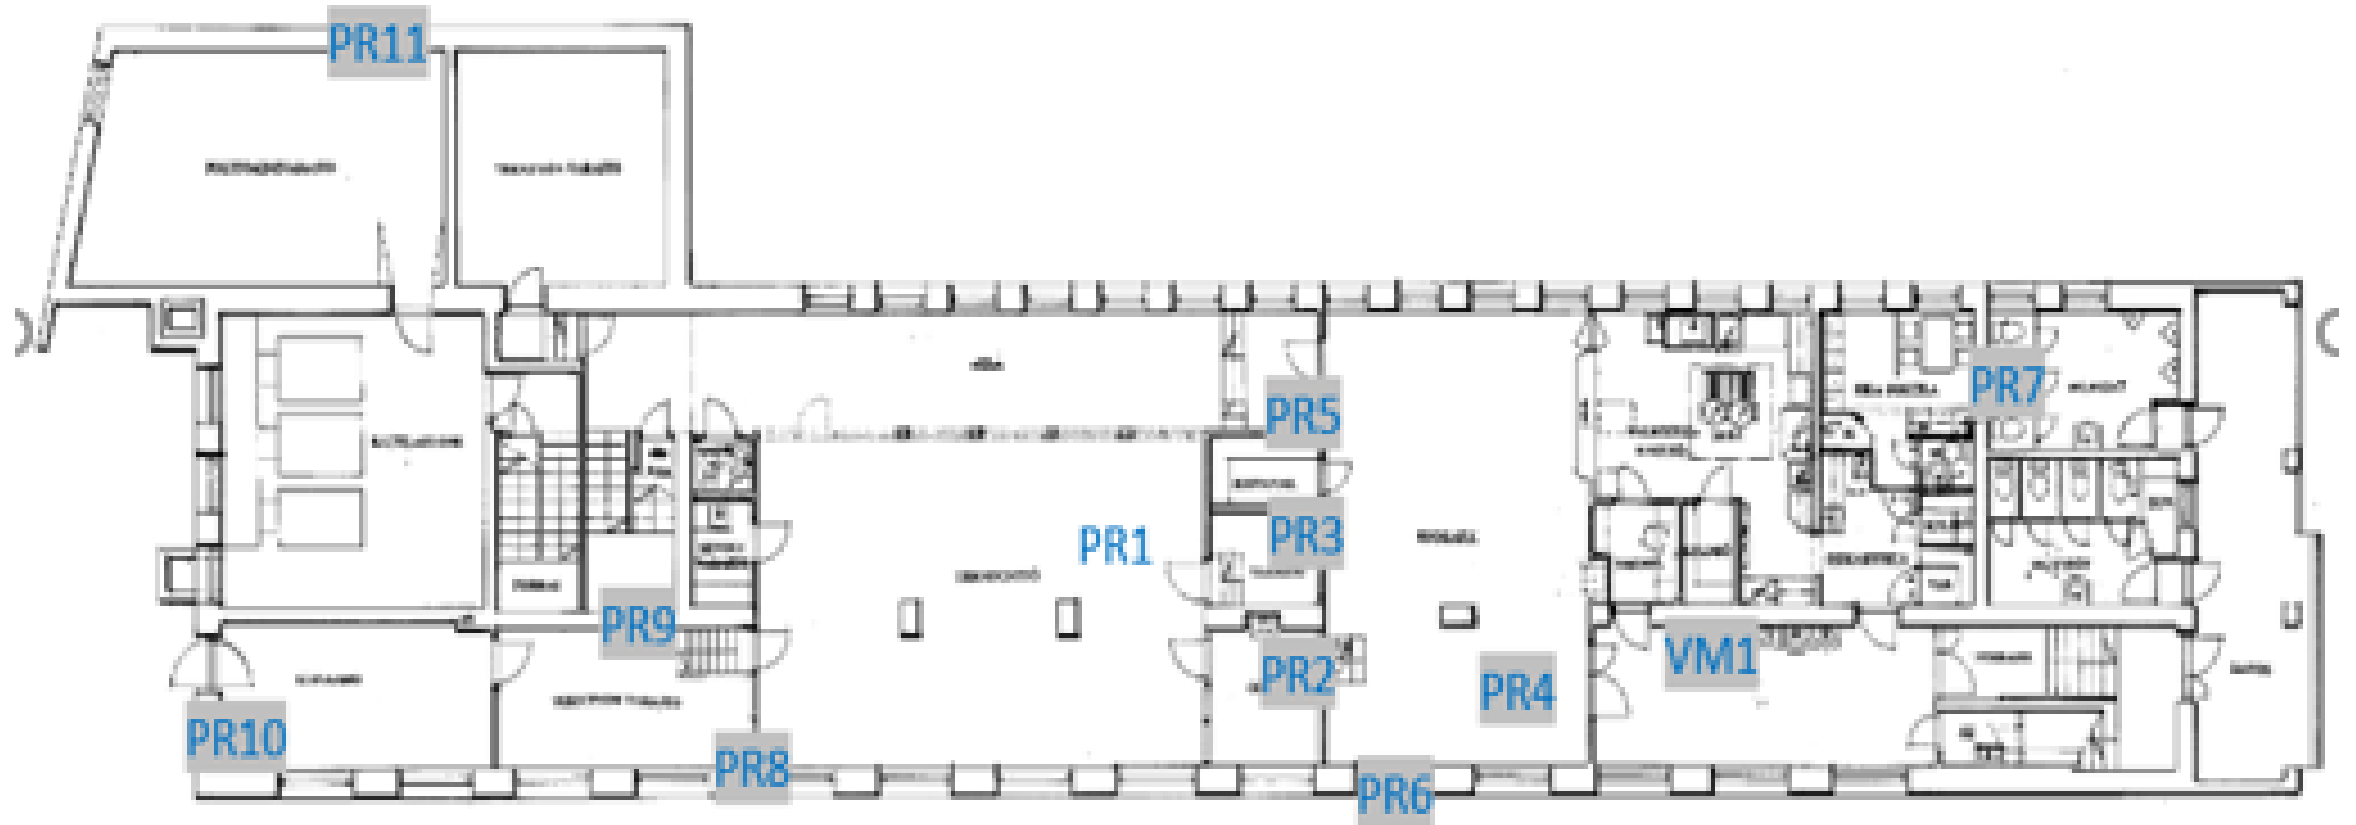
# MAANVASTAISTEN RAKENTEIDEN PORAREIKÄ JA VIILTOMITTAUKSET

Alapohjan pintalaatan suhteellinen  
rakennekosteus 80...96%

- maapohjan kuivatus  
puutteellinen
- Alapohjalaattojen välinen ja  
maanvastaisen seinän sisäinen  
bitumisively ei toimi enää  
suunnitellusti.
- Vesihöyryä läpäisemätön  
pinnoite ei päästä  
rakennekosteutta tasaantumaan

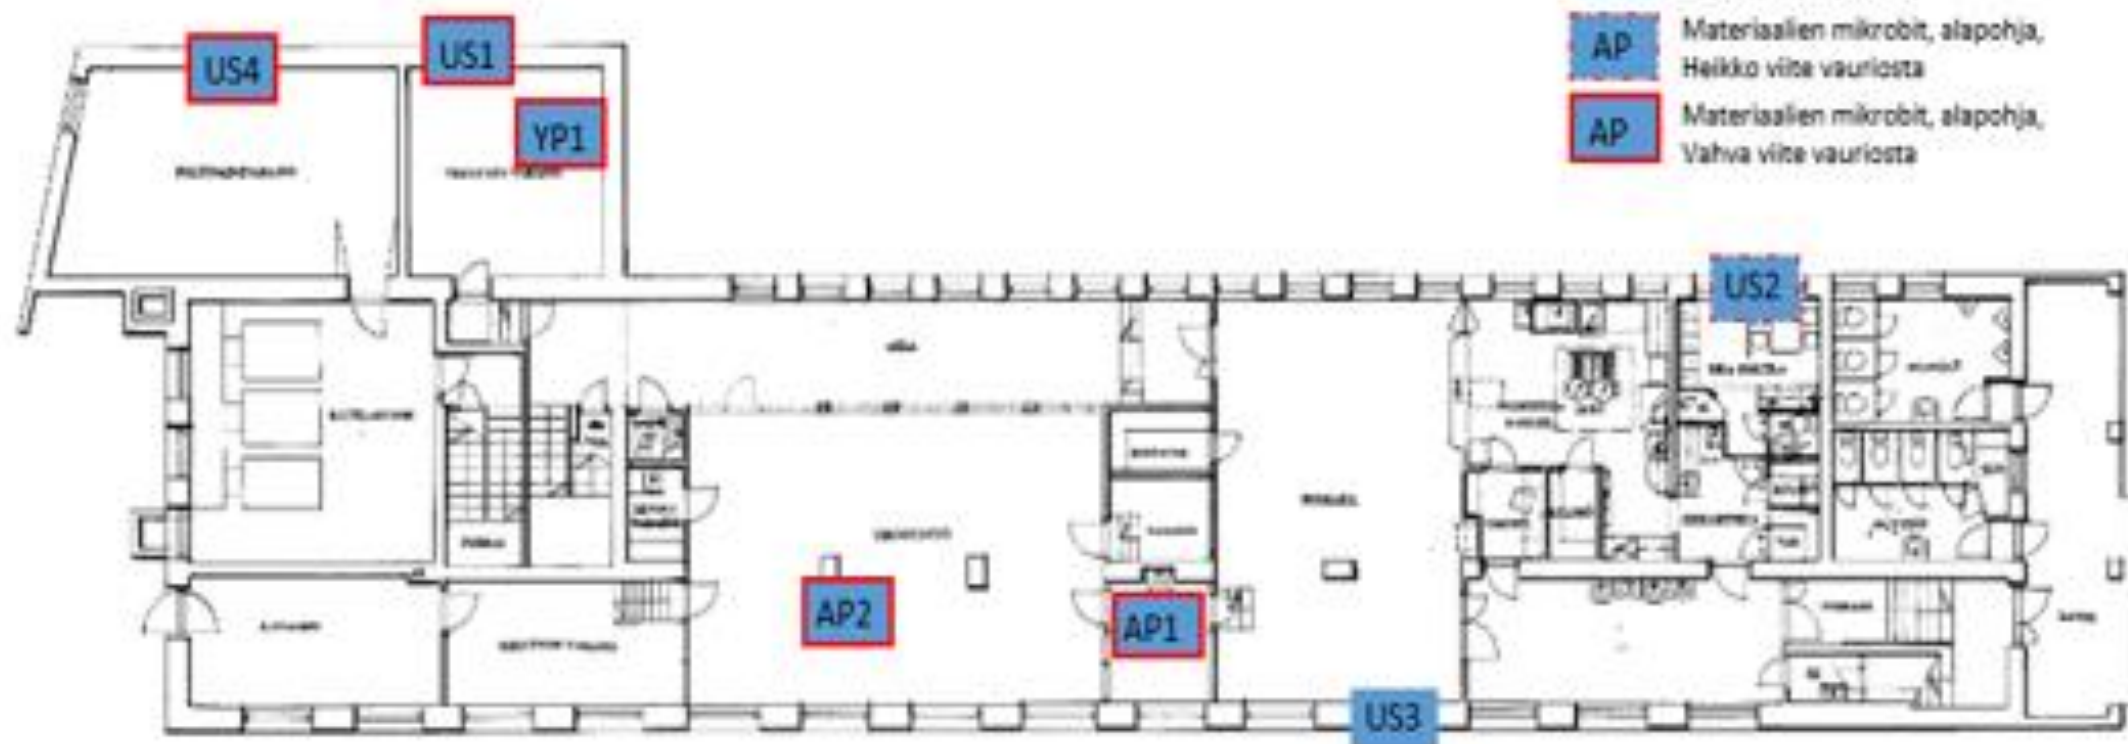
# Kellari- Mikrobialaalyysien näytteenottopaikat

- Kohonneet rakennekosteudet johtaneet mikrobivaurioihin
- Vahva yhteys tiiviisiin pinnoitteisiin, sekä vaurioherkkiin eristemateriaaleihin

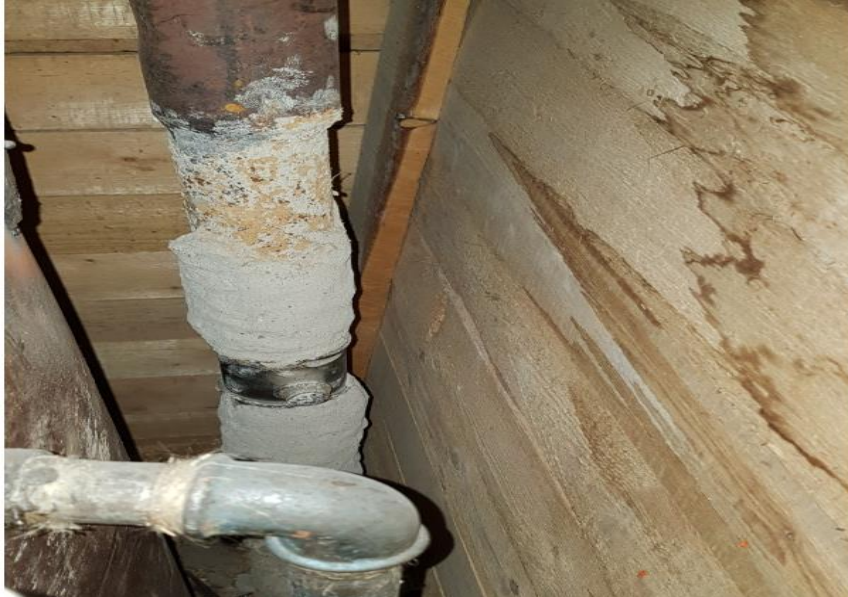
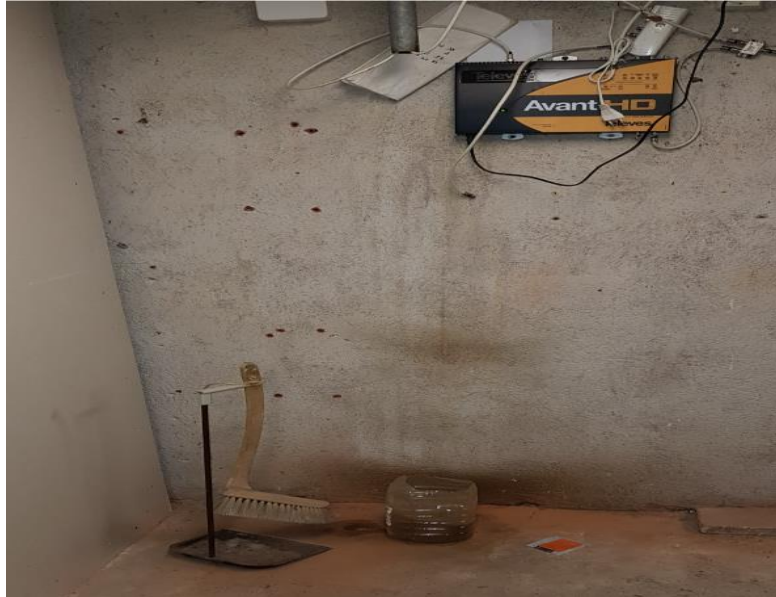
Antenniputken läpiviennin kohdalla oli hiljattain tippunut vettä, ja betoniholvissa oli nähtävissä selviä valumajälkiä tällä kohtaa.

Ullakkotilassa oli yhä purkamattomia vaurioituneita asbestieristeitä

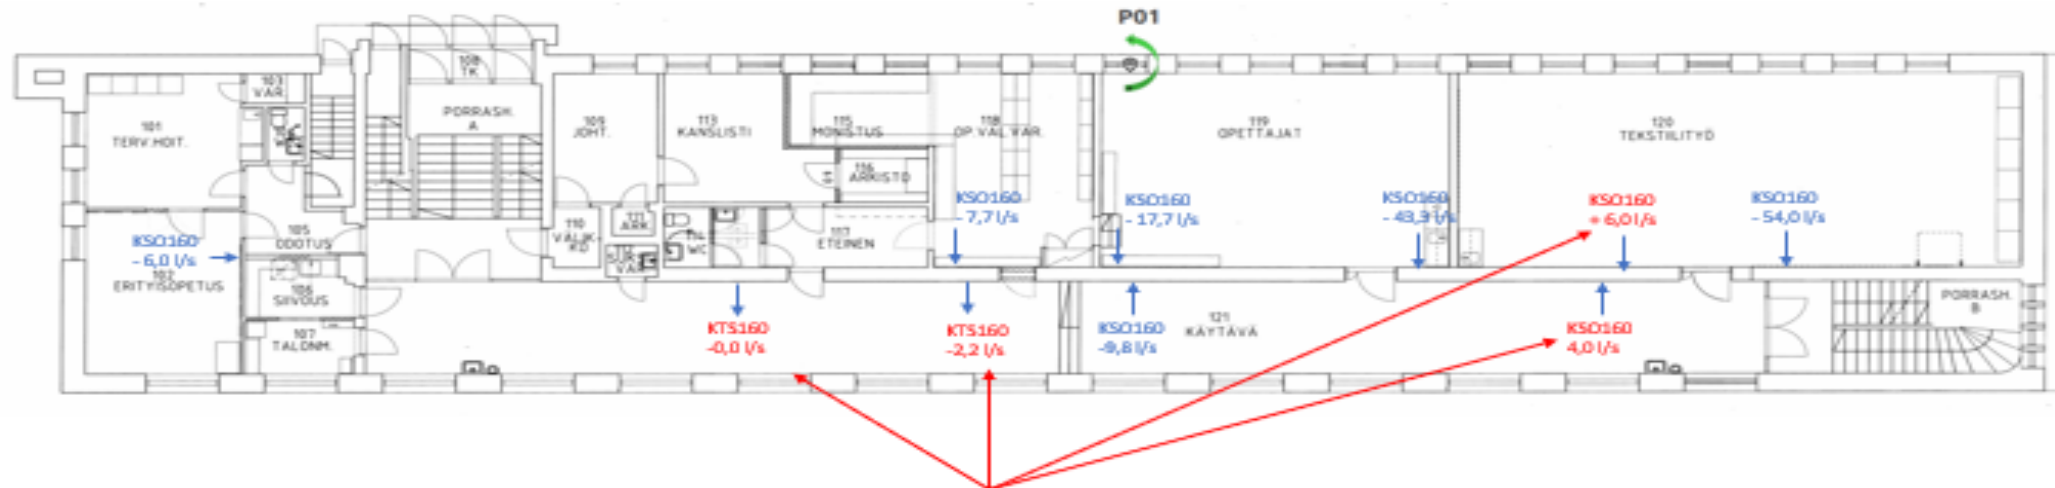
MITATUT ILMAMÄÄRÄT  
1. KERROS

Tilaajalta ei ollut saatavissa suunniteltuja mitoitusietoja  
Tarkastusmittausten perusteella 1. kerroksen korvausilman saanti  
puutteellista poistoilmaan nähden

Ilmavirta väärään suuntaan

Poistoilmanvaihdon palvelualueen paine-erotu kohtuulliset, mutta korvausilman saannin puutteiden vuoksi on mahdollista, että rakenteiden epäpuhtauksia pääsee hallitsemattomien ilmavuotojen mukana huonetiloihin.

Mittausten perusteella osa poistoilmakanaviksi tarkoitetuista hormoneista toimi korvausilmareittinä, jolloin vanhan poistoilmanvaihtohormin epäpuhtaudet kulkeutuvat sisäilmaan.

Kellarin ja 1. kerroksen ilmanvaihdon säätö ja riittävän korvausilman varmistaminen
