# OMAKOTITALON SISÄILMAONGELMIEN SYIDEN SELVITYS JA SUOSITUKSET KORJAUSTOIMENPITEISTÄ

Kari Salminen

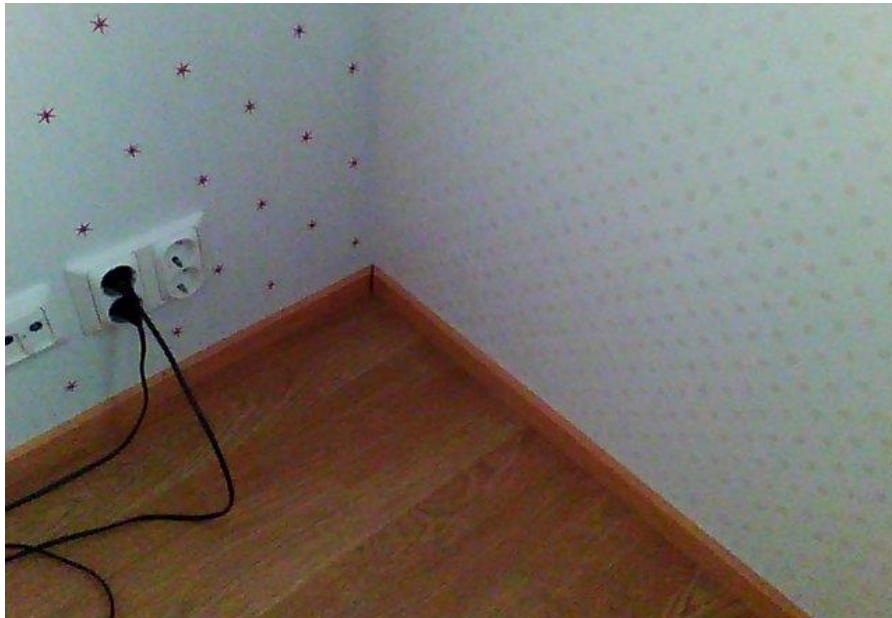
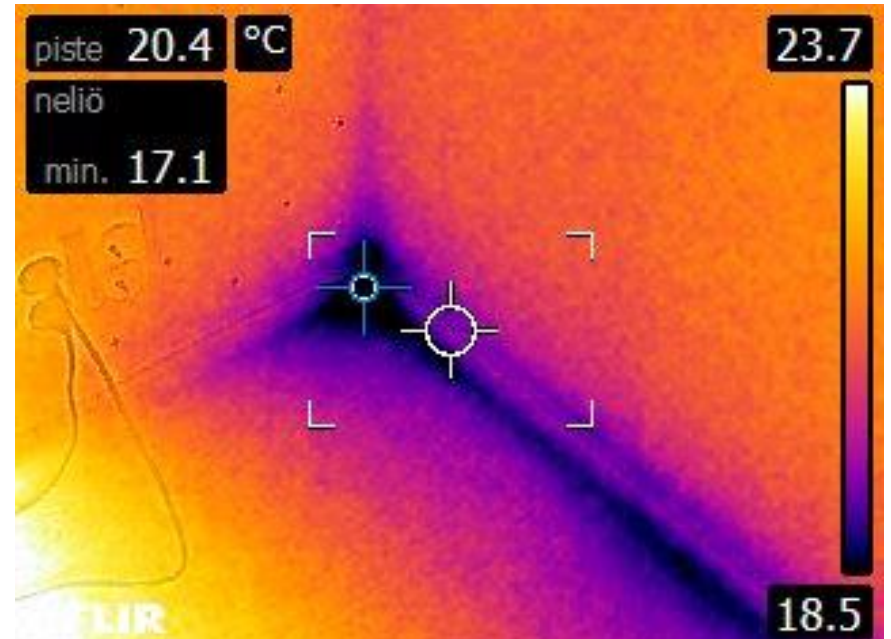
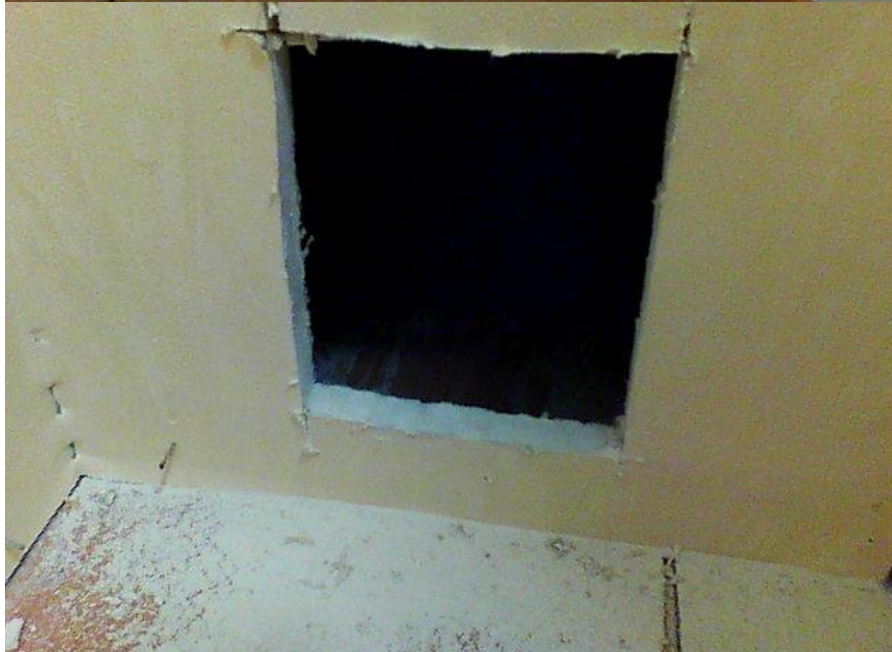
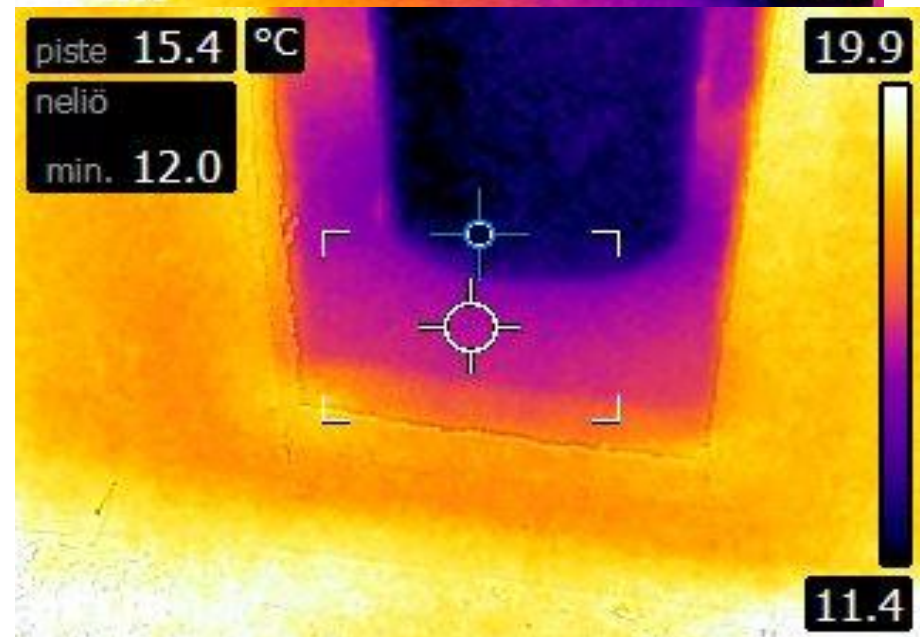
Talon tutkimisen yhteydessä on otettu yhteensä 10 kpl materiaalinäytteitä.

Näytteet 1- 5 otettiin pintabetonilaatan päällä olevista materiaaleista ja

näytteet 6 -10 otettiin ulkoseinien alapäästä.

- 1 Laminaatin alusmateriaali
- 2 Bitumihuopa väliseinän alaohjauspuun alta
- 3 Bitumihuopa väliseinän alaohjauspuun alta
- 4 Laminaatin alusmateriaali
- 5 Bitumihuopa väliseinän alaohjauspuun alta

- 6 Ulkoseinän alapää, koolauspuu
- 7 Ulkoseinän alapää, alaohjauspuu
- 8 Ulkoseinän alapää, solumuovikaista
- 9 Ulkoseinän alapää, eristevilla
- 10 Ulkoseinän alapää, kipsilevy

Koska väliseinän alaohjauspuun alla olevassa bitumihuovassa samoin kuin laminaattilattian alla olevassa askeläänieristeessä on poikkeuksellista mikrobikasvustoa, viittaa se siihen, että pintabetonilaatta ei ole ehtinyt kuivua riittävästi rakennusaikana ennen lattian päälle tulleiden rakenteiden ja pinnoitteiden asentamista.
