# PÄIVÄKODIN KOSTEUS- JA SISÄILMATEKNINEN KUNTOTUTKIMUS

RTA SEMINAARIESITYS

6.6.2019

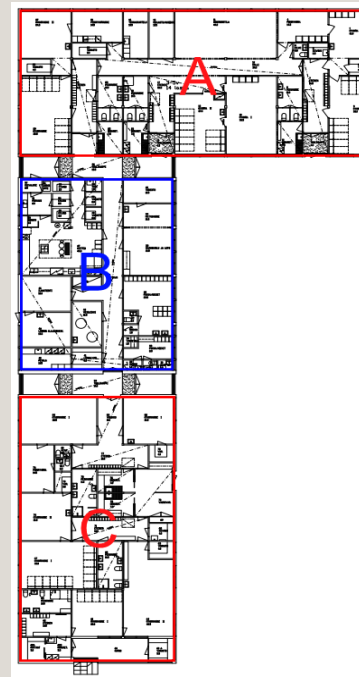
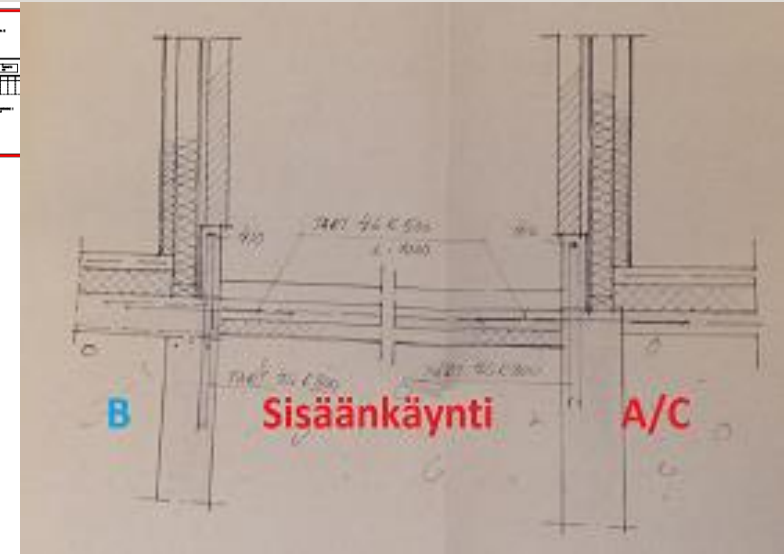
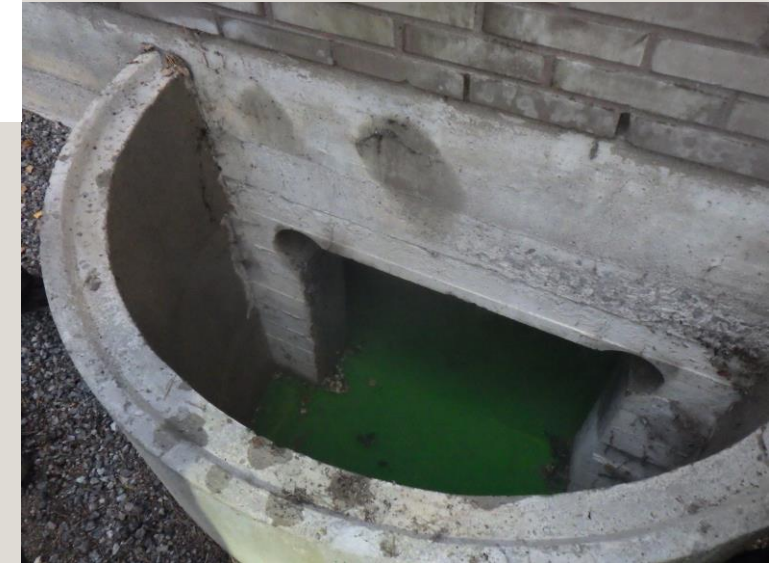
- Maanvarainen (A- ja C-osalla)
- Ryömintätila (B-osalla)
  - Pohjalla kaukolämmön nestettä, painaumia ja hienojakoista maa-ainesta
  - Tuuletus puutteellinen

- Epätiiviit läpiviennit
  - Pohjalaatan alapinnassa muottilaudan jäämiä
- Alapohjan kosteusmittaus (kosteudentunnistin / porareikä)
  - Pohjalaatta kostea alaosasta ryömintätilan kohdalta

- Eristetila(EPS) kuiva
  - Pintalaatta kostea poistetun märkätilan läheisyydestä
- Muovimatto
  - Muovimaton alta mitattiin paikoin kosteutta (kosteudentunnistin / viiltomittaus)

- 2kpl materiaalinäytettä(mikrobianalyysiin). Molemmat näytteet otettiin kostealta kohdalta.
    - Toisen materiaalinäytteen tulos viittaa mikrobikasvustoon

- 3kpl VOC-Bulk näytettä(laboratorioanalyysiin). Yksi vertailunäyte ja kaksi kostealta kohdalta.
    - Kahdessa näytteessä on viite kemiallisesta vaurioitumisesta

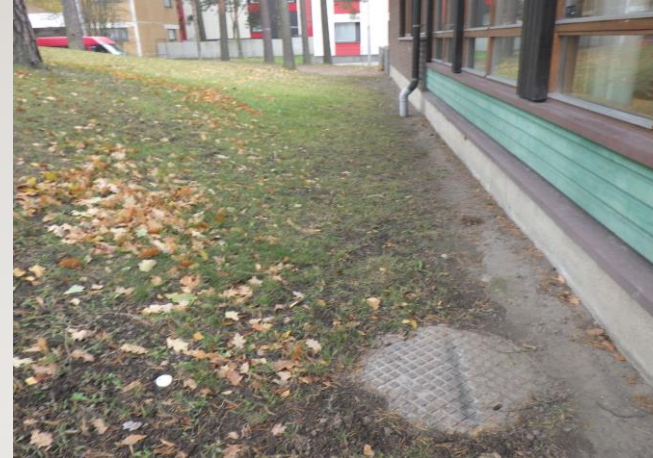
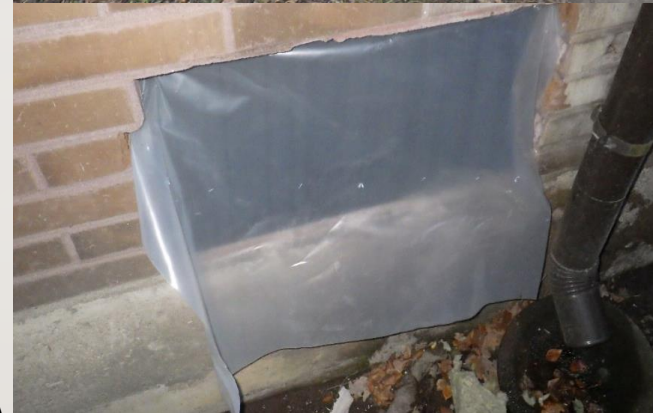
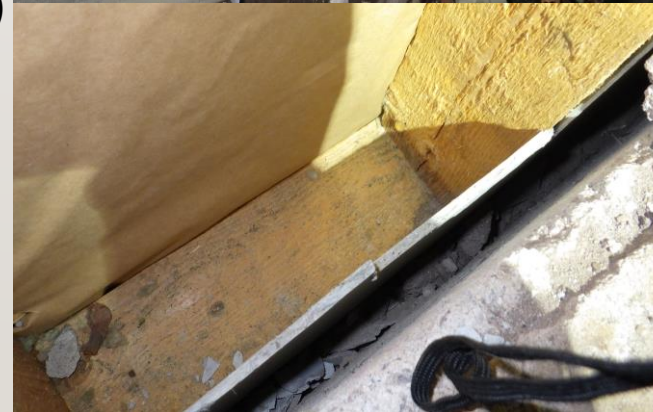
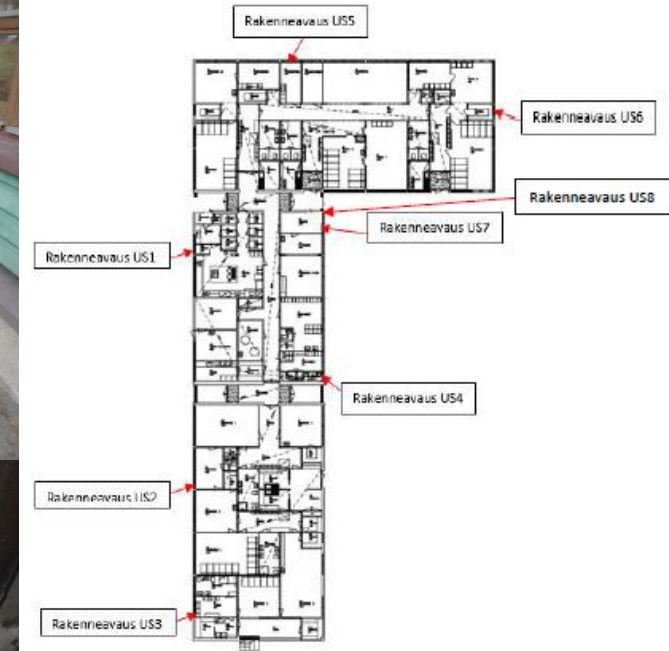
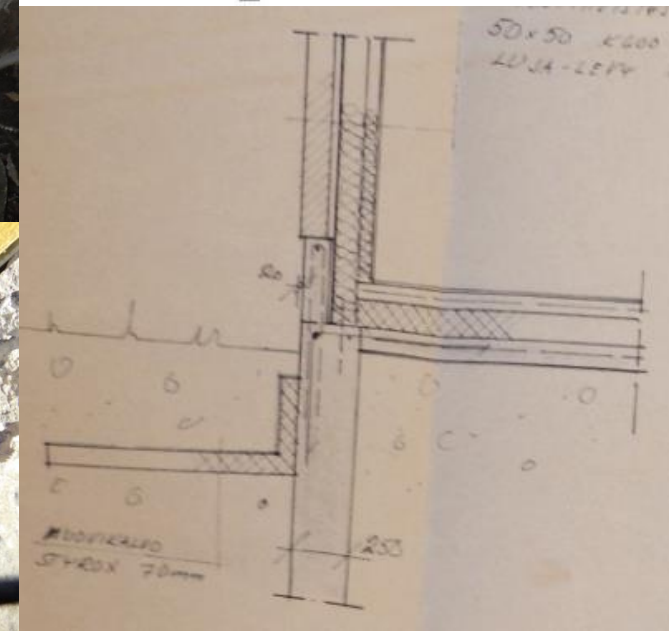
- Rakenneavauksia tehtiin 8kpl.
  - Muovitiivistyspaperien liitoskohdat ovat epätiivit.
  - Puurakenteen alaosa on jopa 20cm maanpinnan alla.
  - Otettiin 17 materiaalinäytettä, jotka tutkittiin laboratoriossa
    - 11kpl: Viite kosteus ja mikrobivaurioitumisesta
    - 1kpl: Heikko viite kosteus ja mikrobivaurioitumisesta
    - 5kpl: Ei viitettä kosteus ja mikrobivaurioitumisesta
      - Ulkoseinä korjattu(Rakenneavaus nro 5)
      - Ei saatu otettua riskipaikasta(Rakenneavaus nro 2)
- Merkkiainekoe 8kpl: Seinärakenteista on ilmayhteys sisäilmaan.
  - Vuotokohdat: Sisäverhouslevyn saumat ja ikkunaliittymät

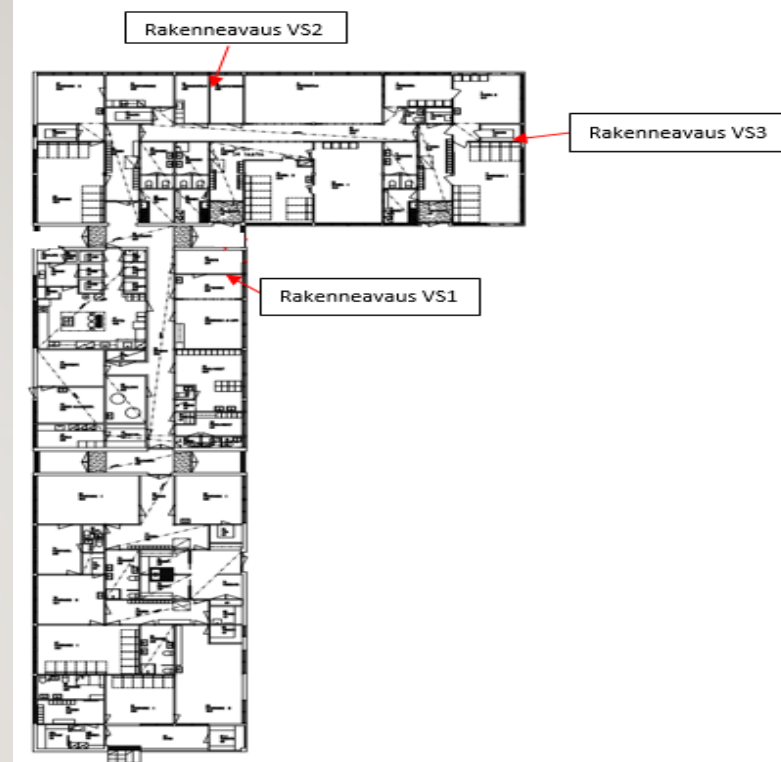
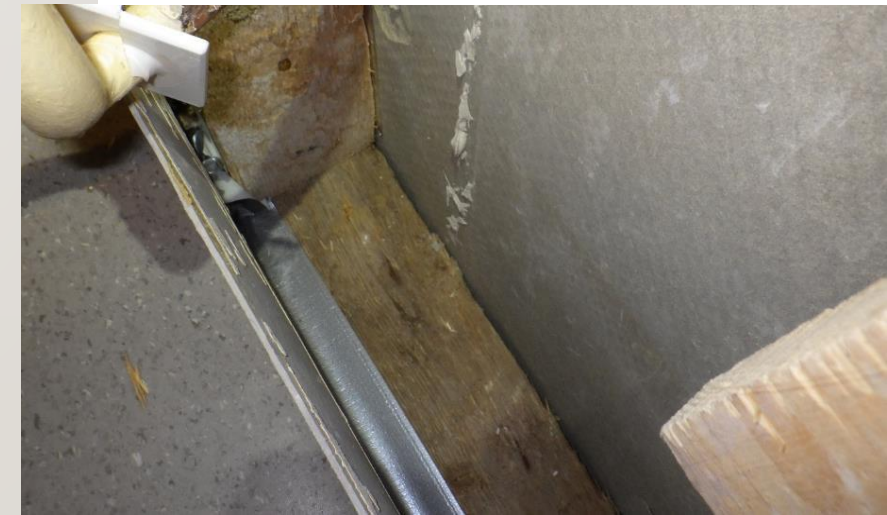
- Rakenneavauksia tehtiin 3kpl.
  - Otettiin 3 materiaalinäytettä, jotka tutkittiin laboratoriossa
    - Rakenneavaus 1: Ei viitettä kosteus ja mikrobivaurioitumisesta
      - Avauksessa mikrobiperäinen haju ja puussa koholla oleva kosteus
    - Rakenneavaus 2: Ei viitettä kosteus ja mikrobivaurioitumisesta(korjattu rakenne)
    - Rakenneavaus 3: Viite kosteus ja mikrobivaurioitumisesta
      - Puussa koholla oleva kosteus
- Merkkiainekoe 3kpl: Seinärakenteista on ilmayhteys sisäilmaan.
  - Vuotokohdat: Sisäverhouslevyn saumat

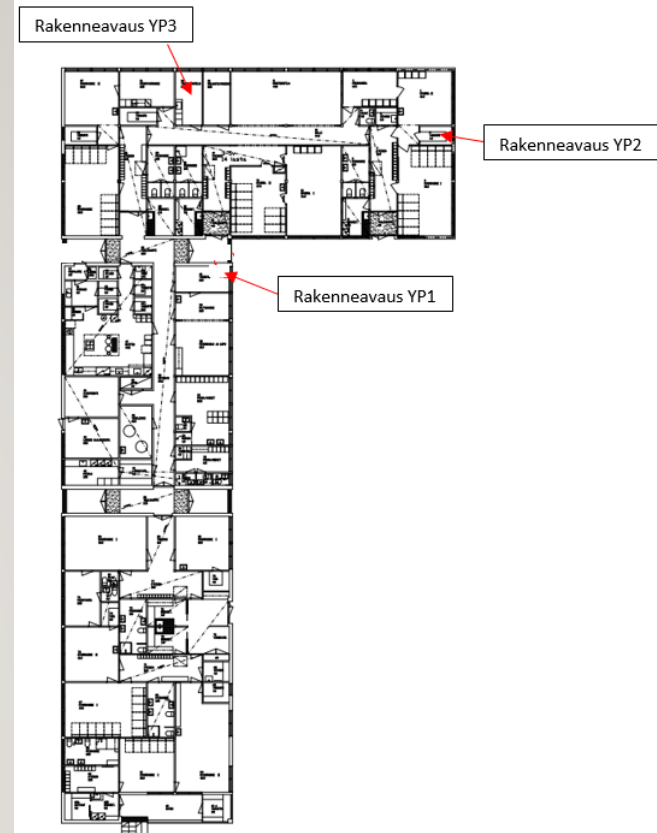
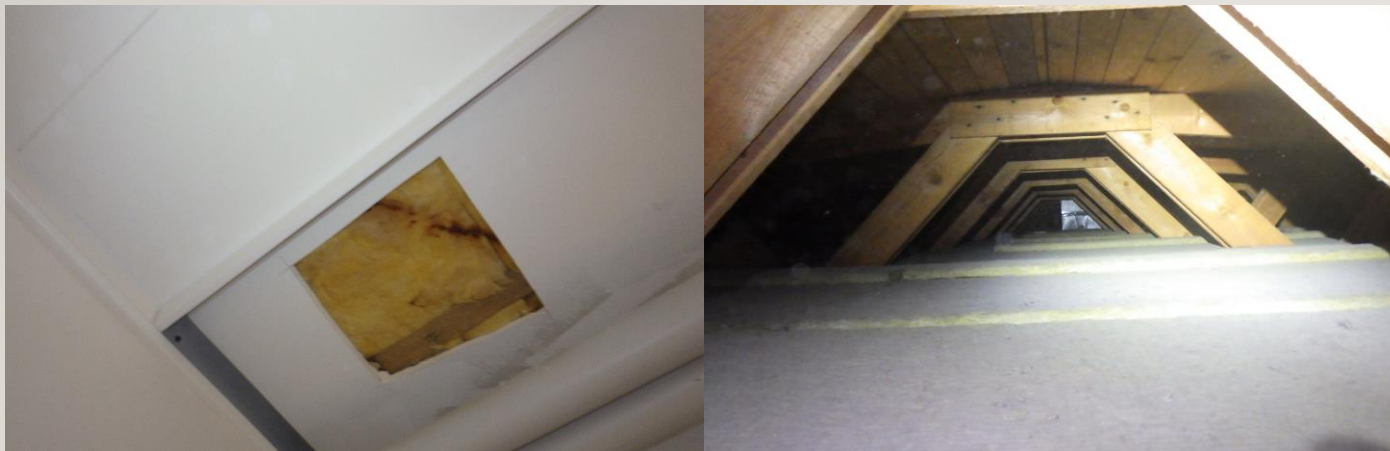
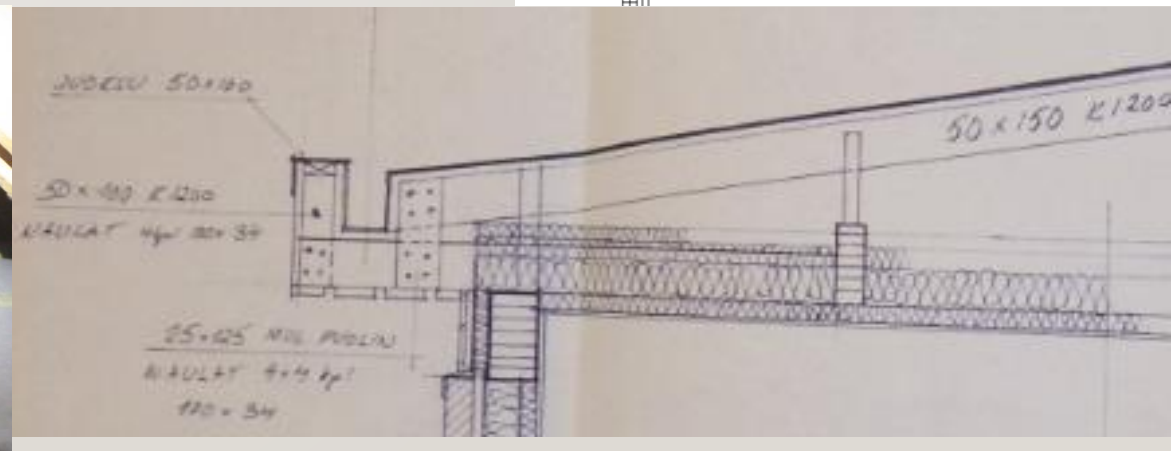
- Vesikatto on vuotanut ennen viimeistä remonttia
- Sisäverhouslevyissä monin paikoin kosteusjälkiä
- Yläpohjassa paikoin vahva mikrobiperäinen haju
- Muovitiivistyspapereiden liitoskohdat ja läpiviennit ovat epätiiviit
- Tehtiin 3kpl rakenneavauksia
  - Otettiin 3kpl materiaalinäytettä, jotka tutkittiin laboratoriossa
    - Rakenneavaus 1 ja 2: Ei viitettä kosteus ja mikrobivaurioitumisesta
    - Rakenneavaus 3: viite kosteus ja mikrobivaurioitumisesta

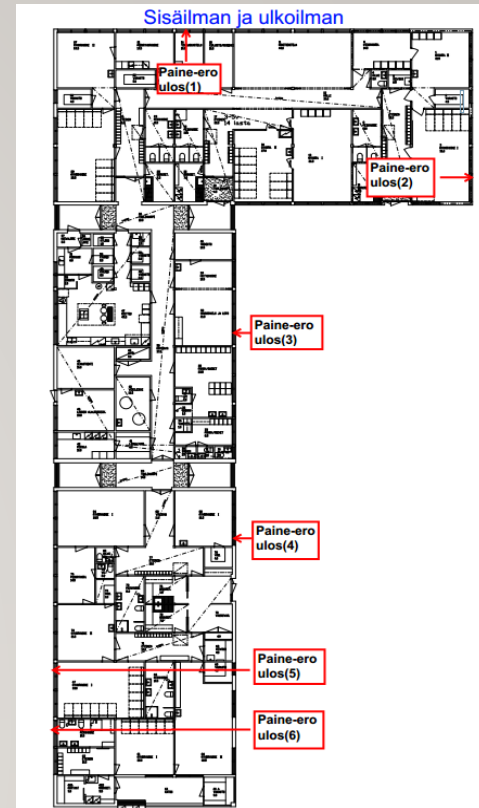
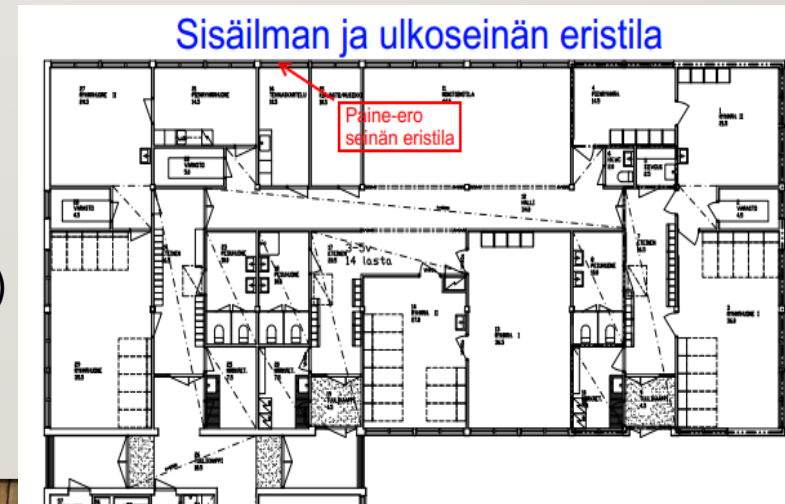
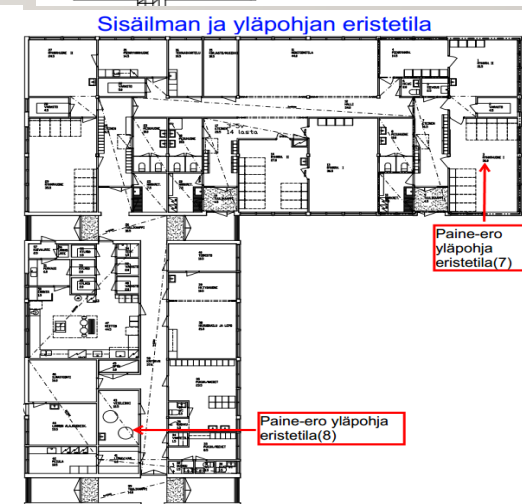
- Ilmanvaihto tehostuu arkisin kello 6:00-18:00 ja muina aikoina toimii vajaa teholla.
- Paine-eroja selvitetiin 9 mittapisteen avulla.

1. Mittapiste -1,6Pa / 0Pa
2. Mittapiste 0Pa / -2Pa
3. Mittapiste -0,3Pa / -2Pa
4. Mittapiste +1Pa / +3Pa
5. Mittapiste +3Pa / +10Pa
6. mittapiste +9Pa / +18Pa

- 7 mittapiste -1,9Pa / -3Pa
- 8 mittapiste +3Pa / +1Pa

- 9 mittapiste +2Pa / +1Pa

- Paine-erot ovat käytön aikana maltillisia.
