1978 VALMISTUNEEN JA 1980- JA
2000- LUVUILLA LAAJENNETUN
PÄIVÄKOTIRAKENNUKSEN KOSTEUS-
JA SISÄILMATEKNINEN
KUNTOTUTKIMUS

Sanna Snell, RTA 5

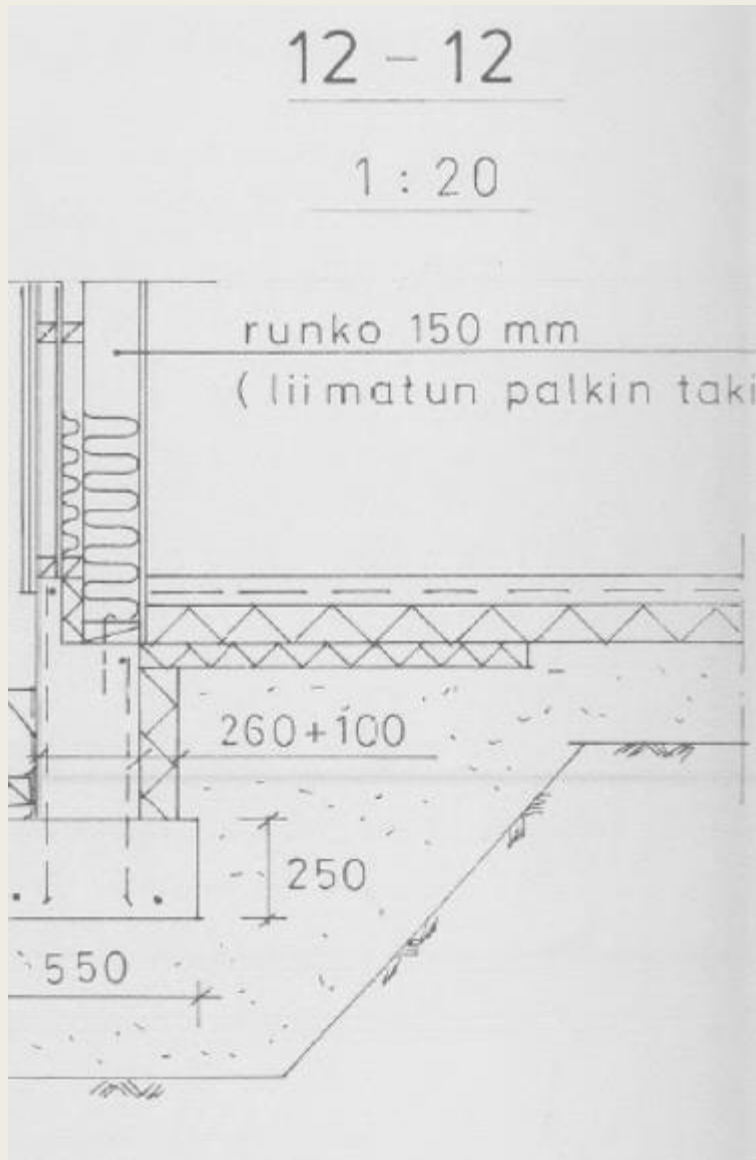
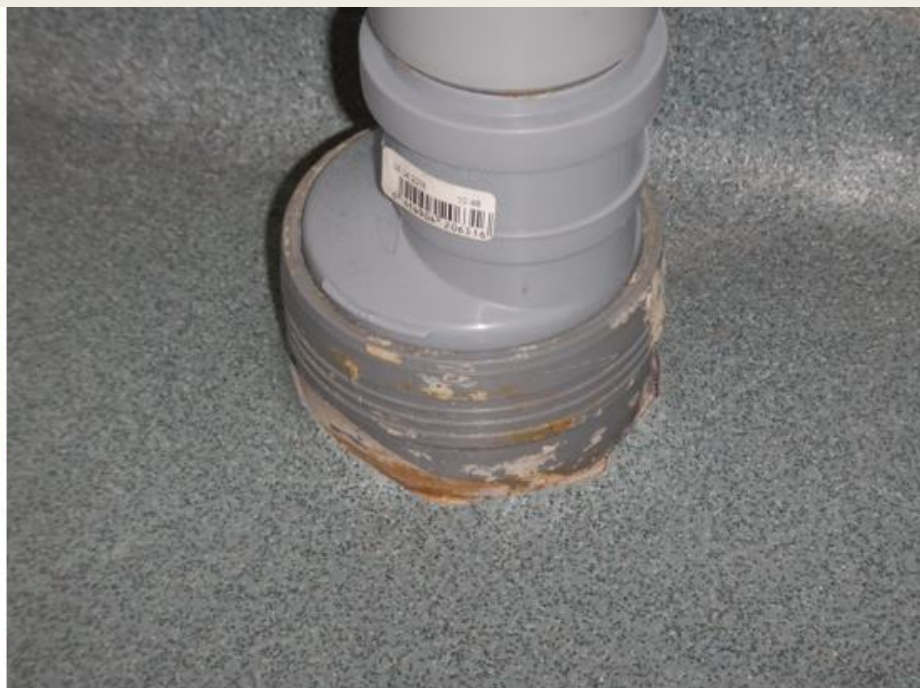
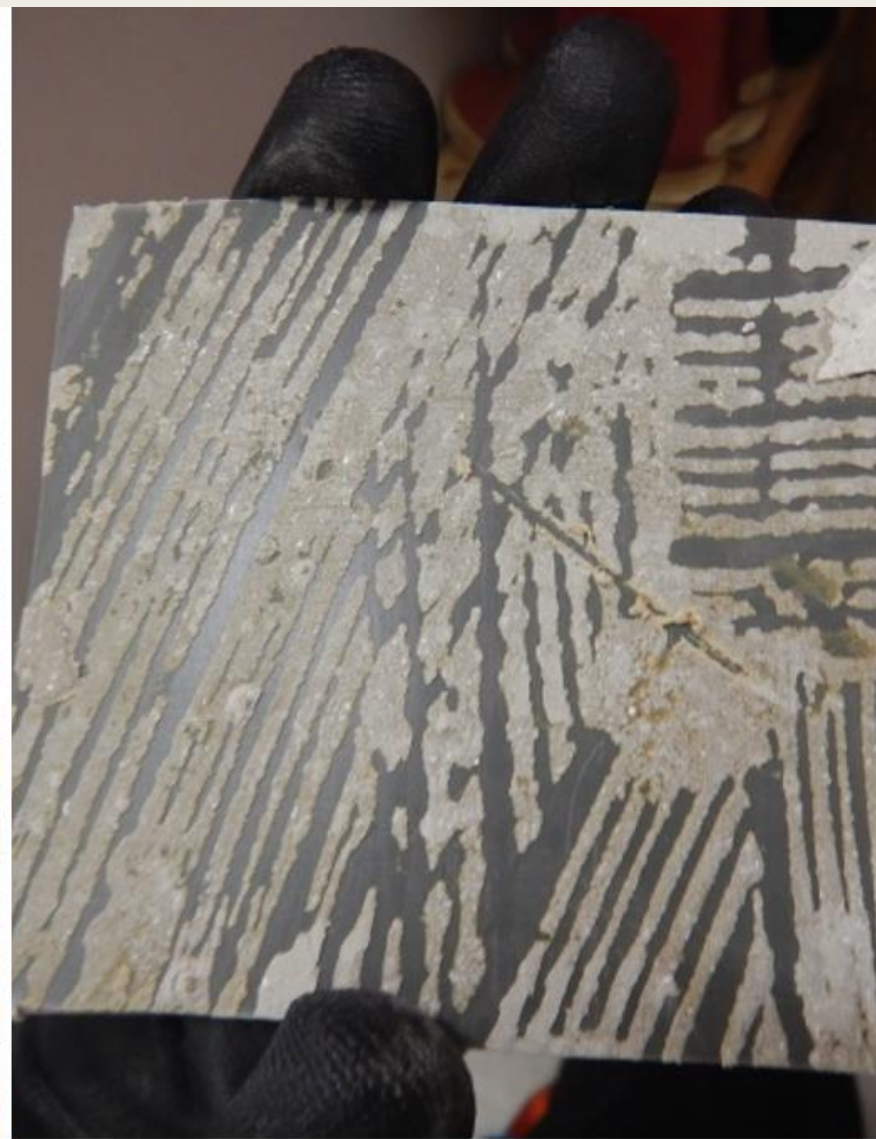
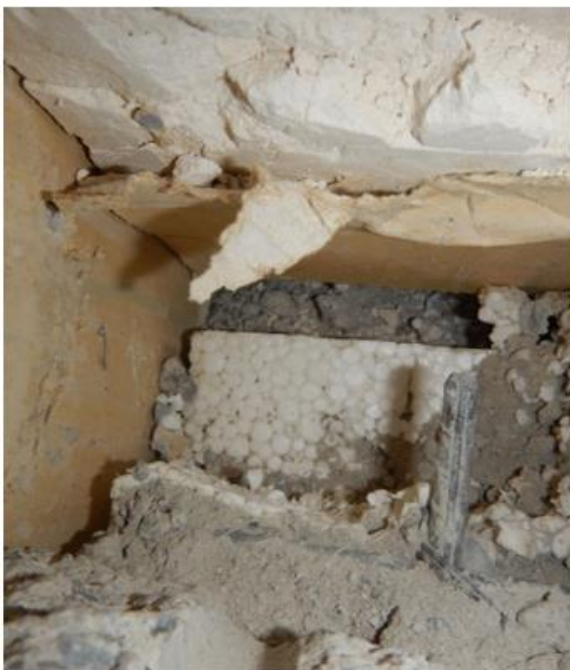
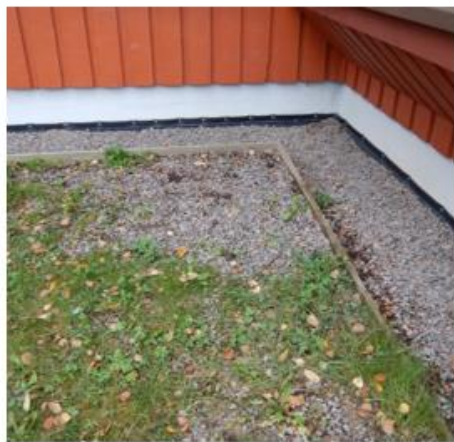
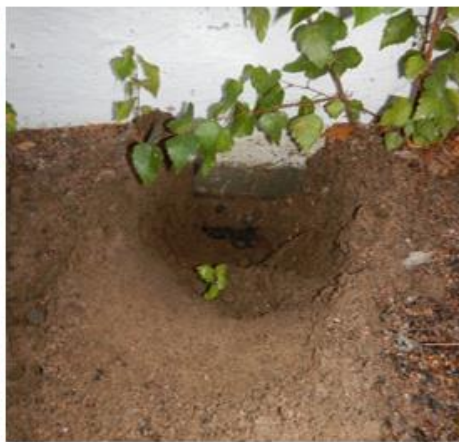
- Alapohjat alapuolelta lämmöneristettyjä betonirakenteita
 - *Rakennetyypiltään kosteusteknisesti toimivia*
 - *Alapohjalaatan alla ei ole kapillaarikatkoa (maatäytöt hienoainespitoisia)*
 - Maaperän kosteuden siirtyminen perusrakenteiden kautta alapohjaan mahdollista
- Alapohjien kosteusrasitus paikoin suurta; aiheuttajina mm. maaperän kosteus sekä sisätiloissa sattuneet vesivuodot
 - *Lattiamatot ja kiinnitysliimat vaurioituneet paikallisesti kosteuden vaikutuksesta*
- Alapohjien läpiviennit sekä ulko- ja väliseinäliittymät eivät ole tiiviitä

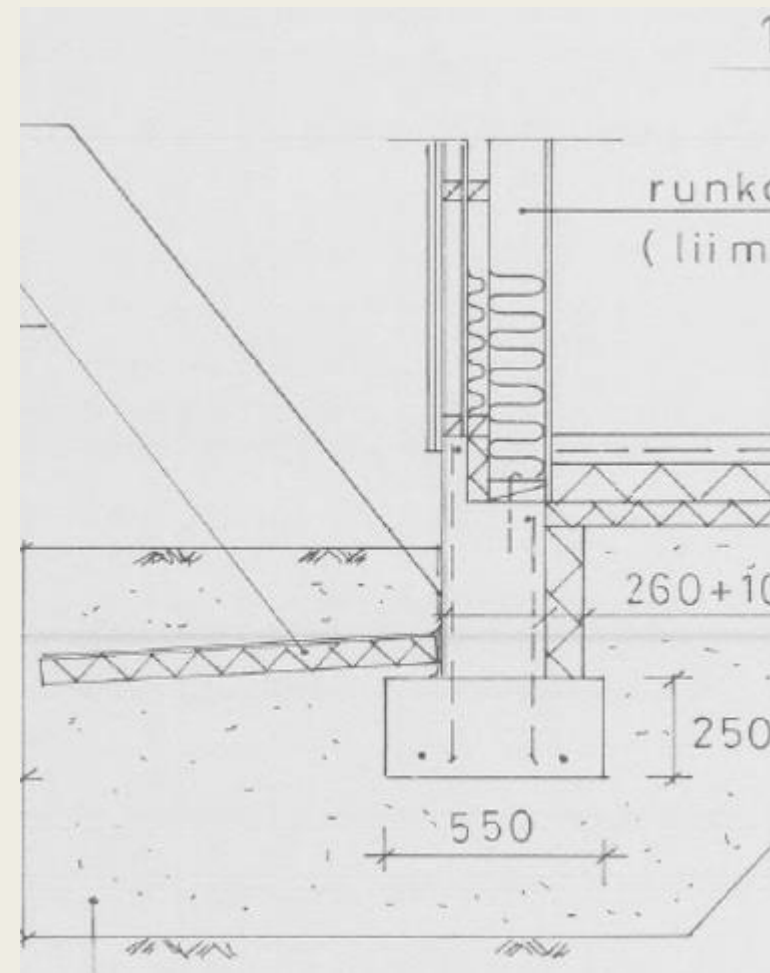
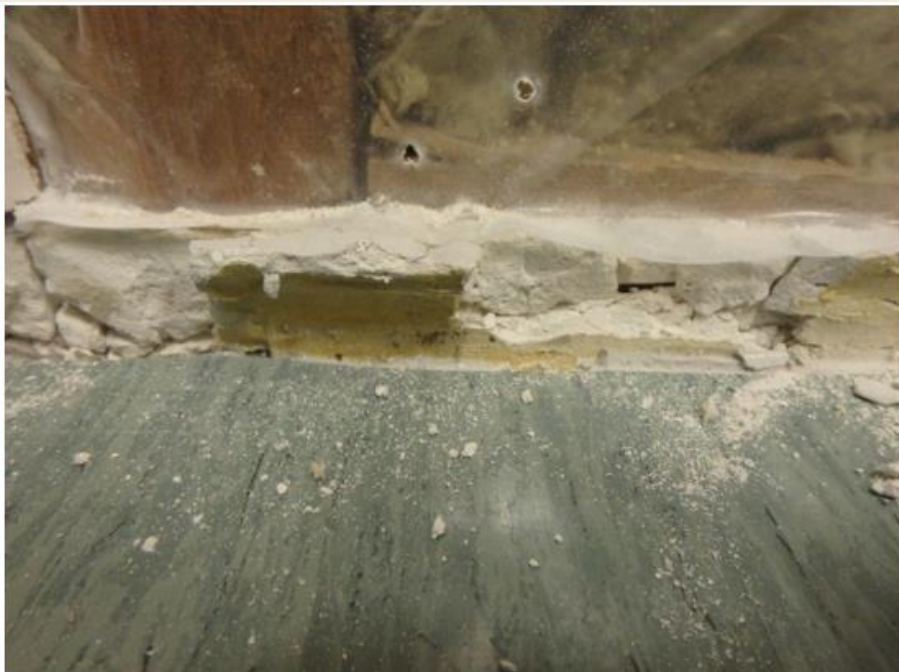
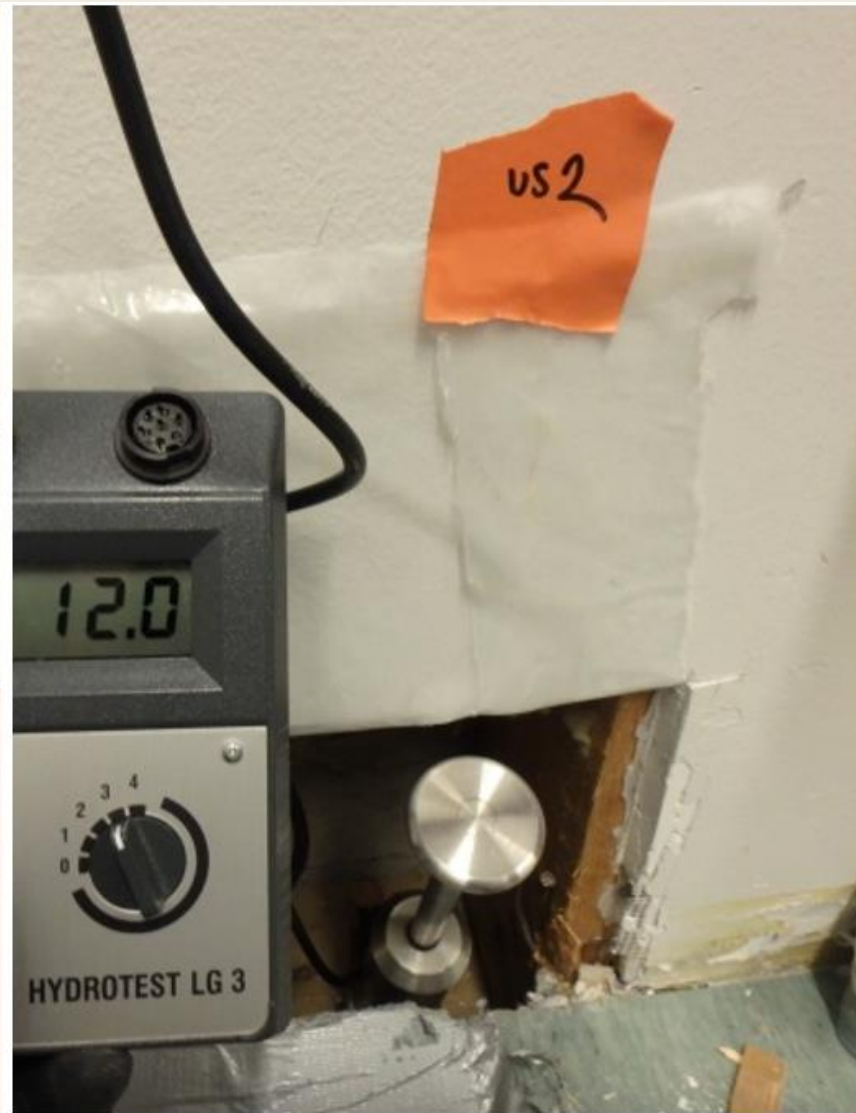
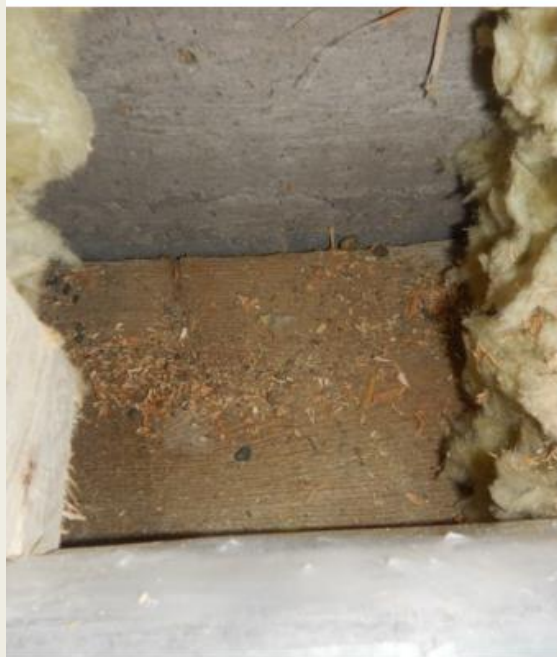
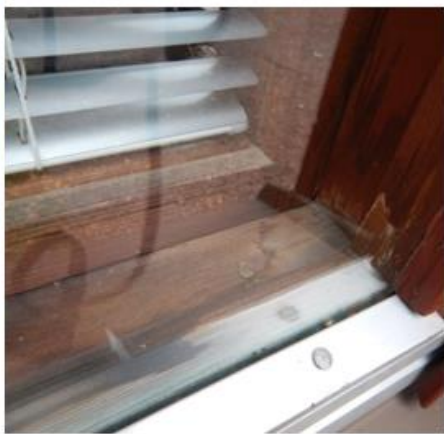
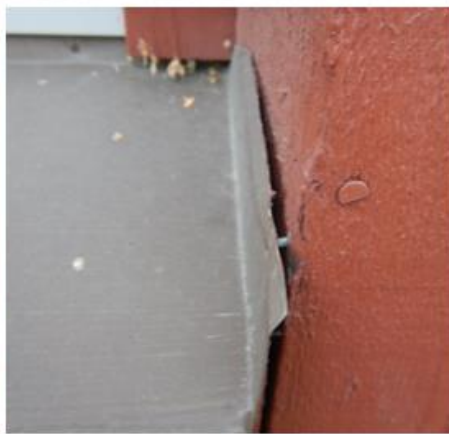
- Julkisivuiltaan puuverhottuja, puurunkoisia ja mineraalivillaeristeisiä seiniä
 - *Seinät ovat riskirakenteiksi luokiteltavia valesokkelirakenteita*
- Ulkopuolinen kosteusrasitus ollut aiemmin suurta; tilannetta parannettu piha-alueiden korjausten avulla (sokkelien patolevytykset, maanpintojen kallistukset, sadevedenpoisto- ja salaojajärjestelmät)
 - *Kosteusrasitusta lisäävät edelleen ikkunapellitusten kallistus- ja tiiviyspuutteet sekä paikoin maanpinnan alapuolelle jäänyt patolevytys*
- Ulkoseinien alaosiin muodostunut paikallisia kosteus- ja mikrobivaurioita
 - *Ulkoseinien höyrynsulkurakenteet ja niiden liittymät ala- ja yläpohjiin epätiivitä*

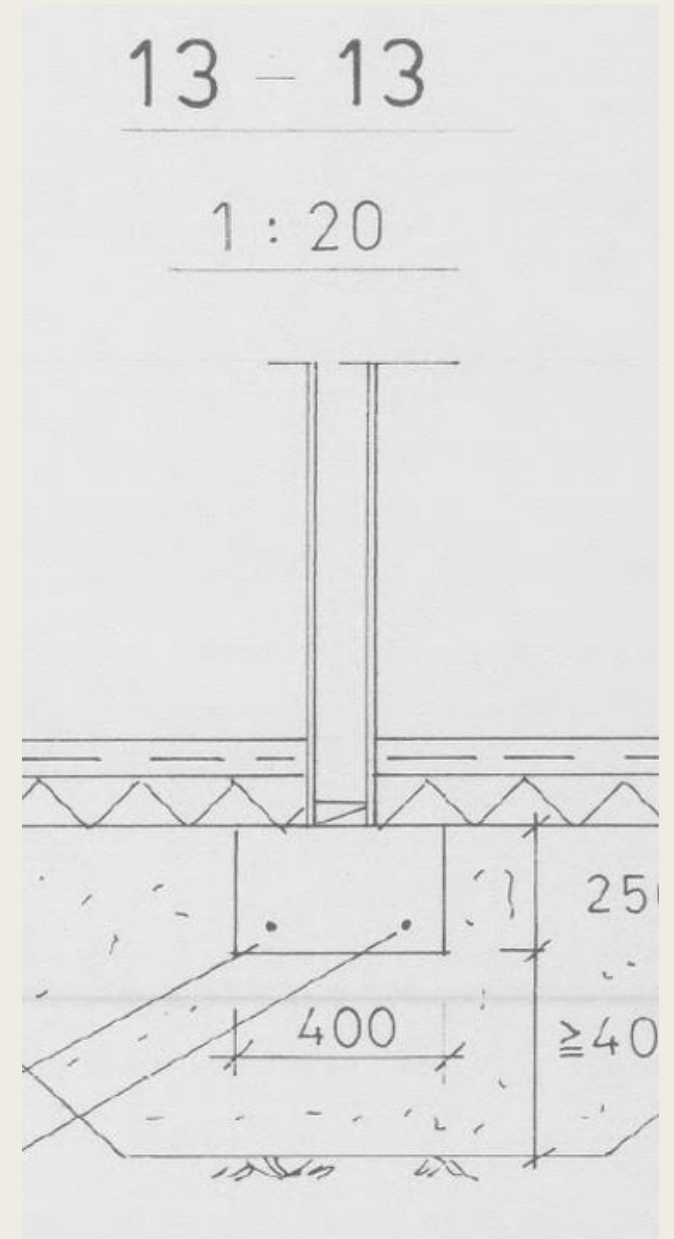
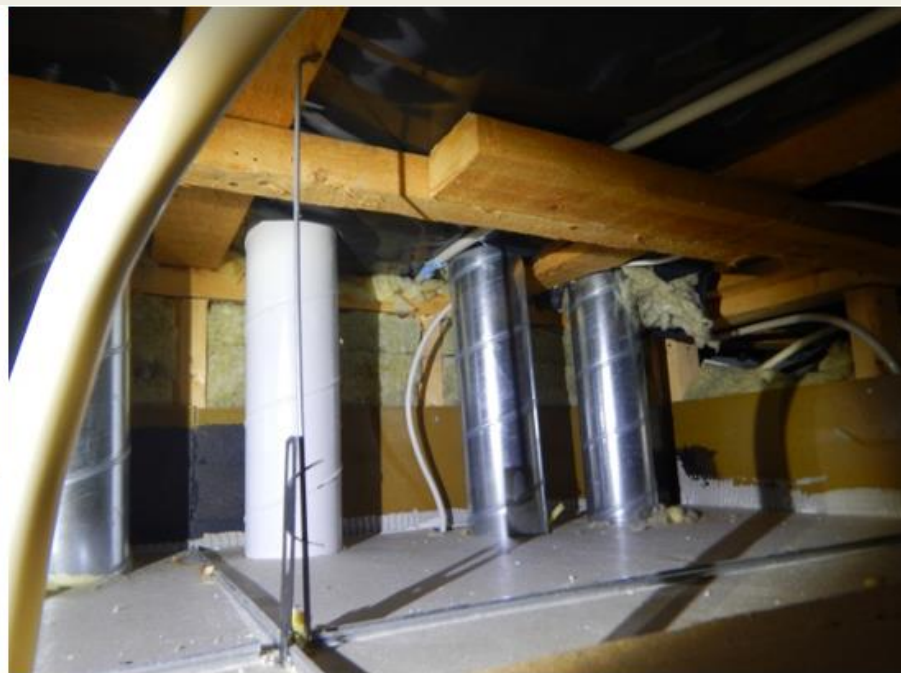
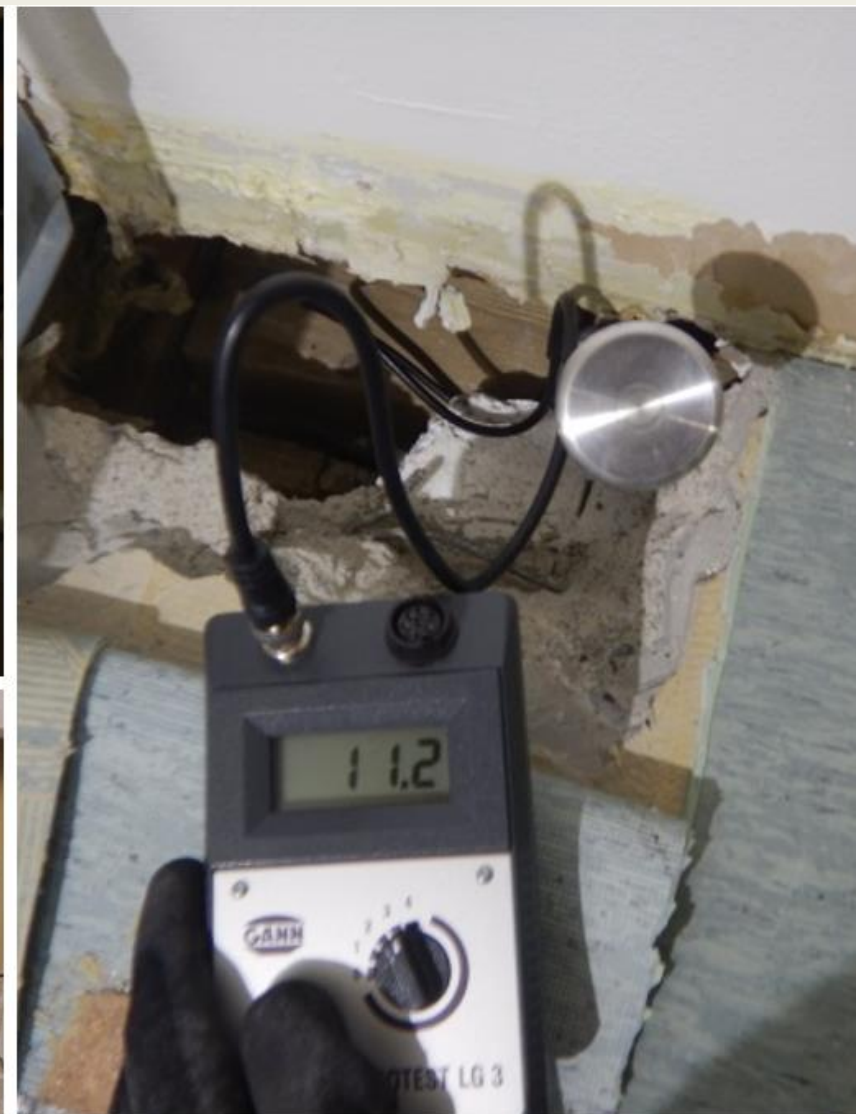
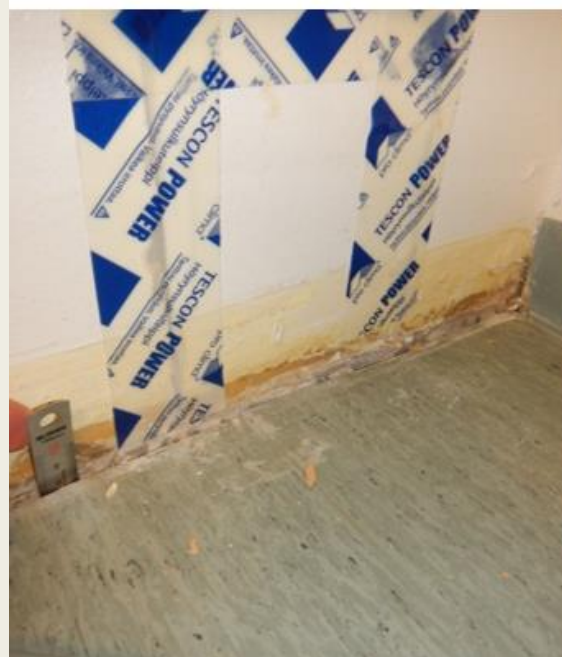
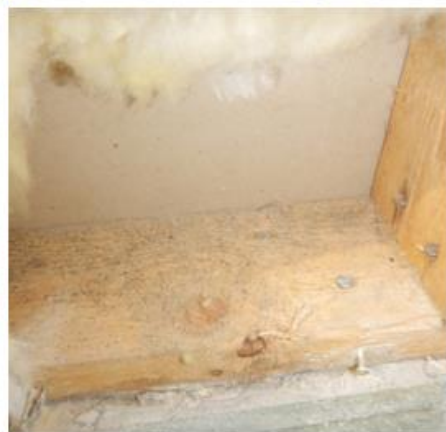
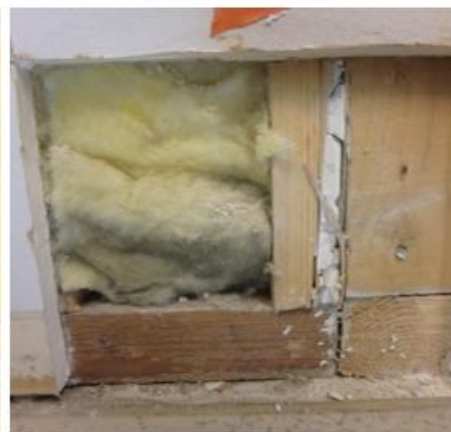
- Puurunkoisia, mineraalivillaeristeisiä ja levyverhoiltuja seiniä
 - *Kantavat väliseinät asennettu jatkuvien anturoiden varaan ja ne ovat kosteusteknisiä riskirakenteita*
- Kantavien väliseinien ulkopuolinen kosteusrasitus ollut aiemmin suurta (ulkopuolisen kosteudenhallinnan puutteet, vrt. ulkoseinät), sisäpuolista kosteusrasitusta aiheutunut mm. vesivuodoista ja pesuvesistä, osa väliseinistä vanhoja US-rakenteita
- Kantavien väliseinien alaosiin muodostunut paikallisia kosteus- ja mikrobivaurioita
 - *Väliseinien läpiviennit sekä liittymät ala- ja yläpohjiin ovat epätiivitä*

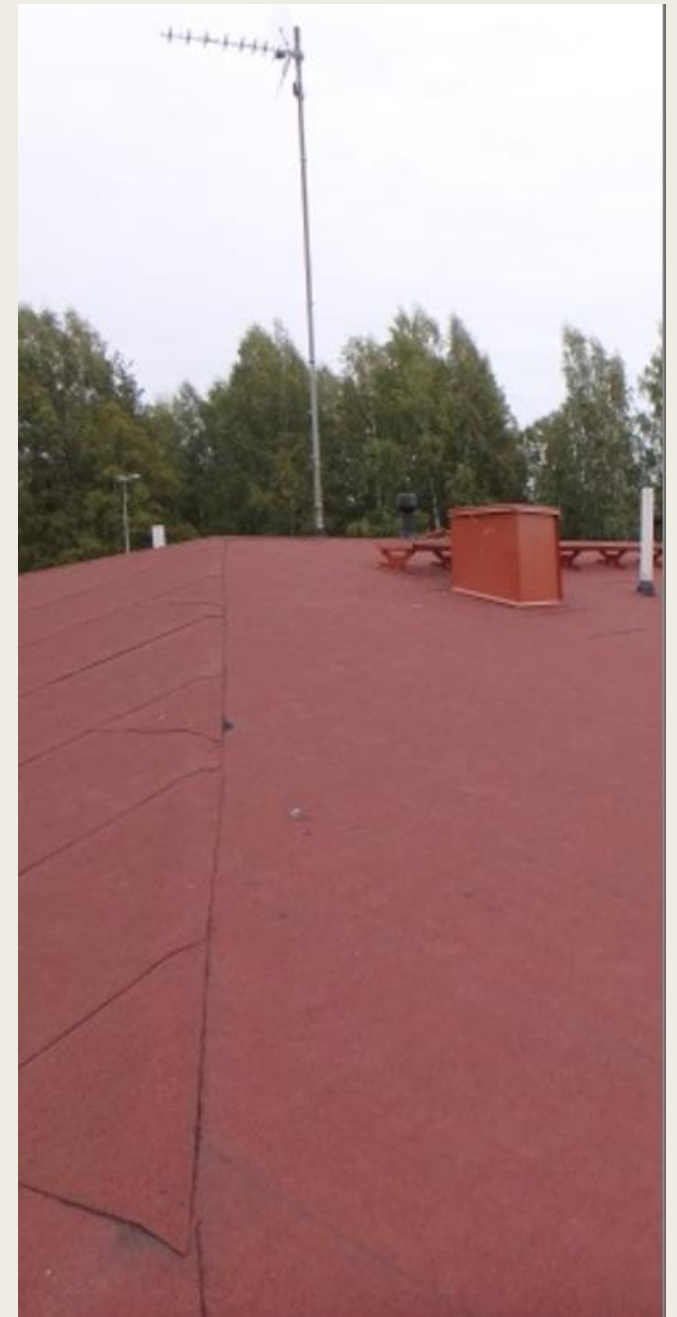
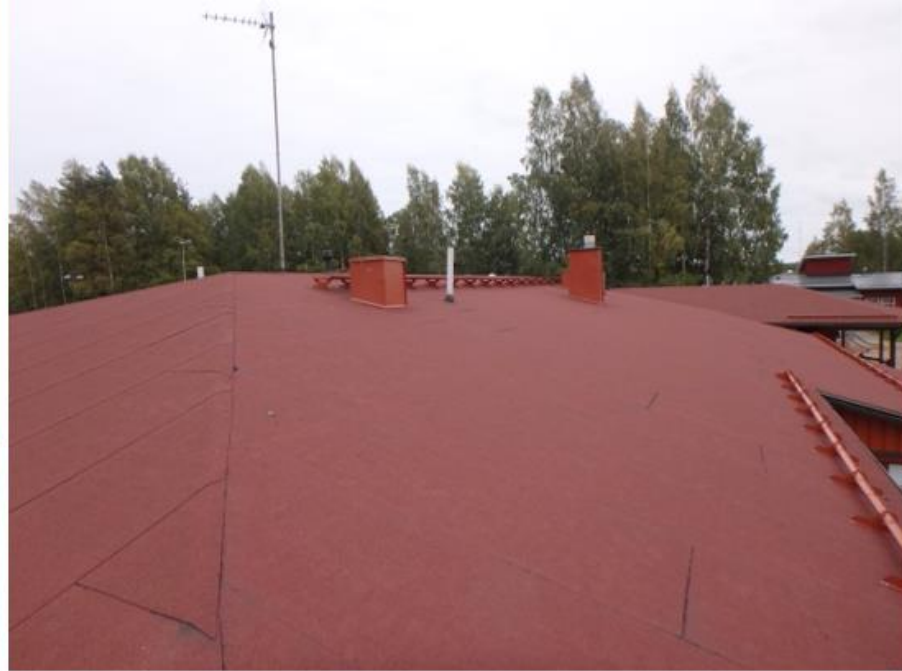
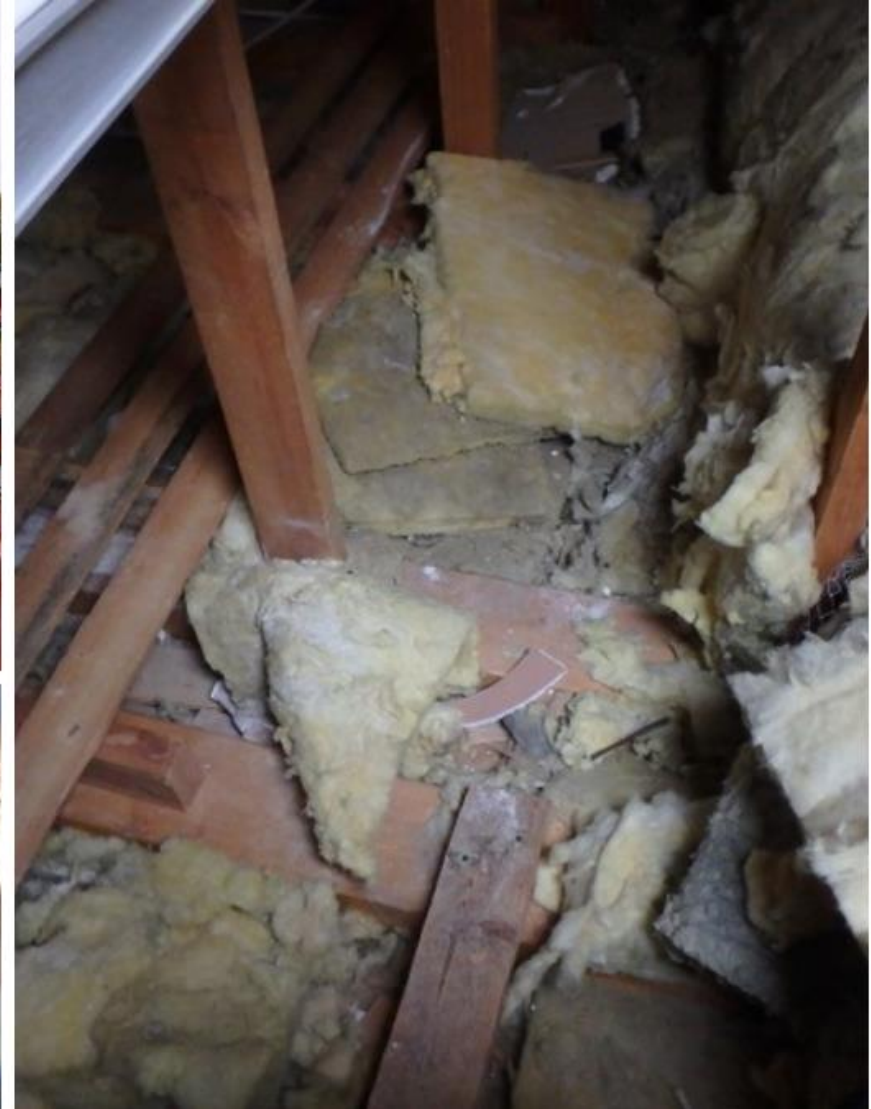
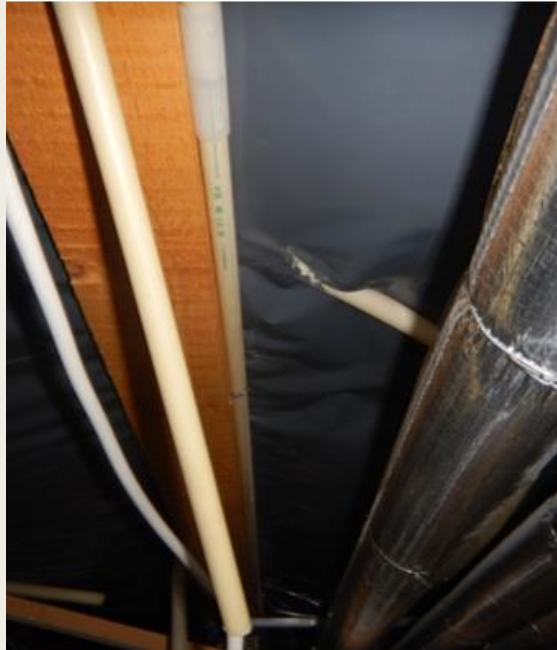
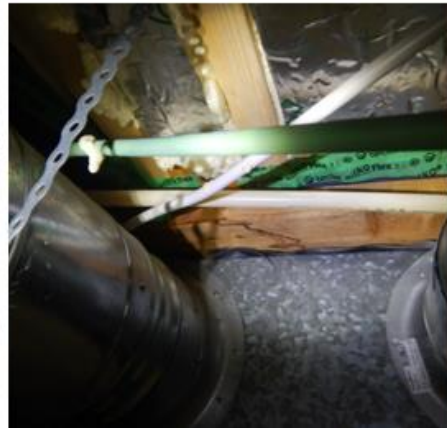
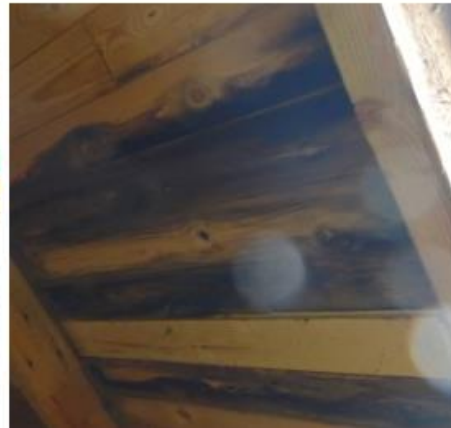
- Yläpohjat ovat puurakenteisia ja mineraalivillaeristeisiä, vesikatteena on kumibitumikermikate
- Yläpohjan höyrynsulussa runsaasti vuotokohtia (mm. reikiä, sekä epätiivitä liitoksia ja limityksiä)
- Vesikate on uusittu, vesikatteella on käyttöikä jäljellä noin 15-20 vuotta; vesikatteessa ei laajempaa korjaustarvetta
 - *Vesikaton ja alaslasketun sisäkaton puurakenteissa on vanhoja vesikattovuotojälkiä*

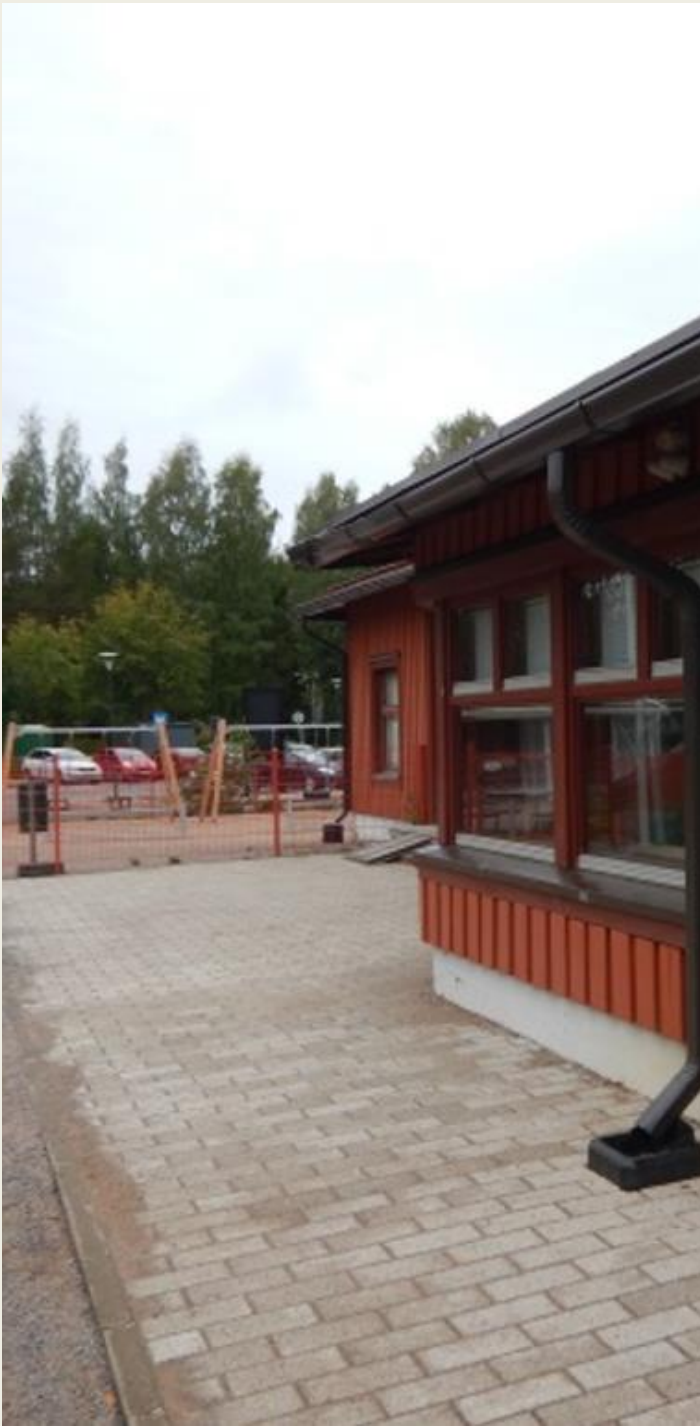
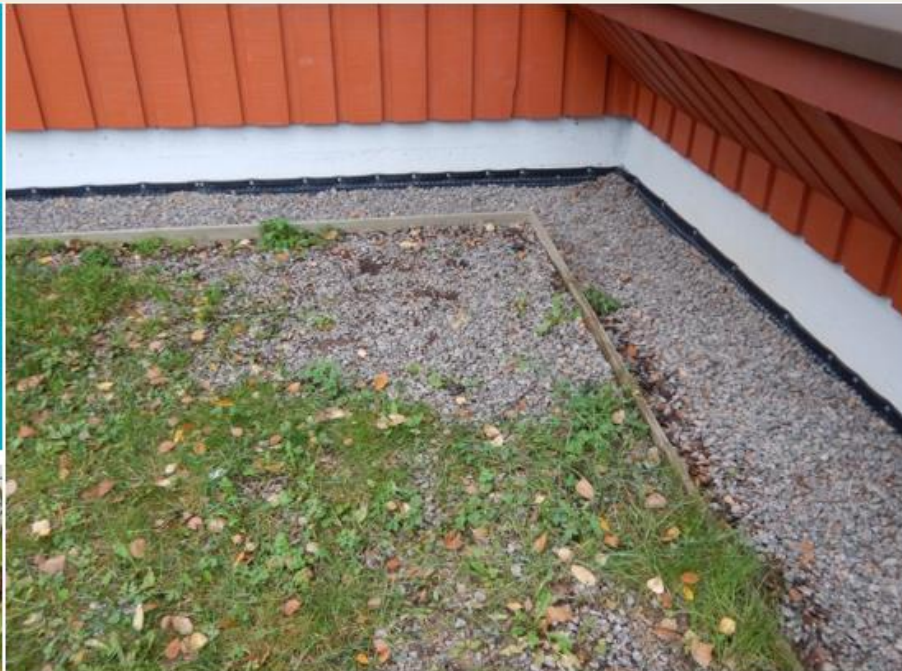
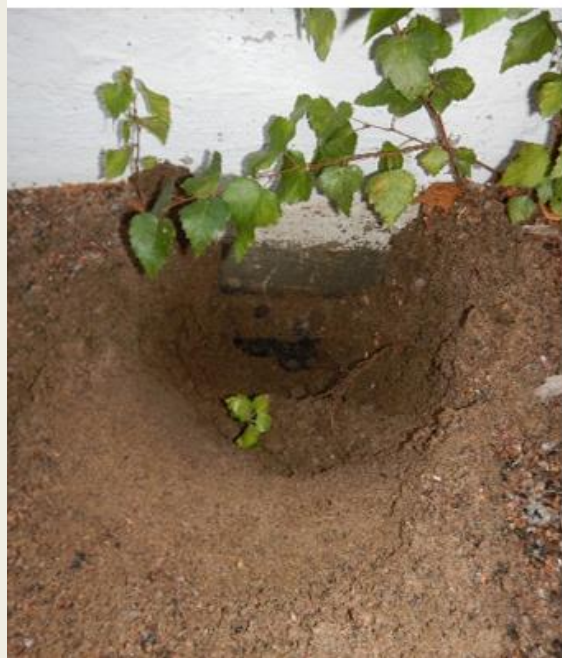
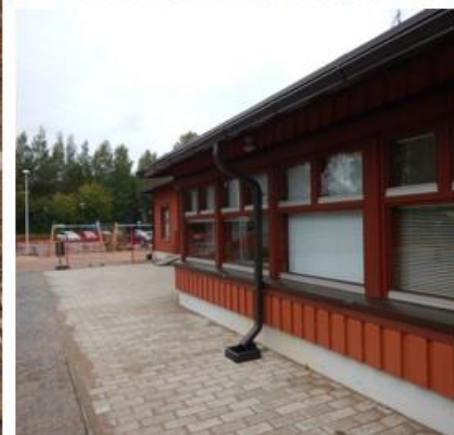
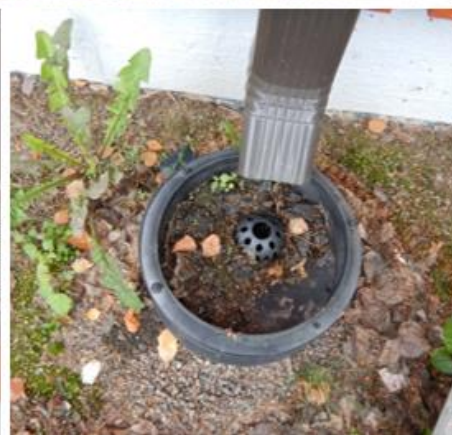
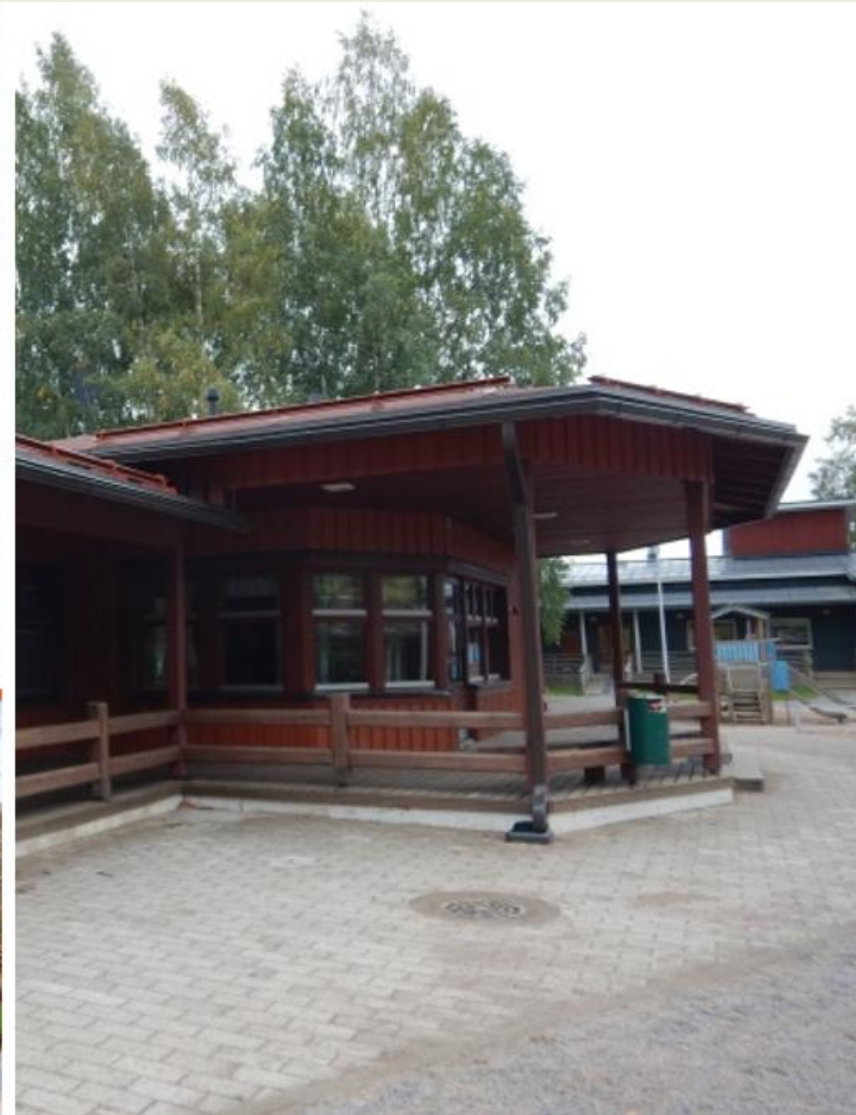
- Piha-alueet ovat pääosin nurmi- ja hiekkapintaisia sekä etupihan puolella betonipäälysteisiä
- Vesikattojen sadevedenpoisto on toteutettu sadevesikourujen ja syöksytorvien avulla sadevesikaivoihin
- Ulkopuolista kosteudenhallintaa on parannettu merkittävästi piha-alueen korjausten yhteydessä; pienet puutteet lisäävät kuitenkin perustusten kosteusrasitusta
 - *Rakennuksen itäpäädyssä maanpinta on perusmuurin patolevytyksen yläreunan yläpuolella*
 - *Maanpinnan kallistukset rakennuksesta poispäin ovat vähäisiä*

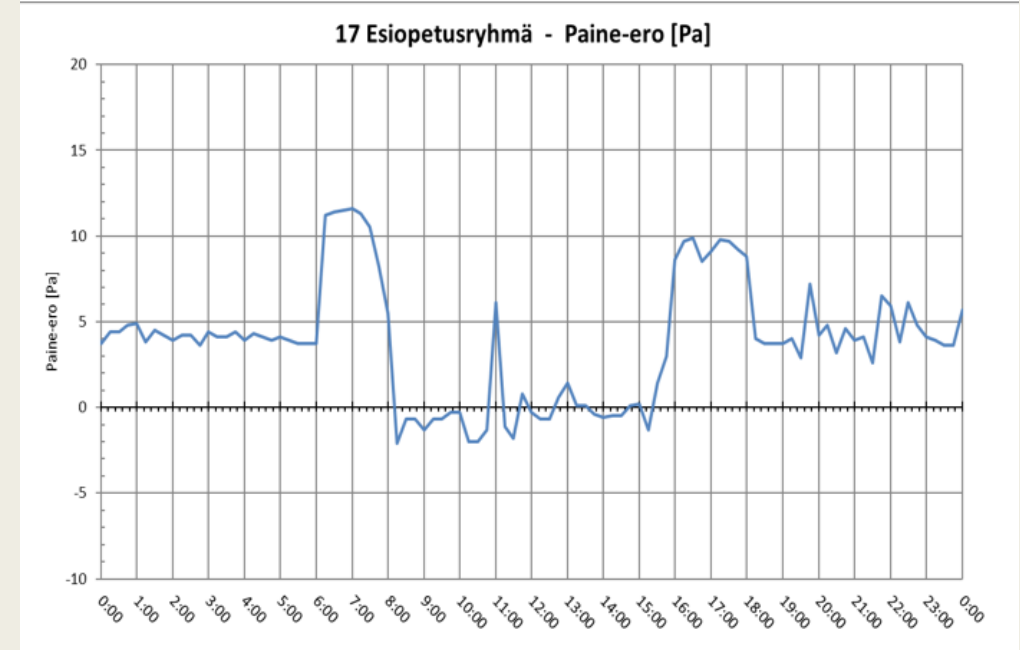
- Seurantajakso 18.9. – 2.10.2018
 - Neljästä rakennuksen tilasta mitattiin sisä- ja ulkoilman välistä paine-eroa sekä sisäilman CO₂-pitoisuutta, lämpötilaa ja suhteellista kosteutta
- Paine-ero vaihteli ilmanvaihdon käyntiaikojen mukaan
 - Tilojen alipaineisuus kasvaa päivisin
 - Huone 17 ylipaineinen. Aamuisin ja iltaisin
 - ylipaineisuus kasvaa
- CO₂ -pitoisuus korkeimmillaan n. 1100 ppm

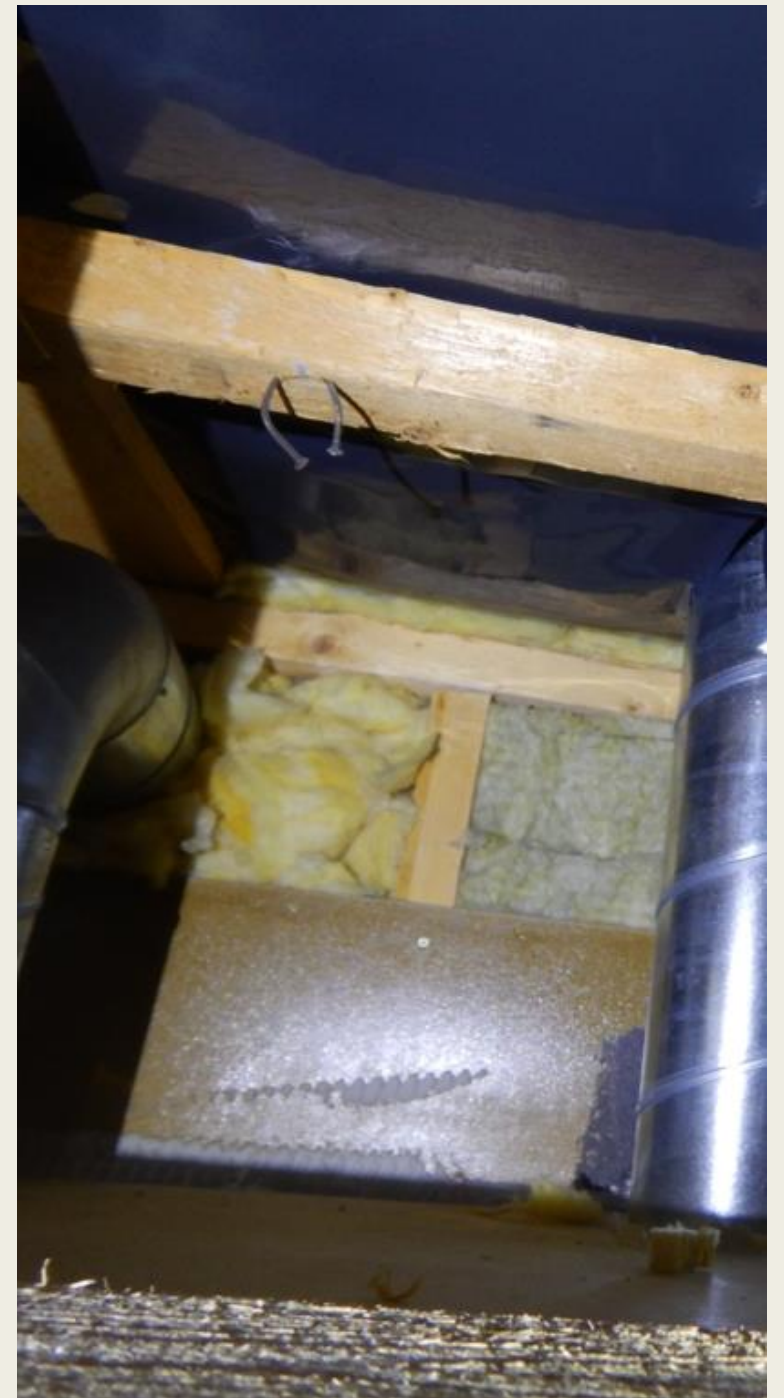
- Kuituja havaittiin
 - *ilmanvaihtojärjestelmässä*
 - *alaslaskettujen kattojen levyverhouksissa*
 - *alaslaskettujen kattojen yläpuolisissa seinärakenteissa*
 - *putkieristeissä*
 - *yläpohjan epätiivissä läpivienneissä*
- **Geeliteippinäytteissä** havaittiin yli toimenpiderajojen olevia kuitupitoisuuksia
