# 90-luvun pientalon alapohjan ja ulkoseinän kosteus- ja mikrobivauriokorjaus

Teppo Siponkoski RI (AMK)

# Korjauskohde

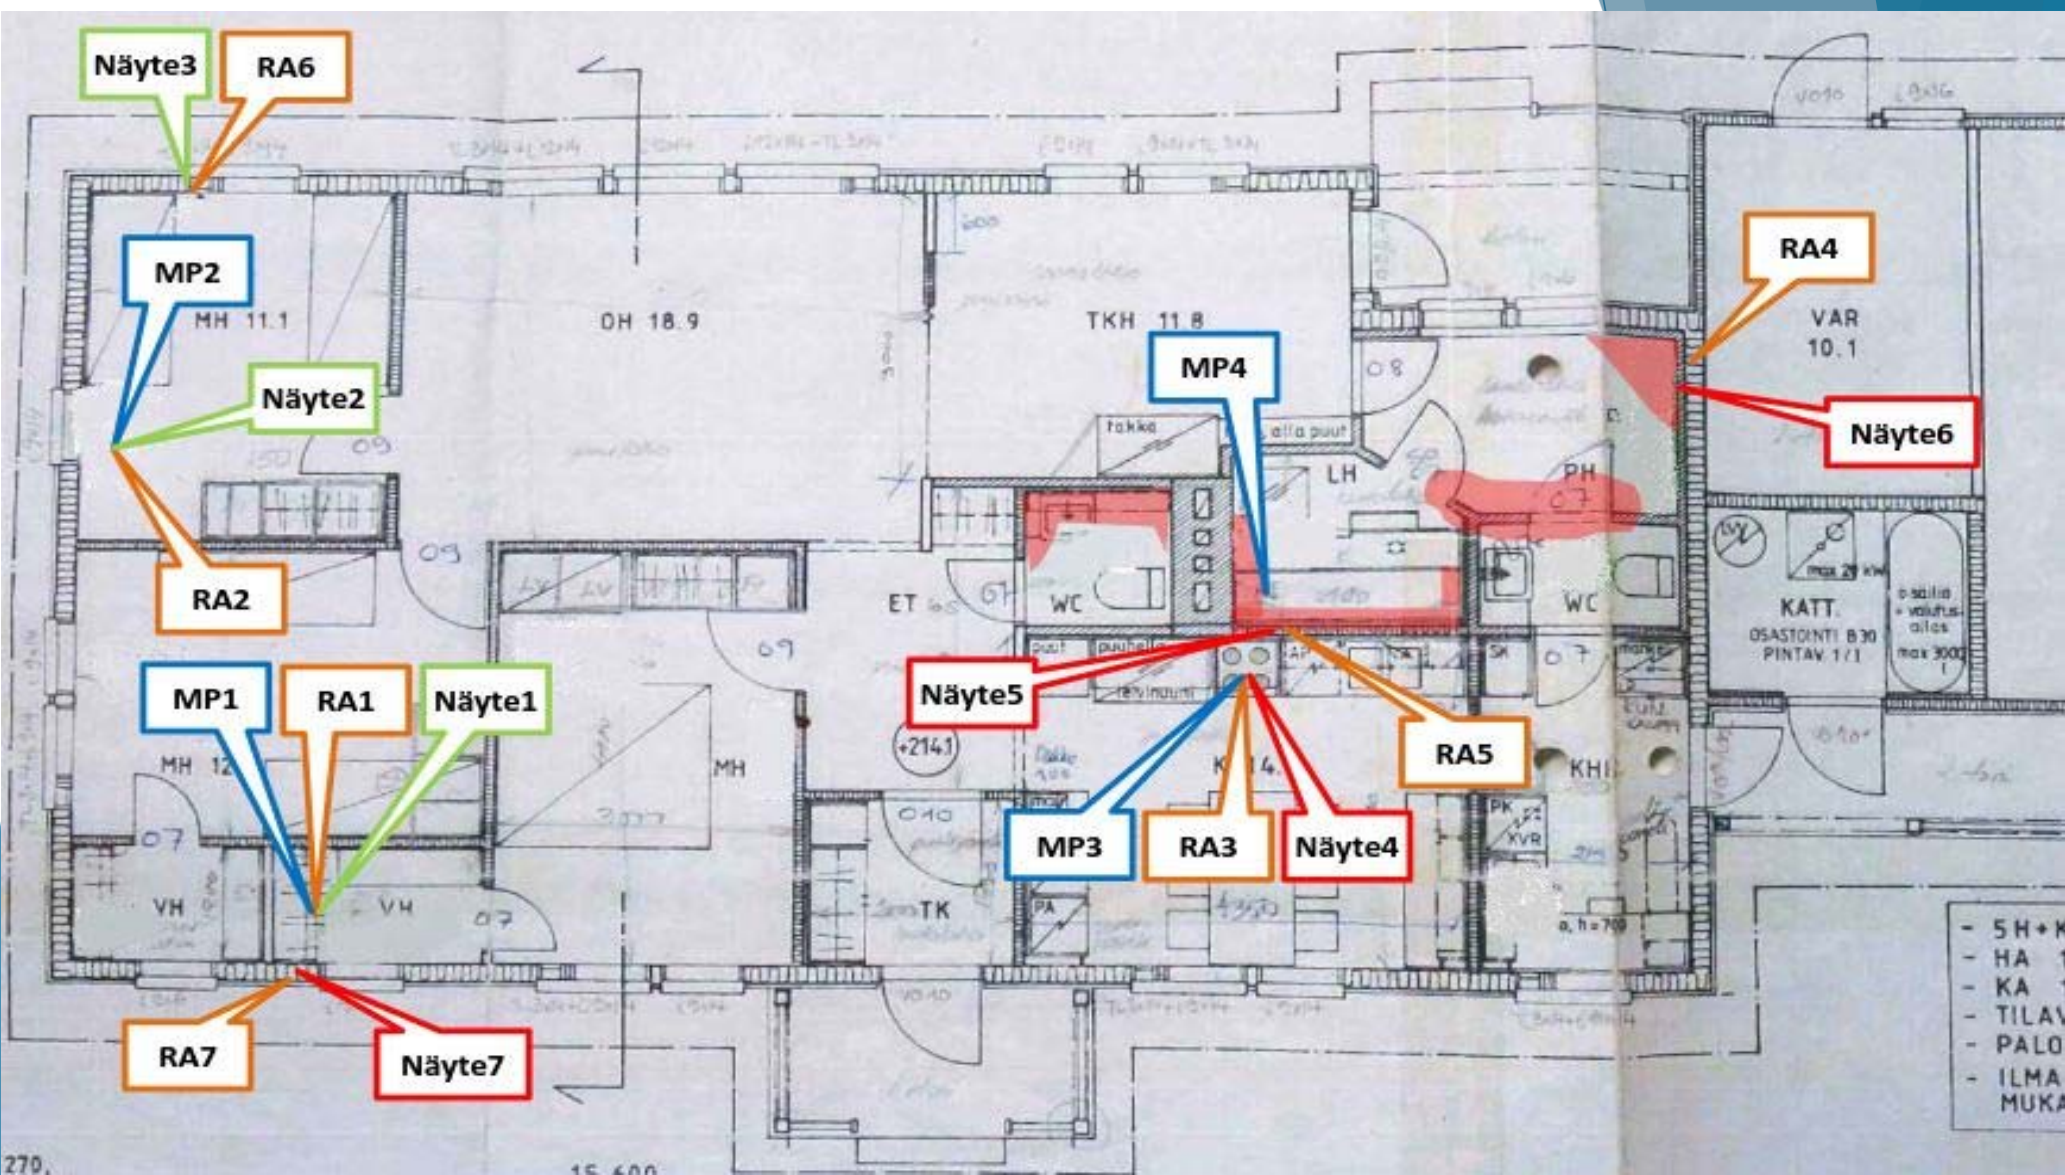
- ▶ Perheen oireilun vuoksi taloon tehty homekoiratutkimus ja sisäilman kuntotutkimus
- ▶ Pinta- ja rakennekosteusmittauksia sekä mikrobinäytteitä (materiaalinäytteet)
- ▶ Kohonneita kosteuslukemia märkätiloista/wc:stä. Kosteus- ja mikrobivaurioihin viittaavia näytetuloksia märkätiloista sekä keittiöstä ja vaatehuoneesta

- ▶ Kuntotutkimusraportin suosituksena korjata alapohjarakenteet ja ulkoseinien alaosat
- ▶ Korjaussuunnittelun sisältö:
  - leikkauskuvat alkuperäinen/korjattu rakenne puukoroke- ja kaks.bet.ap
  - detaljit leikkauskuviin liittyen
  - korjaustyöseloste
  - kosteudenhallintasuunnitelma
  - kuivumisaika-arvio pintalaatalle
  - korjausten paikannuskuva

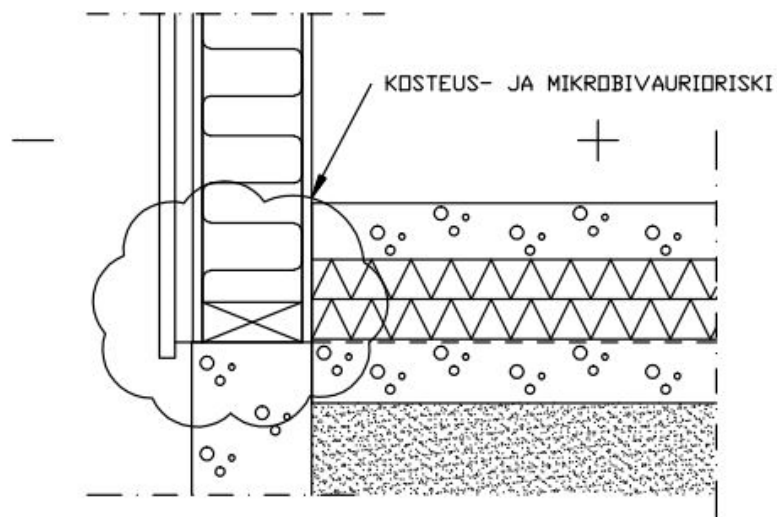
Ulkoseinä-kaksoisbetonialapohjaleikkaus

- ▶ Puretaanko alkuperäiset alapohjarakenteet kokonaan ts. kustannukset?
- ▶ Korjauksen vaikutukset liittyviin rakenteisiin ja talotekniikkaan -> ulko- ja väliseinät
