# Tiivistyskorjausten onnistuminen

- Tarkasteltavana kohteena oli Keski-Suomessa sijaitseva opetus-käytössä oleva rakennus. Rakennus valittiin tarkasteltavaksi siinä hiljan suoritettujen sisäilmalähtöisten tiivistyskorjausten ja uudelleen esiin tulleiden sisäilmaongelma epäilyjen vuoksi.
- Kohde on rakennettu 1973 ja peruskorjattu 1996-1998 sekä 2012.
- Rakennuksessa on kolme maanpäällistä kerrosta ja kellarikerros. Rakennuksen siipiosa on ainoastaan yksikerroksinen. Kerrosala on 11 024 m<sup>2</sup> ja tilavuus 45 400 m<sup>3</sup>.
- Rakennus on kokonaan suojeltu, suojeluluokka S1.
- Rakennuksessa on ympärivuotisessa käytössä olevia opetus- ja luentotiloja.

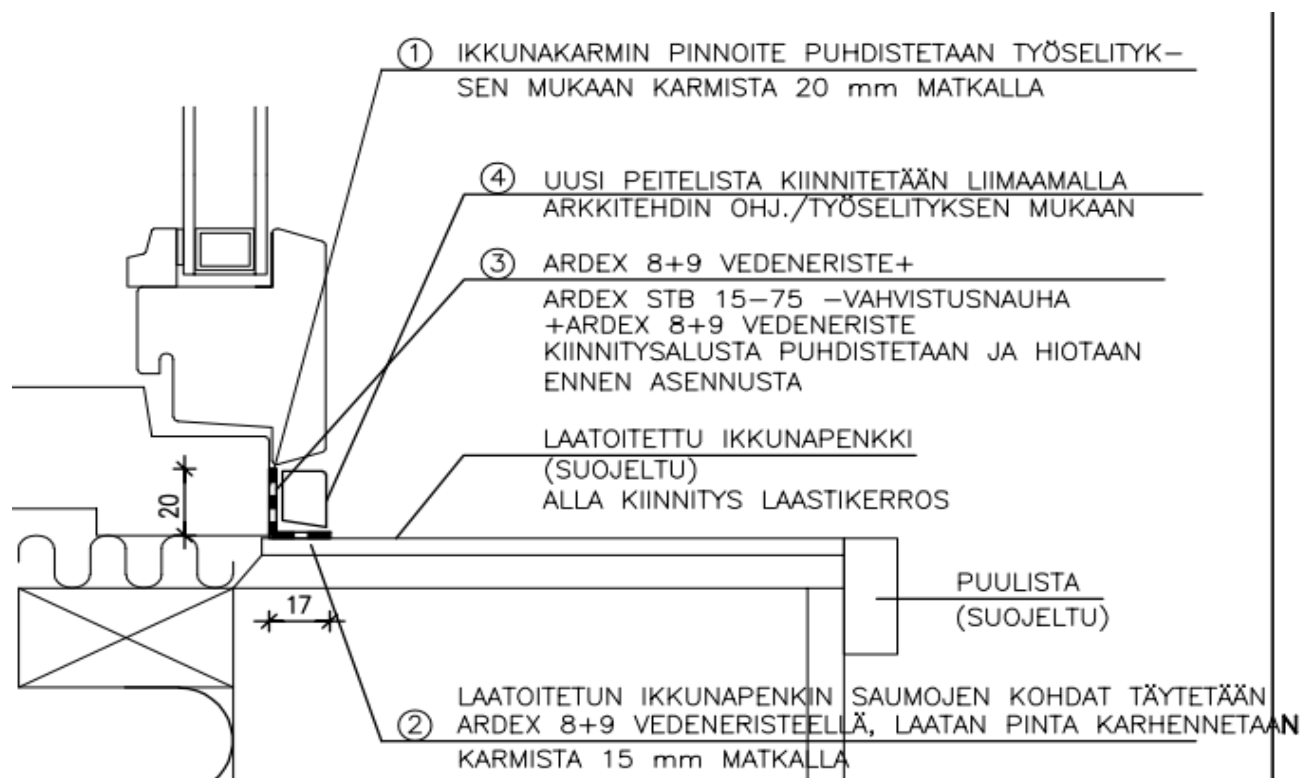
- Rakennesuunnittelijan esitys TDET 1, julkisivun tiivistyskorjaus ikkunan alaosan karmi / ikkunapenkki.

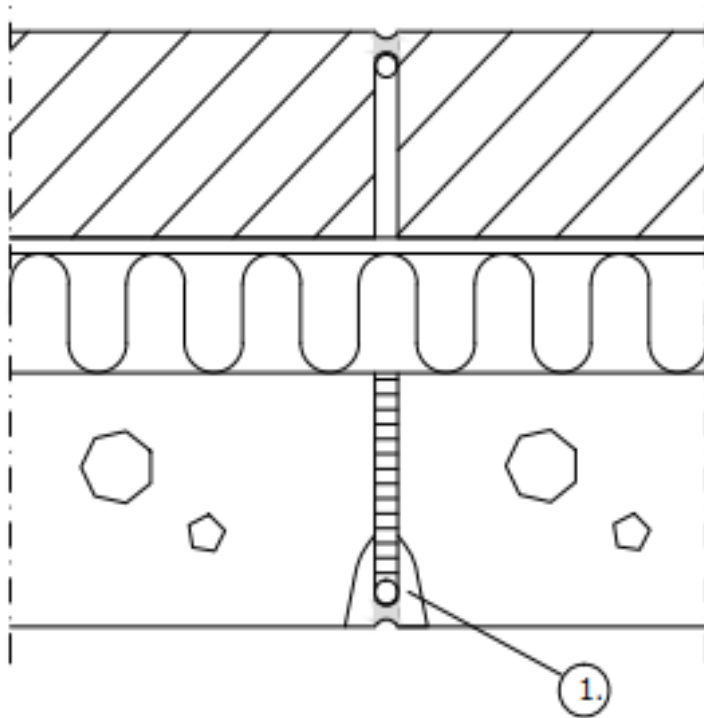
- Rakennesuunnittelijan esitys DET 12, vanhat liikuntasaumot, ulkoseinien sisäkuorien liikuntasaumot.

1. SAUMAA AVARRETAAN PIIKKAAMALLA, BETONITERÄKSET SÄÄSTÄEN. VANHAT SUPERLON-ERISTEKAISTAT JA VANHA KOVALEVVY POISTETAAN SAUMASTA NIIN HYVIN KUIN MAHDOLLISTA. SAUMA PUHDISTETAAN JA DESINFIOIDAAN ESIM. PENETROX S DESINFektioAINEELLA. PIIKATUT SAUMAN REUNAT KORJATAAN SEMENTTIPOHJAISELLA TASOITTEELLA. SEMENTTILIIMA JA KAIKKI EPÄPUHTAUDET POISTETAAN HIOMALLA TULEVAN MASSAUKSEN KOHDALTA. SAUMA IMUROIDAAN. POISTETUN KOVALEVYN TILALLE LAITETAAN LAITETAAN TIIVIISTI POLYETEENIMATTO (TARVITTAESSA KAKSIN KERROIN).
2. ELASTINEN SAUMAMASSA ESIM. SIKALM 15 TAI VASTAAVA. SAUMAMASSAN KOHDALLE LEVITETÄÄN PENSSSELILLÄ SIKALM 3 -N PRIMER (KUIVUMISAIKA VÄH. 30 MIN JA MAX. 8h) MASSAUKSEN TAAKSE UMPISOLUINEN POLYETEENINEN ELEM.SAUMANAUHA JA PÄÄLLE PEITELISTA (TOISPUOLEISELLA KIIINNITYKSELLÄ)

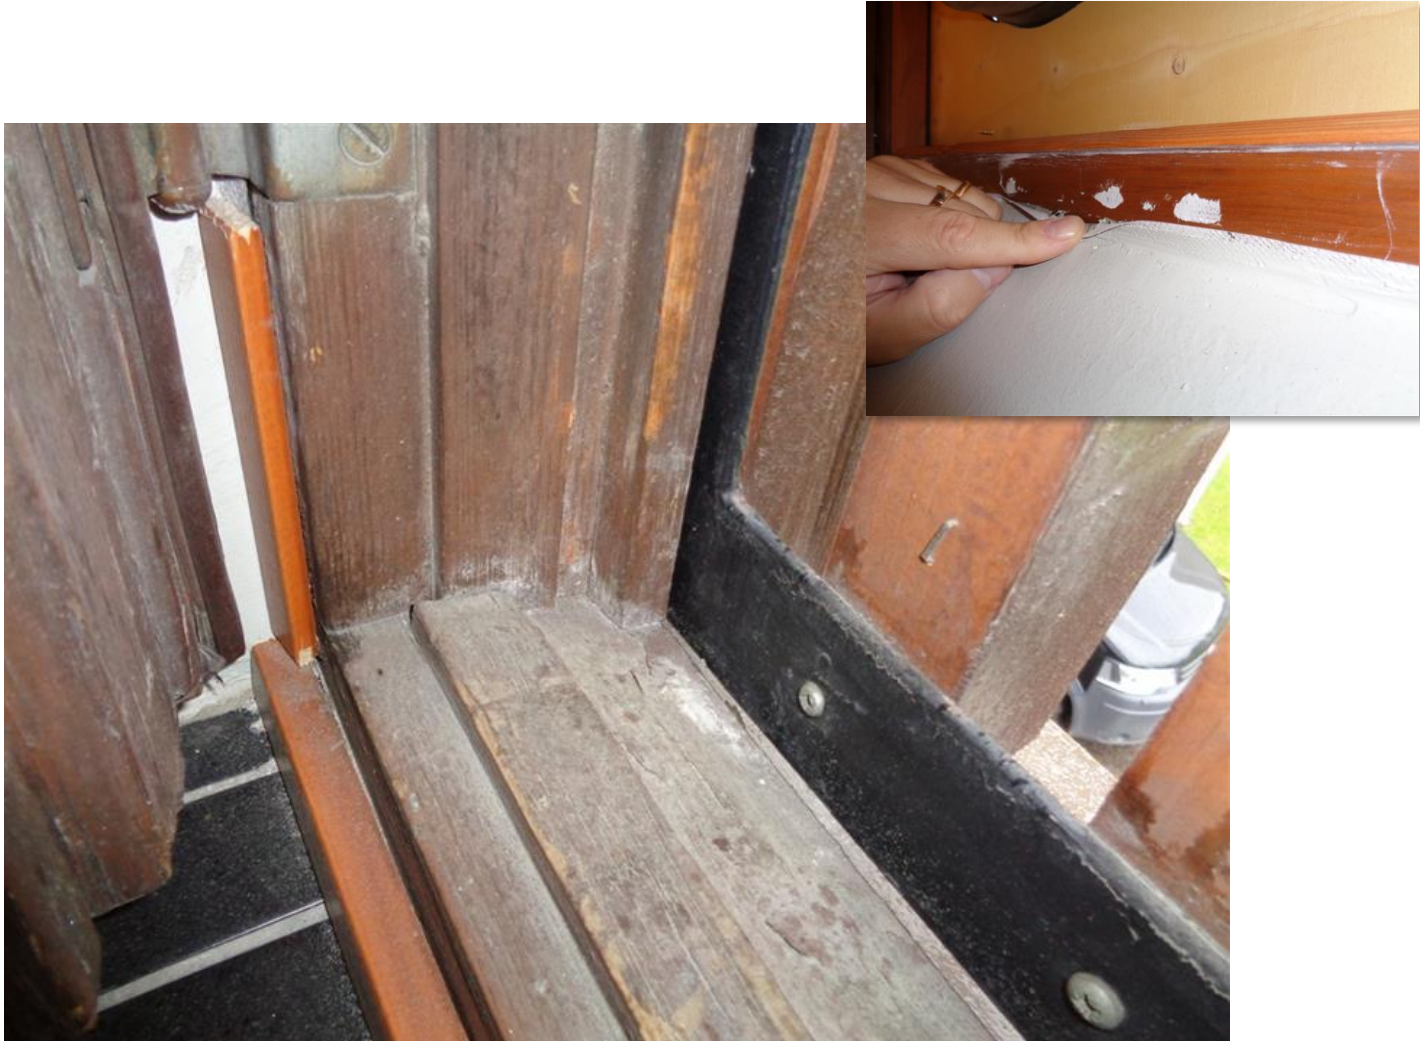
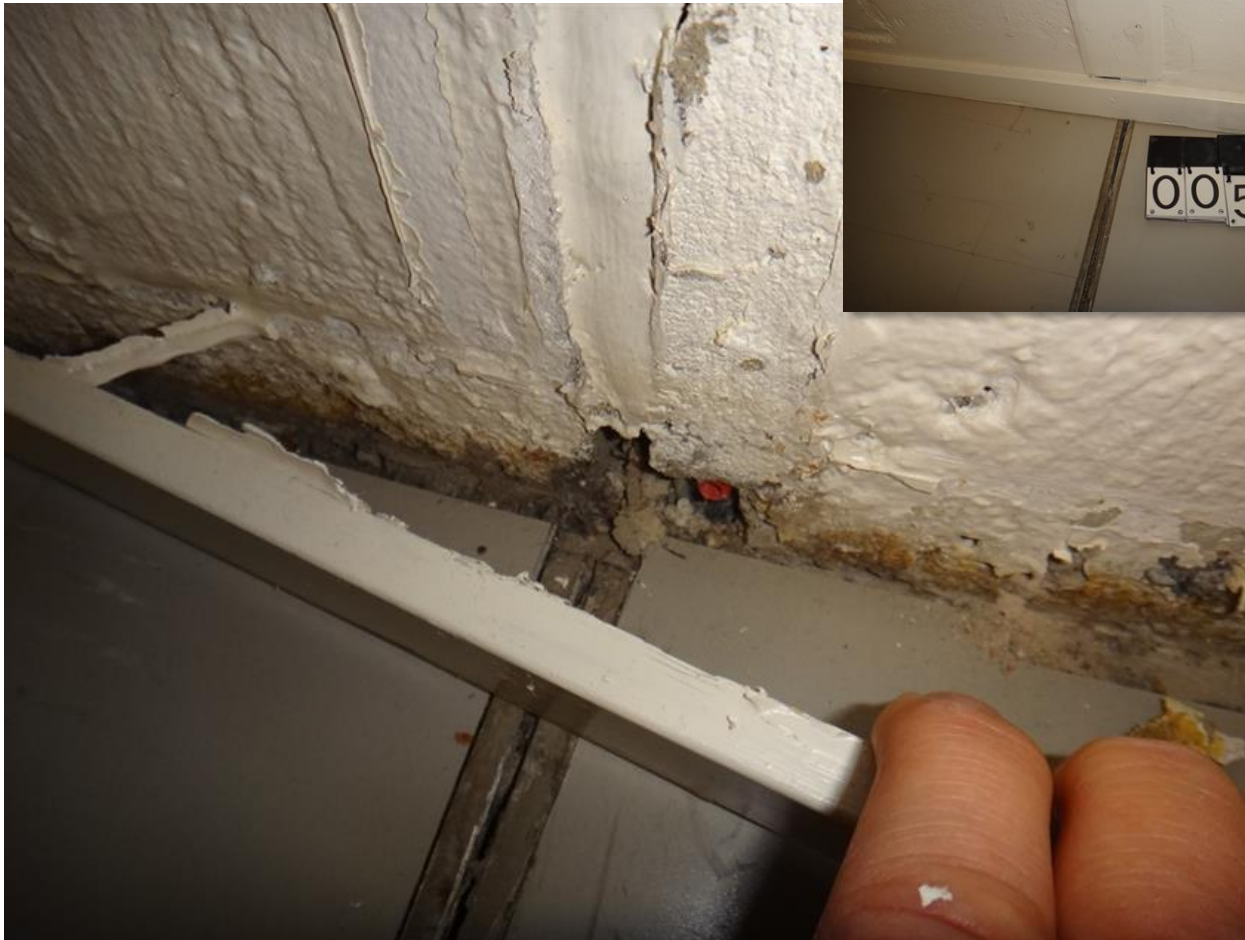
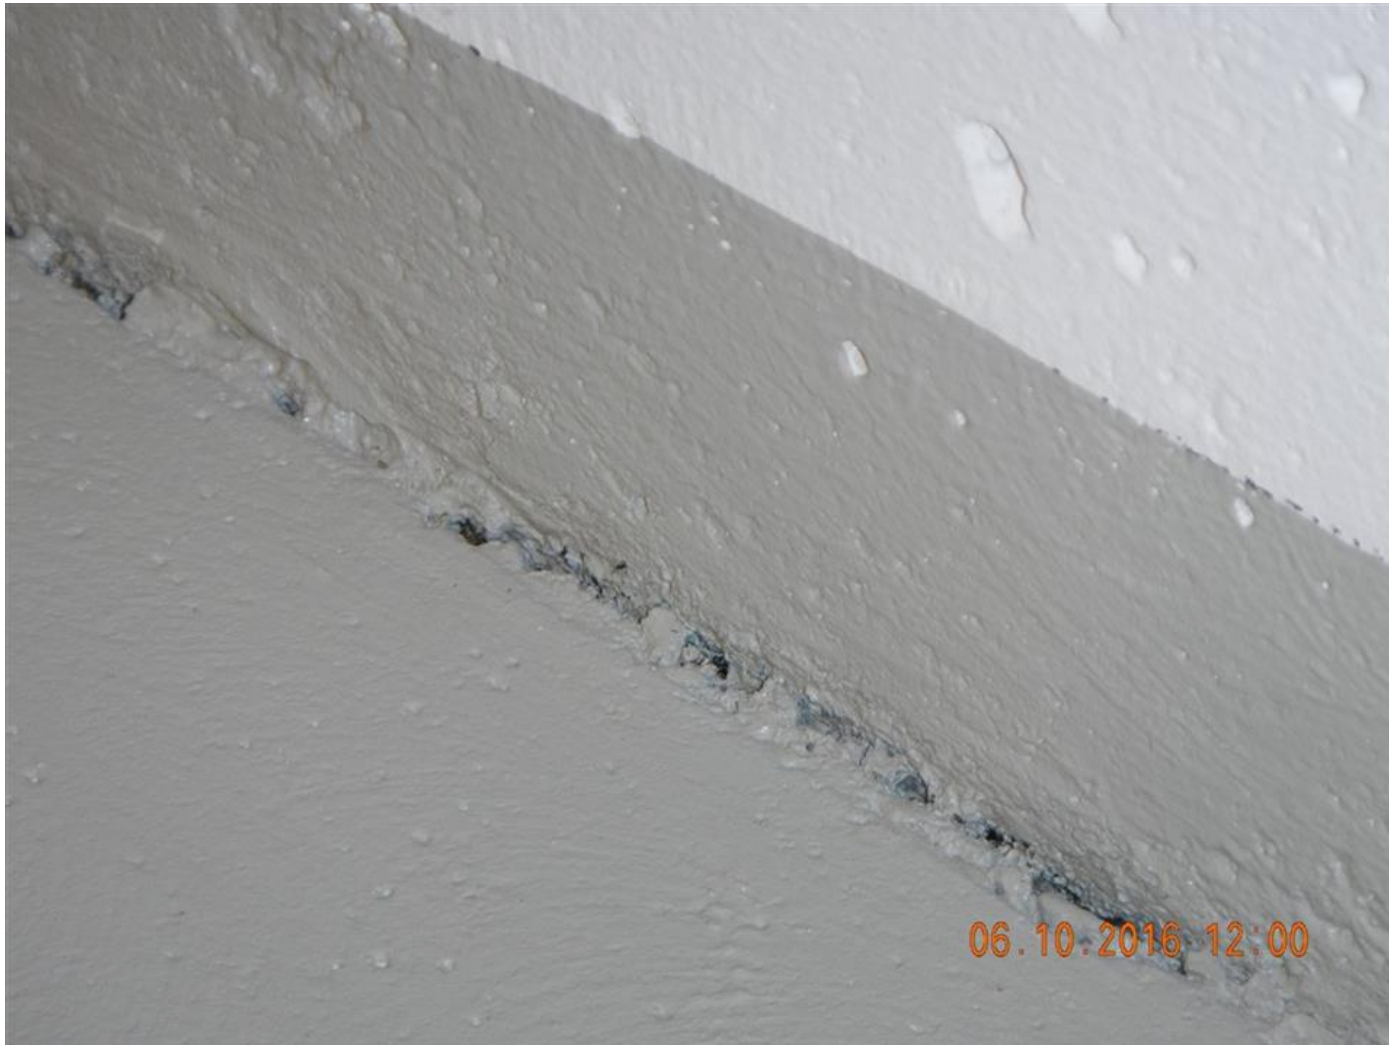
# Havainnot esim 1

- Tarkasteltavassa rakennuksessa sisäilmaoireet palasivat käyttäjille käytännössä heti korjauksen jälkeen.
- Lisätutkimuksissa, suoritettuna sisäilmakorjauksen jälkeen, todettiin uusia korjaustarpeita, mm liikuntasalien alakatoissa oleva pinnoittamaton lasivilla aiheutti tiloihin mineraalikuituongelmaa.
- Toisen väestönsuojan yläpuolisissa rakenteissa ja maanvastaisissa seinissä todettiin kosteus- ja mikrobiongelmia, mistä aiheutui maakellarin hajua sisätiloihin.
- Porrashuoneissa alimman porrassyöksen alapuolelle syntyvässä kiilamaisessa umpinaisessa tilassa todettiin kosteus- ja mikrobivaurioita.
- Tutkimukset ja lisäkorjaaminen käynnistyivät uudelleen heti suoritettuna sisäilmakorjauksen jälkeen.
