Hammashoitola: kosteus- ja sisäilmatekninen kuntotutkimus

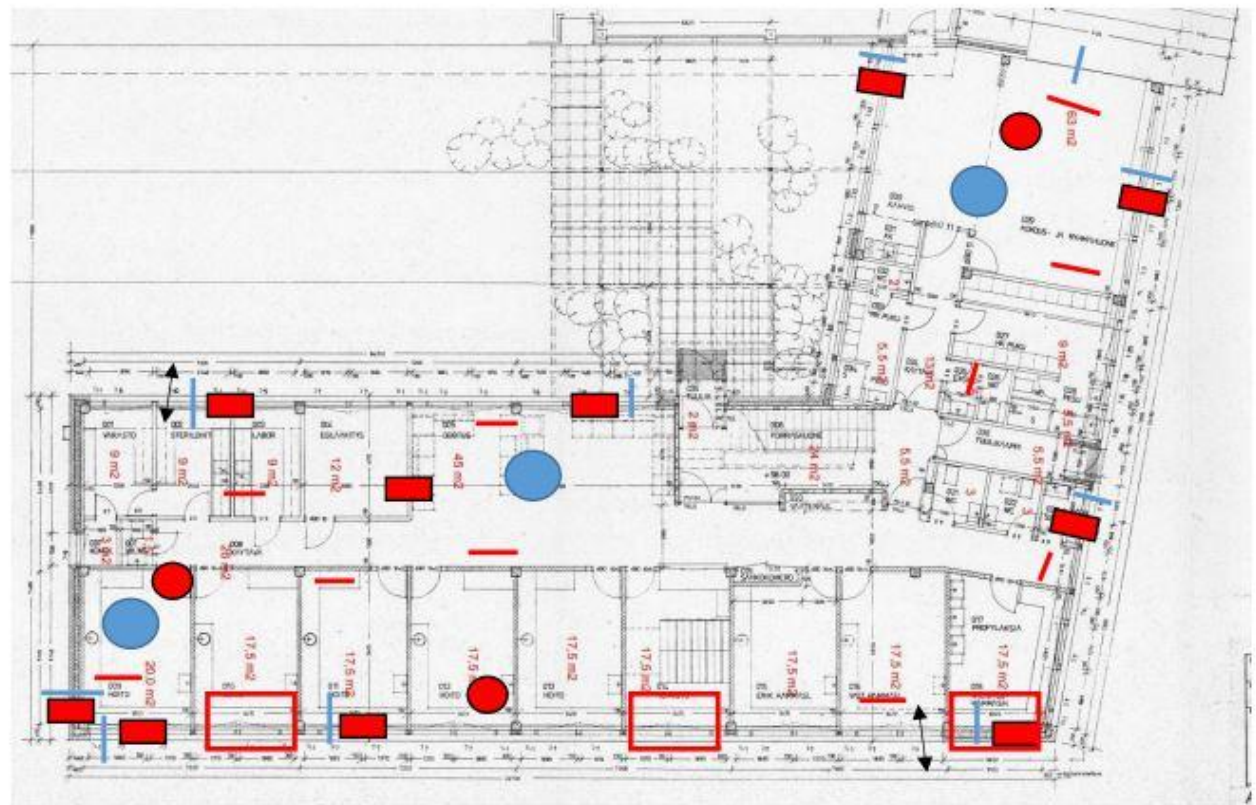
Pohjapiirros tutkittavasta alueesta. Pohjapiirroksen on merkitty näytteenotto sekä mittaus kohdat.

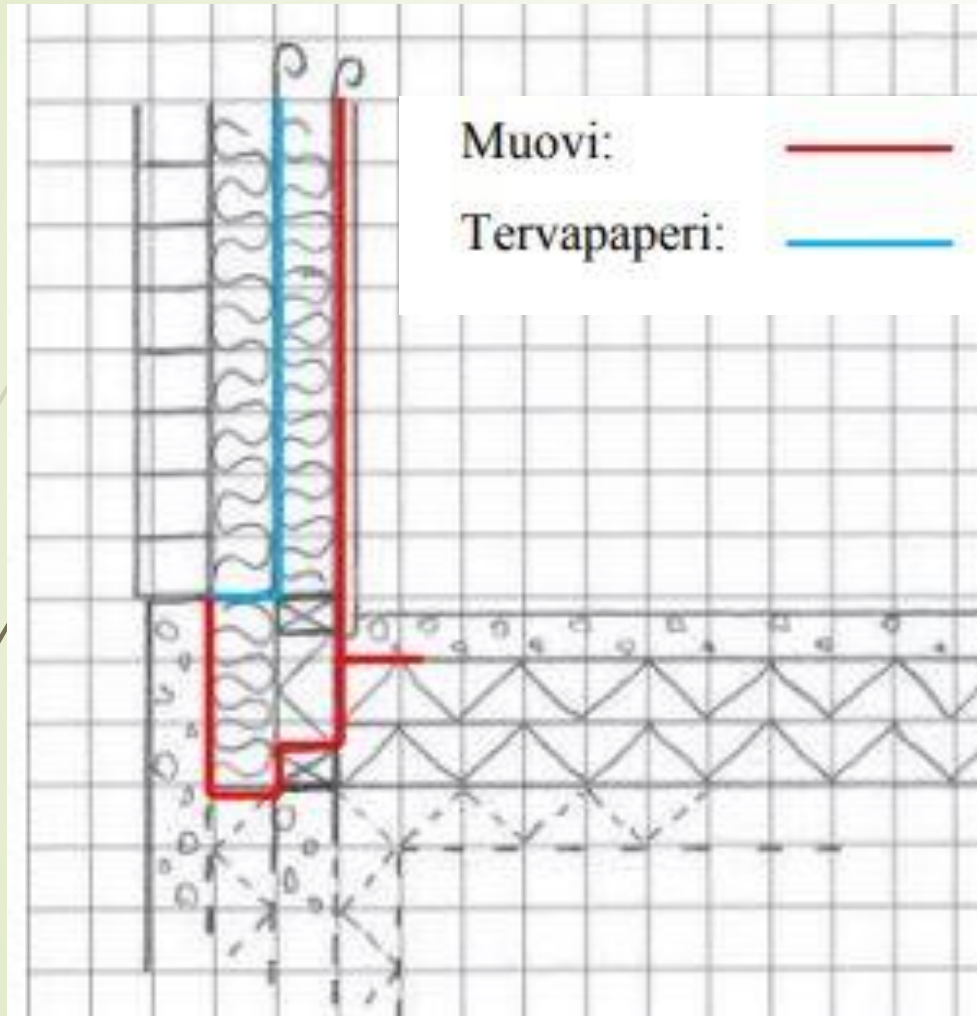
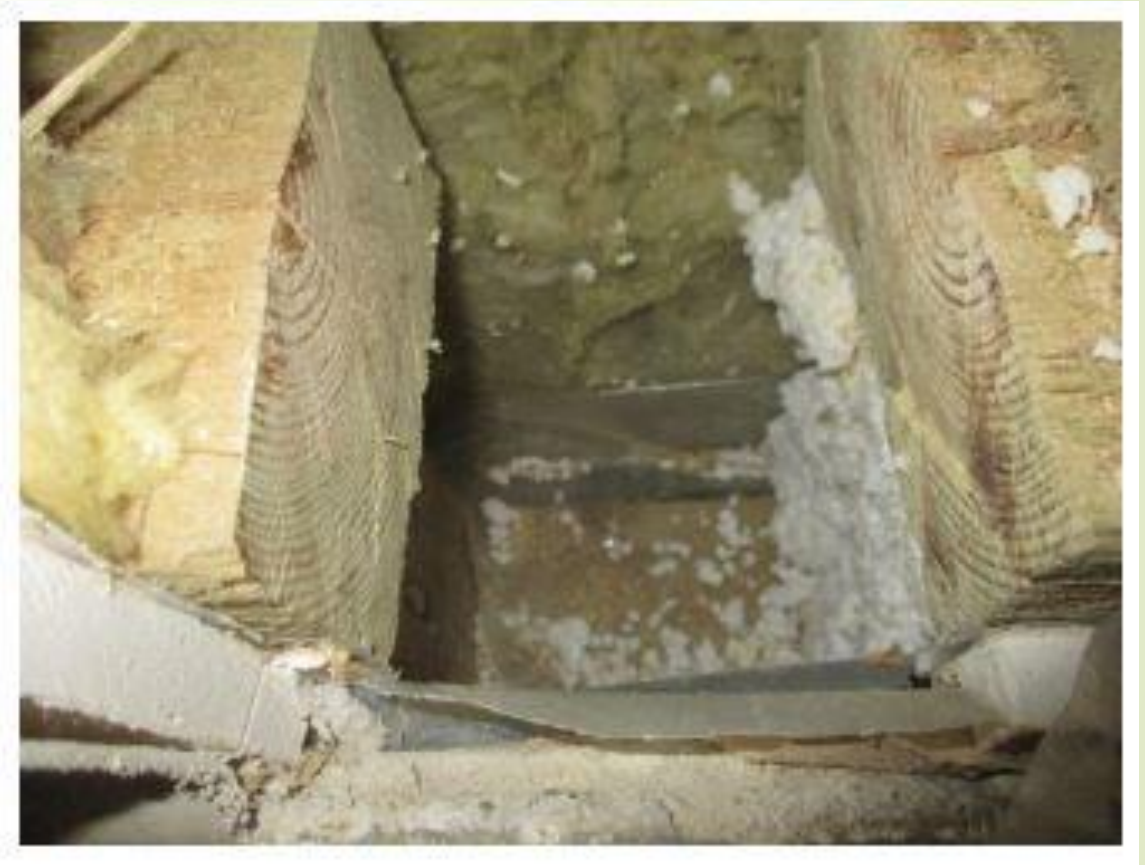
Puurakenteinen ulkoseinä

- Riski maaperäiselle kosteusrasitukselle.
- Seinärakenteen alaosassa rakenteellisia riskitekijöitä.
- Kosteusmittauksissa ei havaittu poikkeamia.
- Materiaalinäytteissä ja aistinvaraisessa tarkastelussa havaitaan paikoitellen mikrobikasvustoa tai kosteusvaurioita.
- Ilmayhteydet huoneilmaan ovat selkeät.
- Puutteellinen ja voimakkaasti alipaineinen ilmanvaihto voimistaa vaurioiden vaikutusta sisäilman laatuun.

- Puurakenteisten ulkoseinien alaosan korjaaminen kosteusteknisesti toimiviksi korjausoppaan perusteella.
- Ulkoseinien saneerausrajausten lopulliseksi selvittämiseksi on tutkittava vielä ikkunoiden ylityspalkkien kunto.
- Ulkoseinä saneerauksen yhteydessä uusitaan ikkunat.
- Peruskorjauksen yhteydessä saneerataan kosteat tilat.
- Salaojituksen toimivuuden tarkastaminen ja tarvittavat korjaukset.
