# **1980-luvulla rakennetun päiväkotikäytössä olevan rakennuksen kosteus- ja sisäilmatekninen kuntotutkimus**

**Teemu Väänänen**

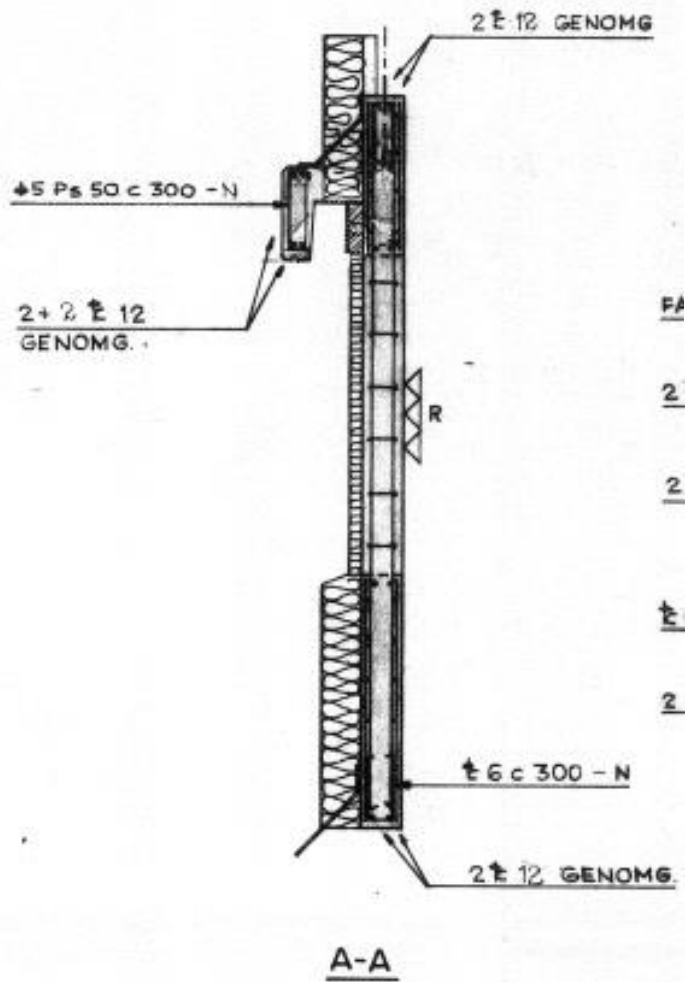
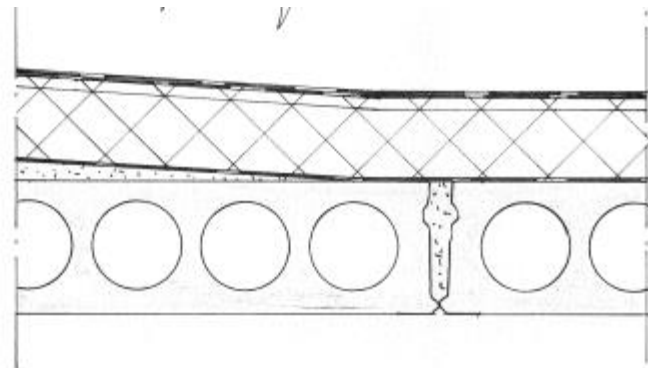
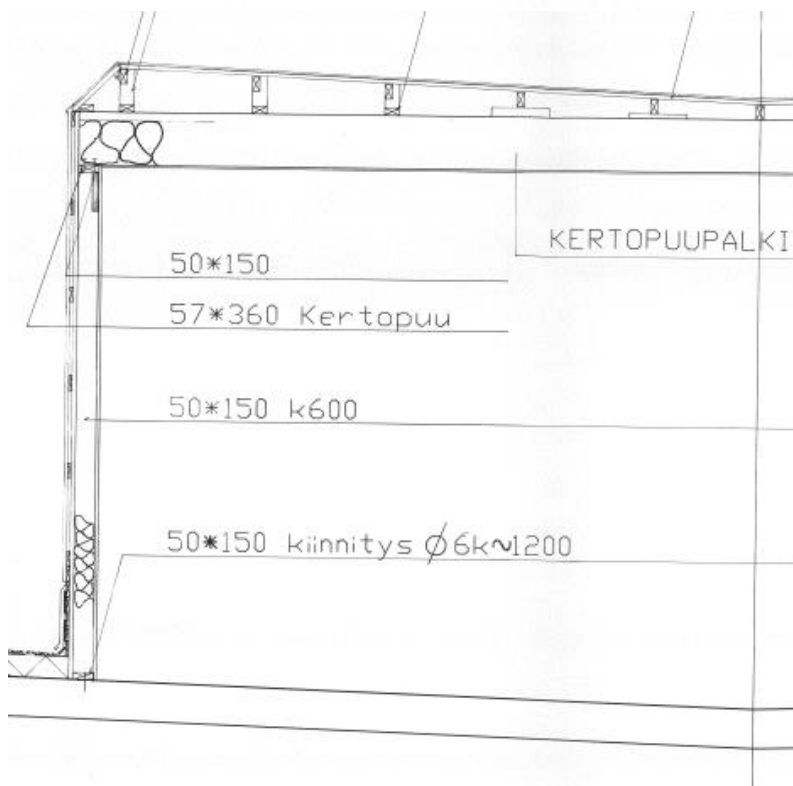
- Kellarikerroksen maanvastaisissa ulkoseinissä havaittiin elementtirakenteisilla osilla kosteutta seinän alaosissa
  - Kosteutta noin 5 m matkalla
  - Kosteusrasitus jatkuu myös alapohjassa ulkoseinästä noin 1 m sisäänpäin
- Alapohjarakenteiden lattiapinnoissa kosteutta myös alueilla, joilla lattiapinnoitteiden kosteudenläpäisevyys on heikko
  - Wc tilan muovimatot ja taukotilan vinyylilaatat
  - Pinnoitteiden alla hajua ja pinnoitteet heikosti kiinni

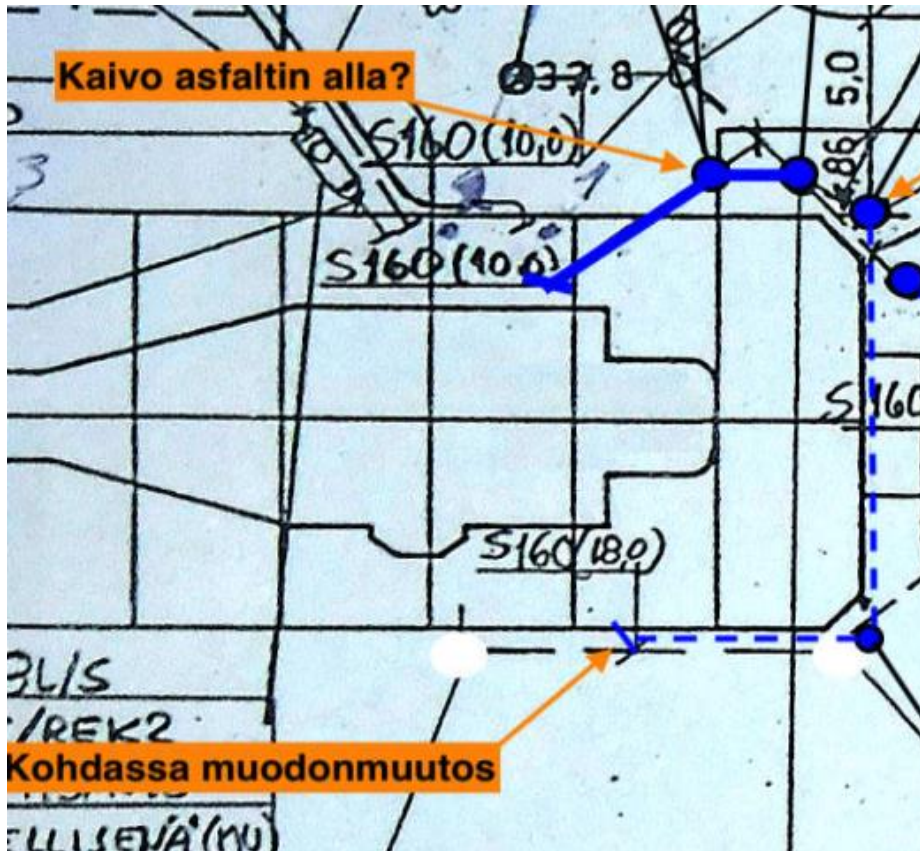
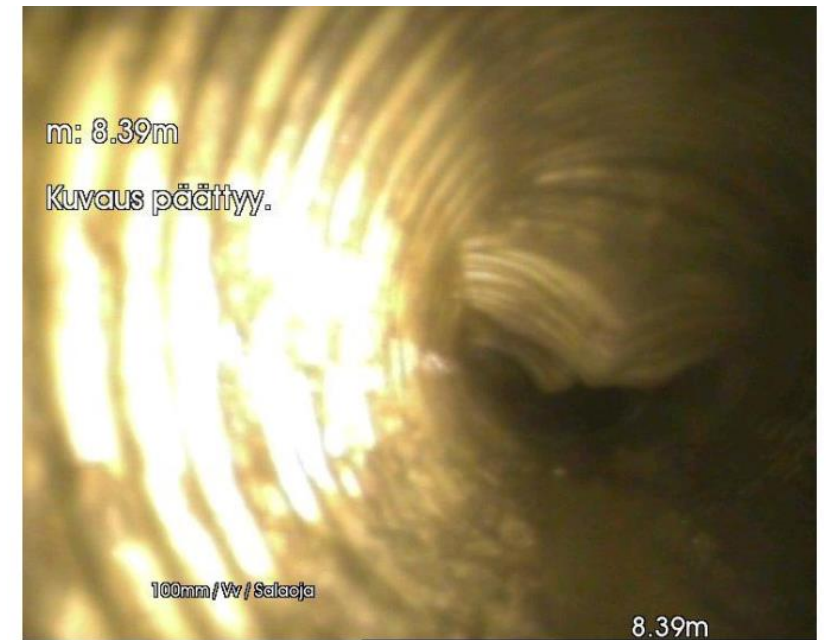
Rakennuksen eteläsivulla, jossa maanvastaisessa seinässä havaittiin kosteutta, salaojan videokuvaus päättyi salaojan muodonmuutokseen (putki painunut)

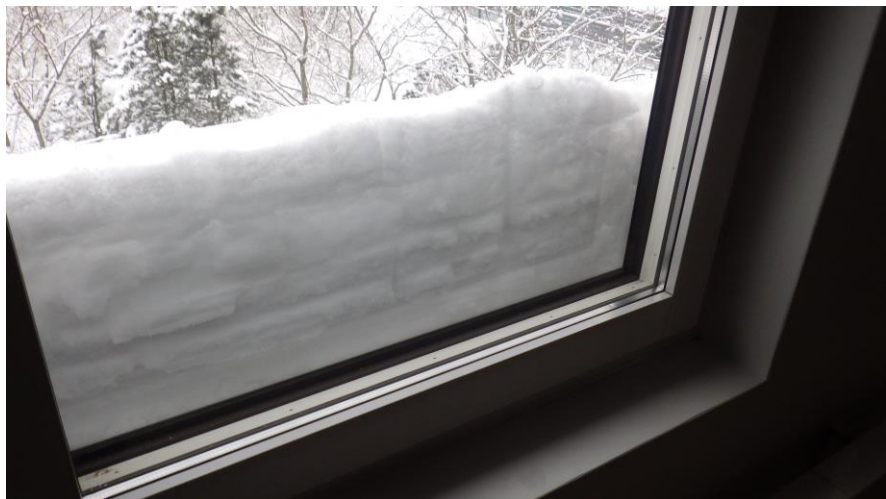
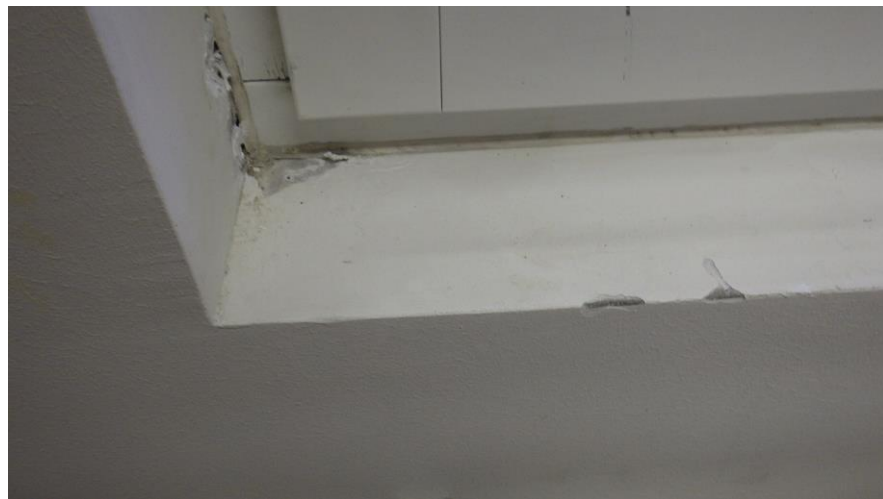
- Ulkoseiniin tehtiin rakenneavauksia poraamalla n. 5-6 kpl/kerros. Rakenneavausten kautta mitattiin hetkelliset olosuhteet ja kerättiin mikrobinäytteitä
  - Ikkunoiden vesipelleille kertyy runsaasti lunta ja peltien viेतot ovat heikkoja
  - Sisäpuolen ikkunapenkeillä näkyy kosteusjälkiä etenkin 3. kerroksen ikkunoissa

-Lumen kertyminen 3. kerroksen  
ikkunapenkeille johtuu julkisivun  
suunnittelusta

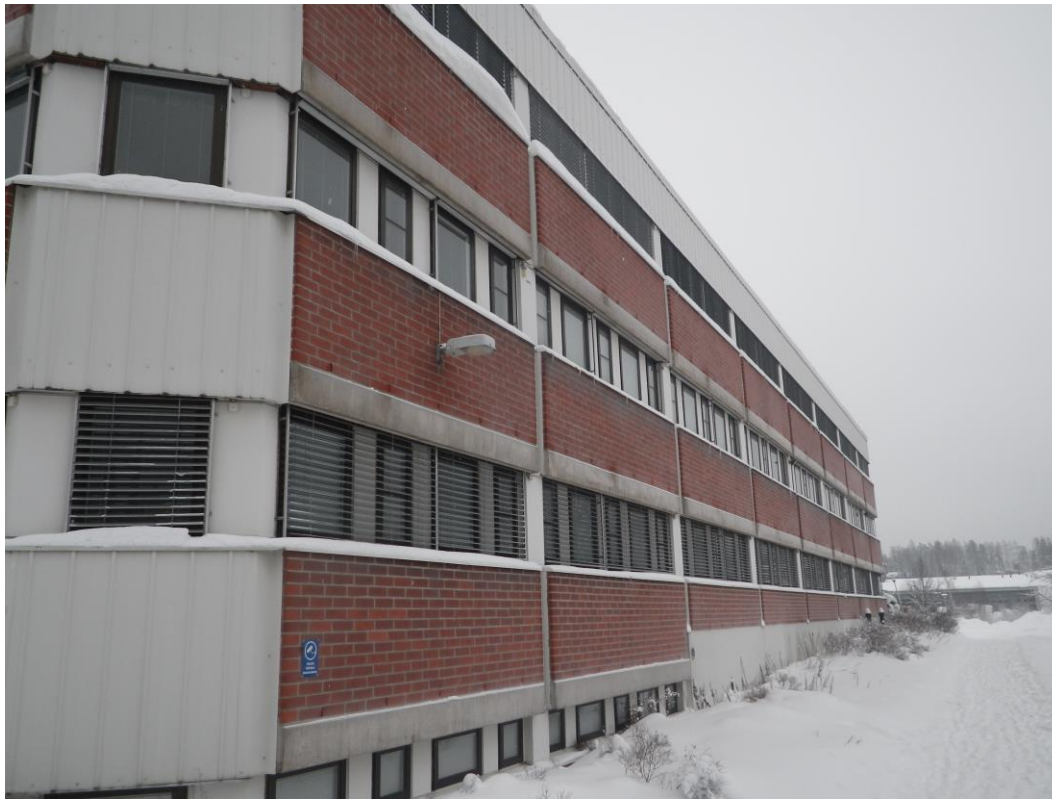
- Ulkoseinien olosuhdemittauksissa ei havaittu epätavallista kosteutta (paikoitellen eristemateriaaleja oli hyvin vähän ja osuttiin yhteen mahdolliseen "ampiaispesään")
- Ulkoseinistä ja ikkunaliittymistä kerätyissä materiaalinäytteissä mikrobikasvuja:
  - Ikkunoiden pielistä kerätyissä näytteissä
  - Ikkunapenkkien maali-tasoite näytteissä
  - Yksittäisesti ulkoseinän "ampiaispesän" alueelta rakennuksen 3. kerroksessa
- Suorilla seinillä ei yleisesti vaurioita

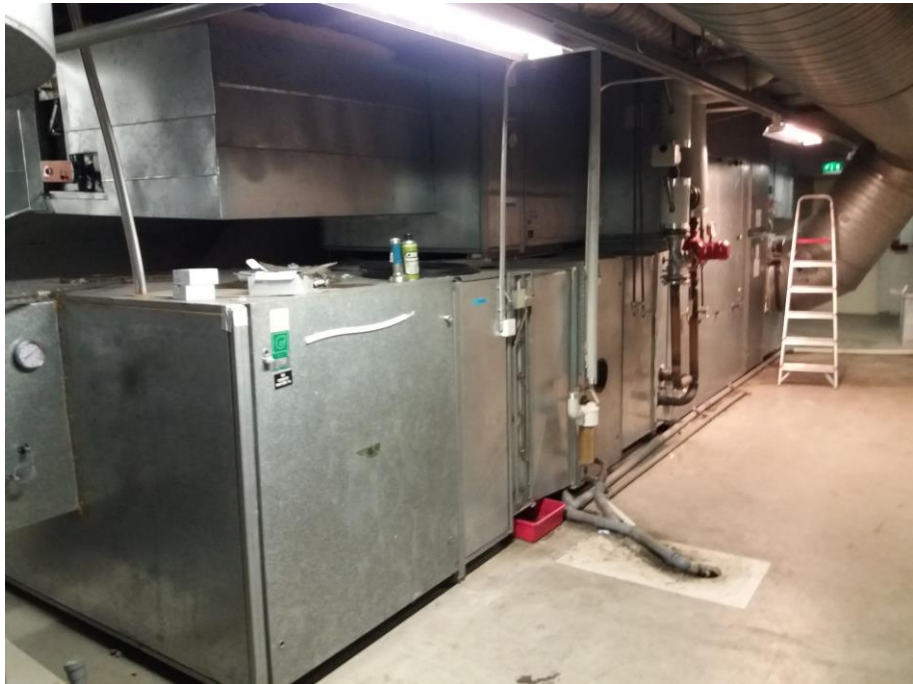
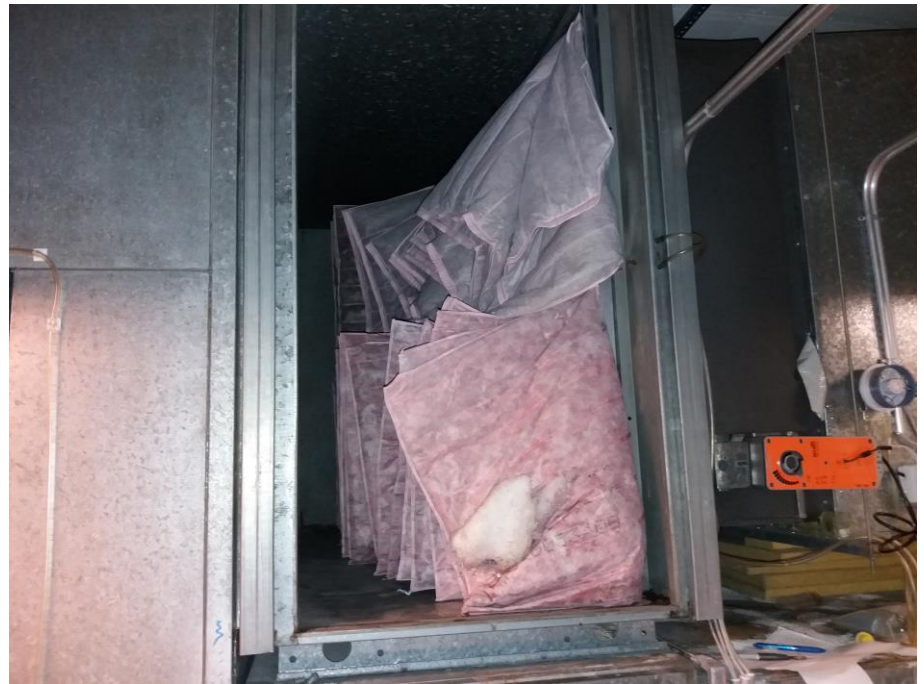
- Kohteessa koneellinen tulo- ja poistoilmanvaihto
- Tuloilma siirtoilmalla käytävältä reunahuoneisiin ja poisto ulkoseinien viereltä
- Ilmanvaihtokoneet teknisen käyttöikänsä päässä, jonka lisäksi niissä esiintyy toiminnallisia ongelmia
  - Suodattimet ovat epätiivittä, joka aiheuttaa ohivuotoa
  - Koneiden rakenteissa epätiiveyksiä
  - Raitisilmasäleikköjen kautta päätyy lunta ja vettä koneisiin
- Tuloilmakanavissa esiintyy normaalia korkeampia pitoisuuksia mineraalikuituja
  - Äänenvaimentimissa mineraalivillaa
- Automaatio ja jäähdytyspatterit alkuperäisiä

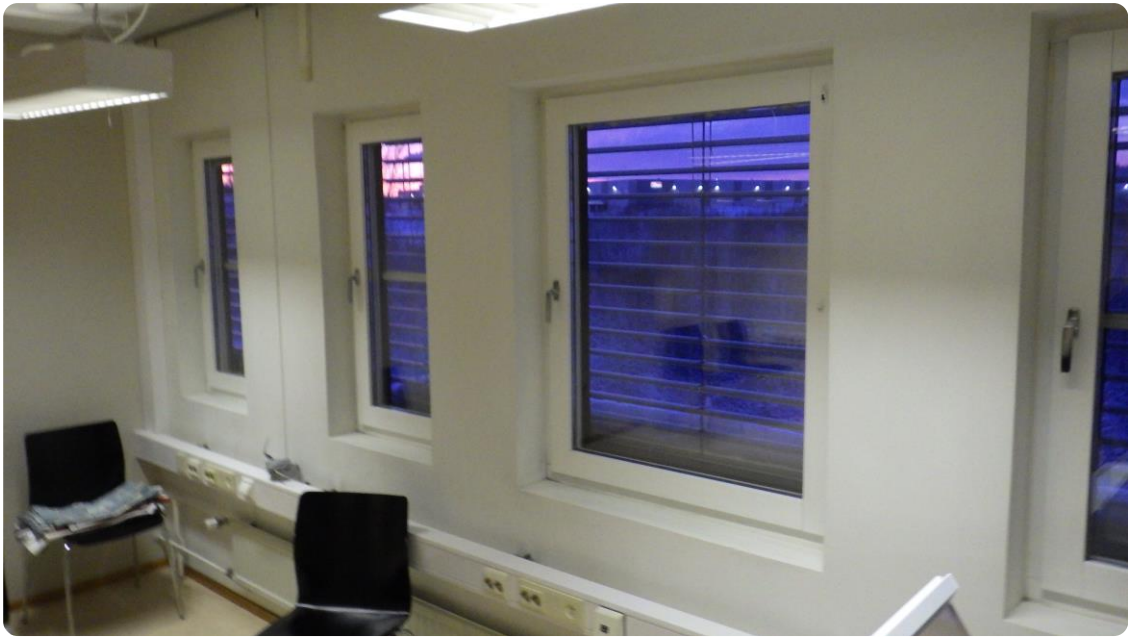
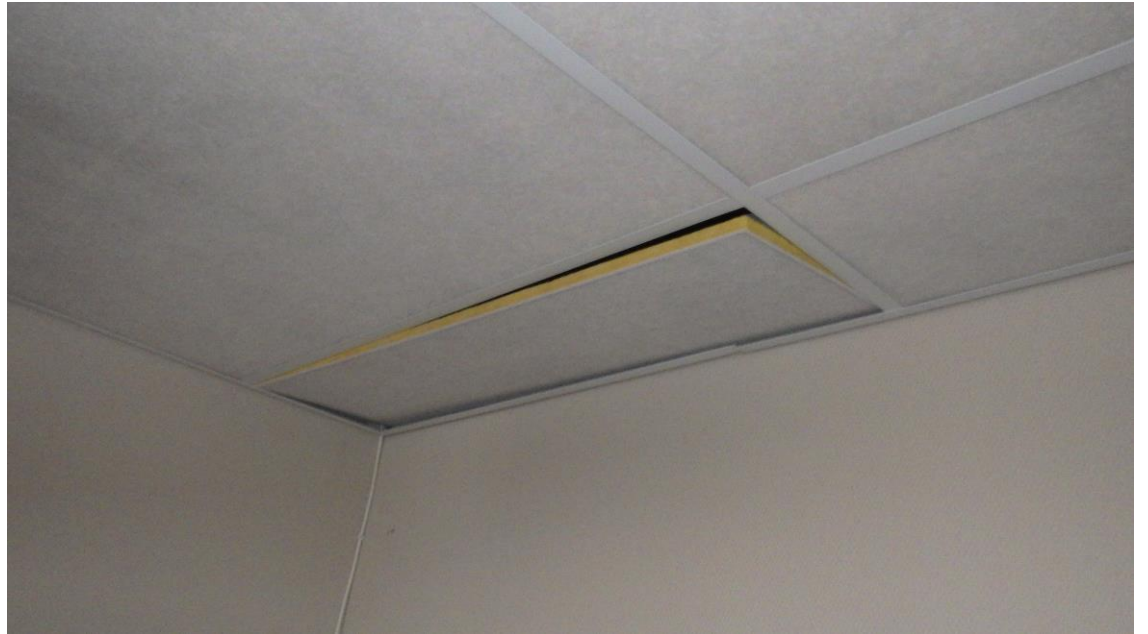
- Ulkoseinien merkkiaineekaasukokeessa systemaattisia merkittäviä ilmavuotoja kaikista tutkituista elementtiliittymistä ja ikkunaliittymistä
- Paine-erot pyrittiin myös madaltamaan n. 10 Pascaliin
- Liian kovat paine-erot aiheuttavat paljon ilmavuotoja
