**1950-LUVULLA VALMISTUNEEN
OPISTORAKENNUKSEN KOSTEUS- JA
SISÄILMATEKNINEN KUNTOTUTKIMUS**

RTA₄ – 6.6.2019 – Teemu Vuolle

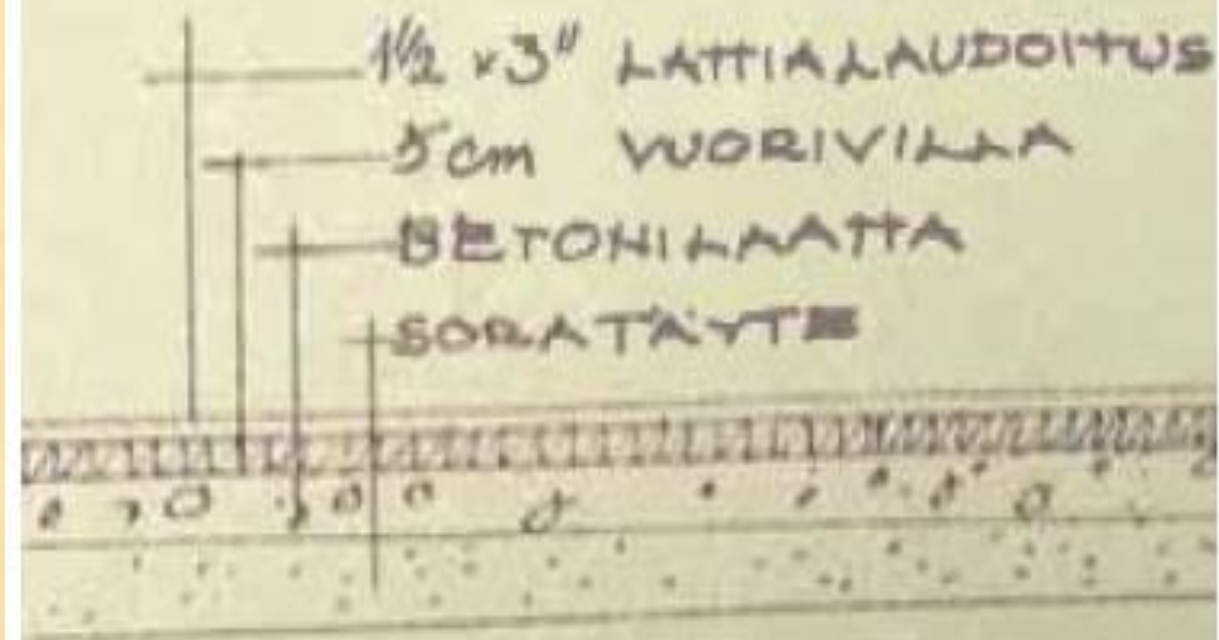
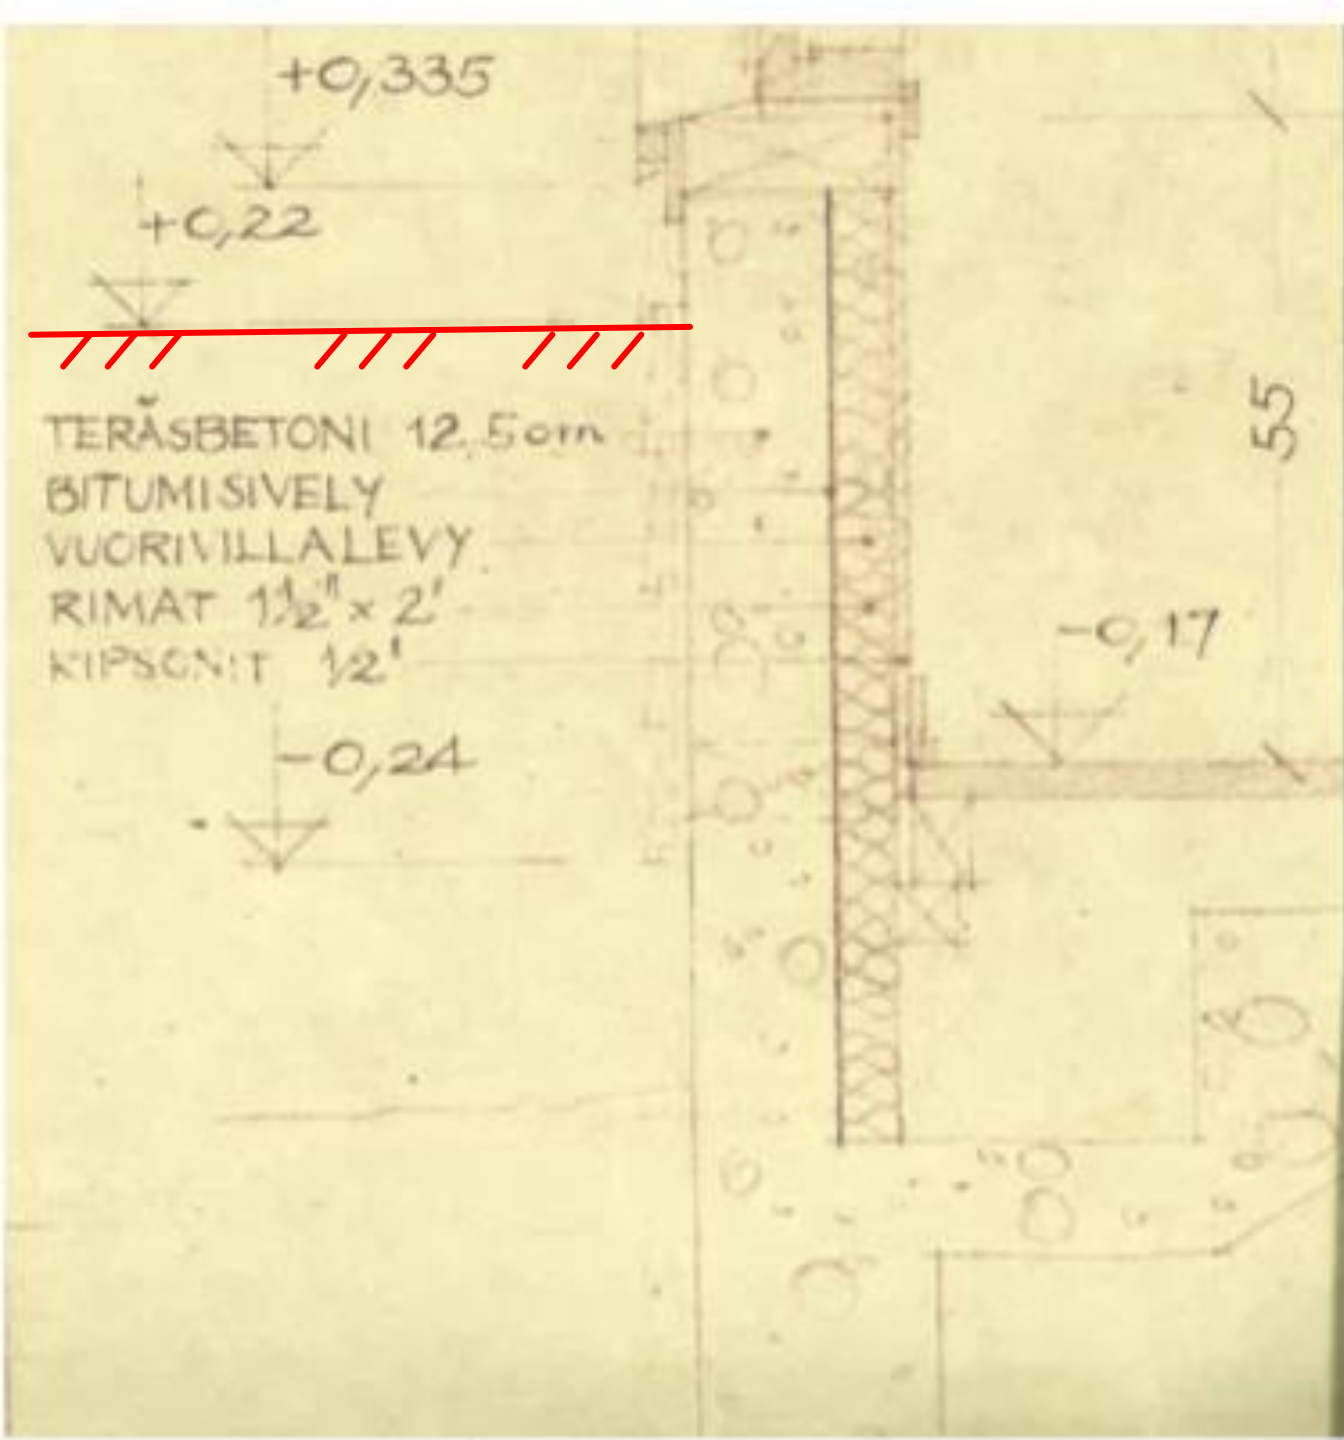
Laajennusosan
ulkoseinärakenne

- Mikrobinäytteet:**
 - Vahva viite vauriosta
 - Viite vauriosta
 - Heikko viite vauriosta
 - Ei viitettä vauriosta
- = Tilassa avoimia mineraalivillapintoja
- = Kellankerroksen muovimattopinnotteet
- = Mikrobinäytteet ja yleiset havainnot
- = Alapohja-avaukset
- = Maanvastaiset ukoseinäavaukset
- = Kosteusmittaukset
- = Ukoseinäavaukset
- = Välipohjaavaukset
- = Maanvastainen US-rakenne
 - (Päätyseinässä kipsilevytyks)
 - Rappaus
 - Sementtilastuvilla
 - Betoni
- = Nk. vaalekkelirakenne
