# RTA-opinnäytetyö: Raskasmetallit ja PCB- yhdisteet vanhoissa rakennusmateriaaleissa

Marja Saarikko

KT Kuntotutkimus Oy

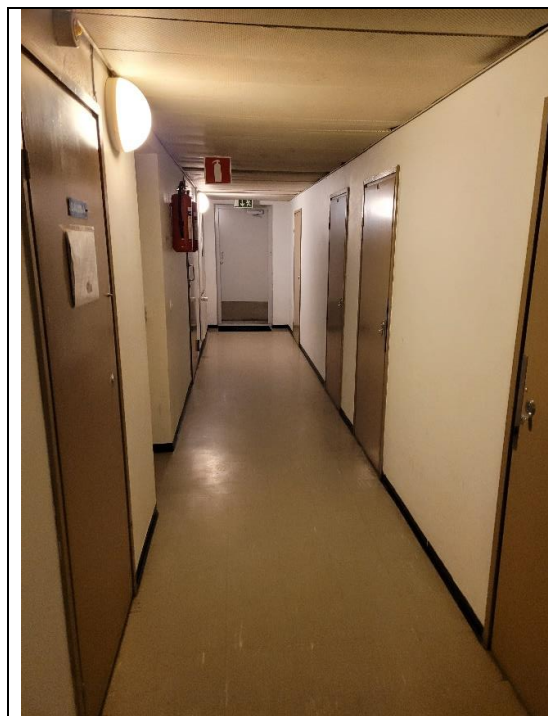
Kellarikäytävän seinämaalinäytteessä esiintyy PCB-yhdisteitä **145,13 mg/kg**.

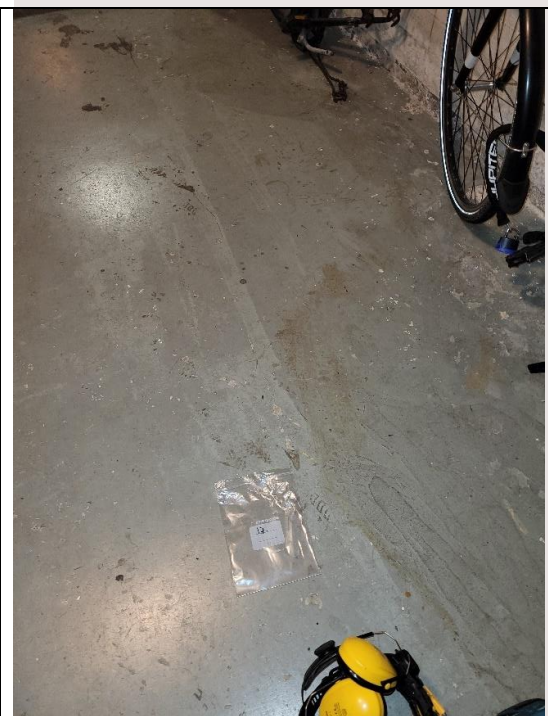
Väestönsuojan lattiamalinäytteessä esiintyy PCB-yhdisteitä **yli 2791,15 mg/kg**.

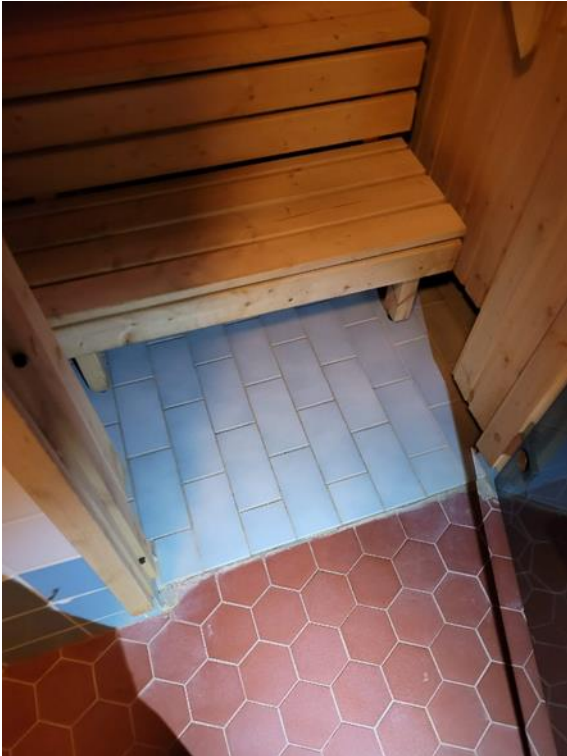
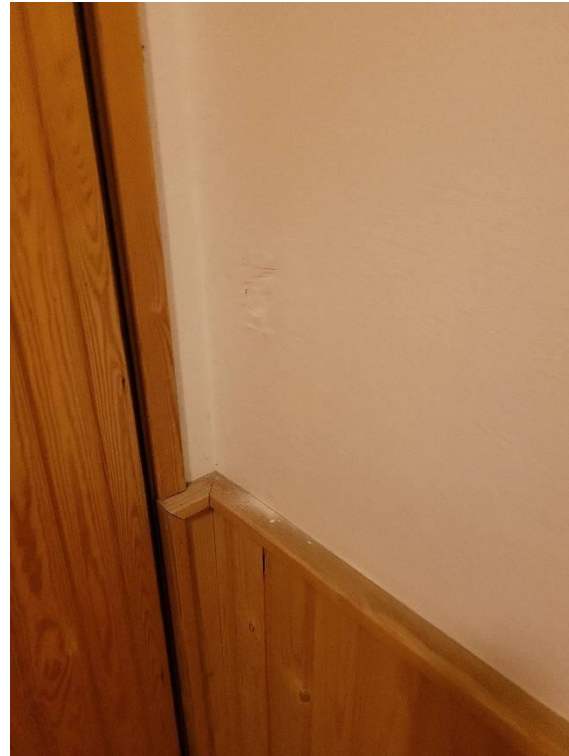
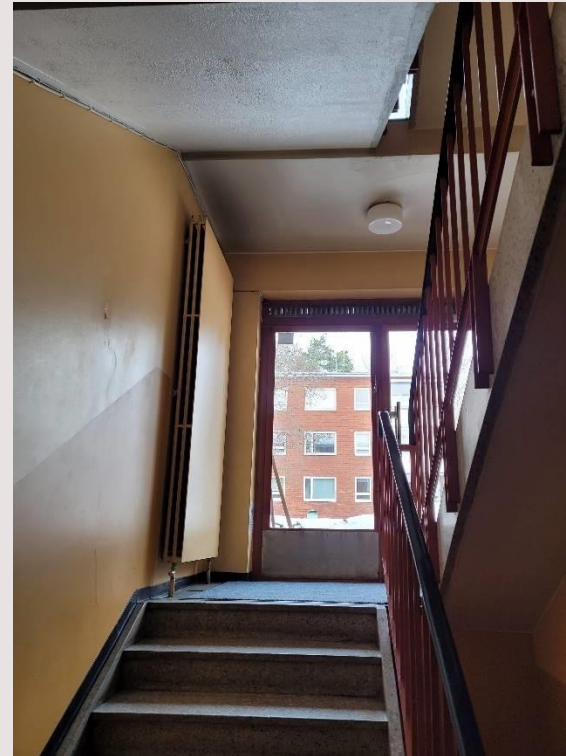
Case: PCB:tä kellarikerroksen maaleissa:  
myös pukuhuoneessa, porrashuoneessa,  
saunan lattiamaalissa
