Muovimatot – VOC:t, mikrobit ja toksisuus

Loppuseminaari 6.-7.6.2018

Tutkimusasetelma ja tutkimukset

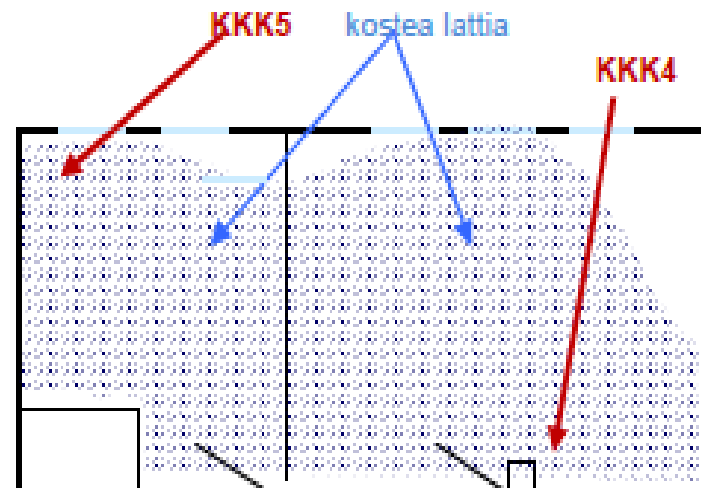
Pienryhmä 1001

Leikki- ja Lepöhuone 1002

Doser BD 2

- Porareikämittauksissa ei poikkeavaa
