RTA OPINNÄYTETYÖ LOPPUSEMINAARI

# VANHAN TEOLLISUUSRAKENNUKSEN KÄYTTÖTARKOITUKSEN MUUTOKSEN RISKIEN TUNNISTAMINEN JA TUTKIMUSOHJE

2.6.2021

Paula Wuokko  
Vahanen Rakennusfysiikka Oy

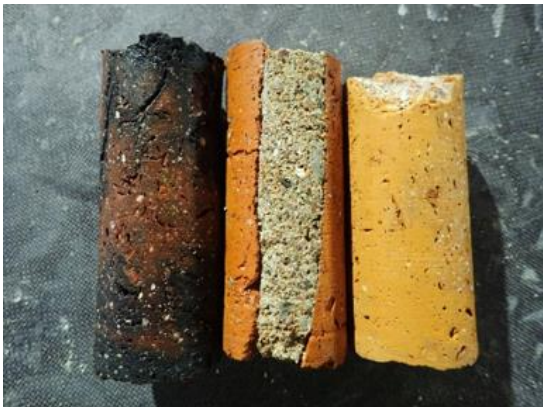
**Kuva 1.** Eri polttoasteilla olevia tiililieriöitä samasta vuodelta 1910 olevasta rakenteesta. **Kuva 2.** Pasilan konepajan rakennuksia 1900-luvun alkupuolella. Tuntematon kuvaaja. (Finna 2021)

- Vielä 1900-luvun alussa tiilet valmistettiin käsin lyömällä 85 %:ssa tiilitehtaista. Koneistettu tiiliteollisuus kasvoi ja saavutti huippunsa 1912. Ongelmana oli suuri laatuvaihtelu kotimaisissa ja tuontitiilissä 1900-luvun alussa. (Väisänen et al. 2003)
- Valmistustapa ja -ajankohta vaikuttavat tiilen laatuun, koostumukseen ja rakenteeseen. Vanhoissa polttouuneissa reunojen tiilet olivat alipolttoisia ja keskellä ylipoltettuja. Rapautumiseen vaikuttaa mm. rakennuksen lämmittämisen muutokset. (Pyy 2012)
- Ohuthieellä voidaan arvioida tiilen pakkasenkestoa. Koekappaleista voidaan määrittää puristuslujuus ja vedenimukyky. (Pyy 2012, Vahanen 2020)

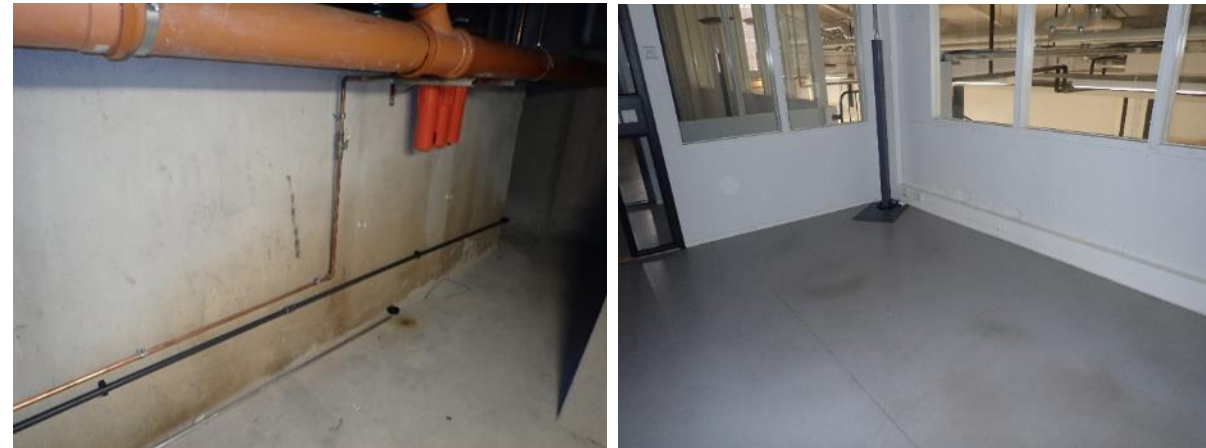
Kuva 14. Kellertävää värjäytymää seinän alaosassa. Tilassa oli voimakas öljyhiilivetyihin viittaava haju.

Kuva 15. Toimistohuoneessa oli tunkkainen haju ja rakenteissa todettiin korkeita öljyhiilivetypitoisuuksia.

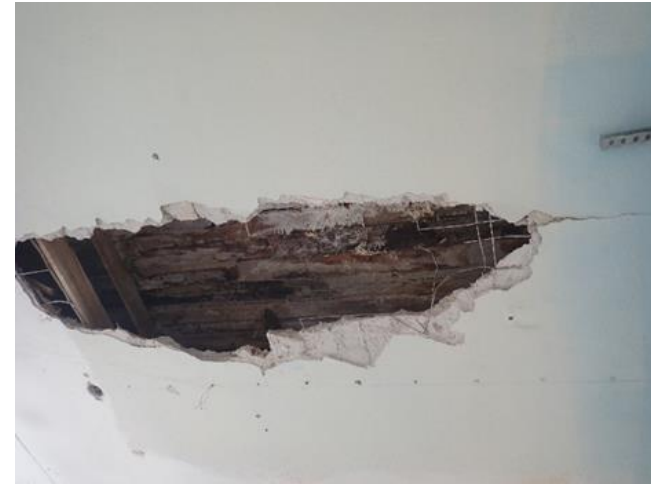
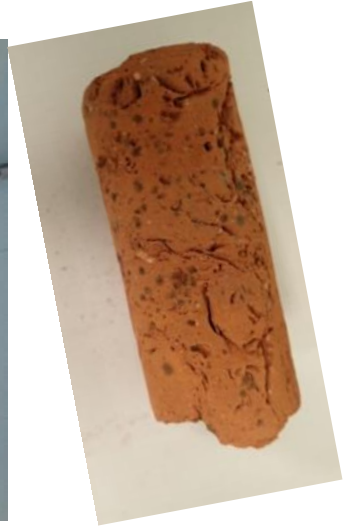
**Kuva 15.** Yleensä mikrobikasvu alkaa ensin herkimmin vaurioituvassa materiaalissa. **Kuva 16.** Myös tiilirakenne voi mikrobivaurioitua, jos olosuhteet ovat suotuisat ja aikaa on

- Rakenteen kosteus ja materiaalin ominaisuudet vaikuttavat siihen, millainen mikrobilajisto sille kasvaa ja miten herkästi kasvu käynnistyy. (Pitkäranta 2016)
- Laastit ja tasoitteet ovat kohtalaisen kestäviä materiaaleja, mutta kestävyys voi vaikuttaa niissä käytetyt orgaaniset aineet. Orgaaninen aine tarjoaa mikrobeille ravinteita. (Pitkäranta 2016)
- Uusi betoni on mikrobiologisesti kestävä. Vanhan betonin pinnalle voi kehittyä mikrobikasvustoa kuukausien tai vuosien kuluessa, jos olosuhteet ovat suotuisat. Tyypillisiä pitkään kosteina olleissa betonirakenteissa kasvavia mikrobeja ovat mm. sädesienet. (Pitkäranta 2016)
- Likaantuneen materiaalin mikrobikasvu alkaa nopeammin materiaalin kastuessa. (Pitkäranta 2016) Orgaaninen pöly voi ylläpitää mikrobikasvua rakenteissa. (Vainio H. et al. 2005)

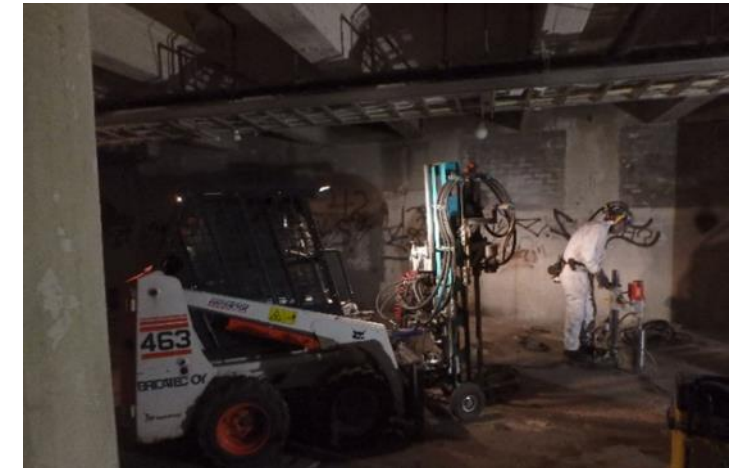
**Kuva 23.** Rakennuksen alapuolisen maaperän tutkiminen on haastavaa.
