# Sisäilma- ja kosteustekninen kuntotutkimus

# Tutkimuksen tavoite

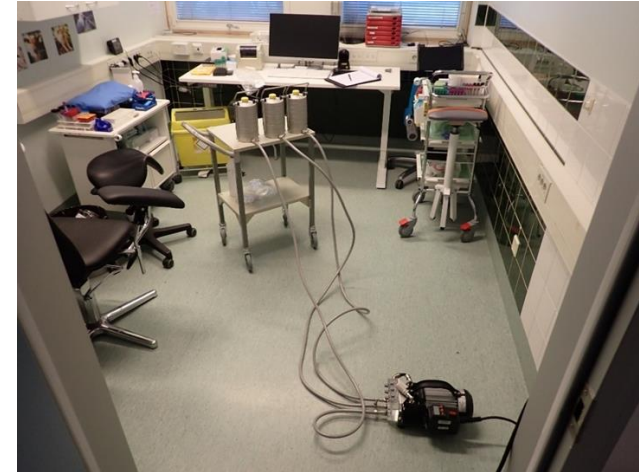
| # | Tila | Tulosyhteenveto | Johtopäätös |
|---|---|---|---|
| 2 | Tila 1.204 Varastuhuone,<br>Laboratorio | Mikrobipitoisuudet ovat tavanomaisia, mutta <b>kosteusvaurioindikaattorilajeja</b> esiintyy. | Tulos voi viitata mikrobikasvustoon. |

- Sisäilman mikrobianalyysien tulokset olivat tulkinnoiltaan tavanomaisia. Tilan B.1.204 varastuhuoneen ilmanäytteessä havaittiin satunnainen kosteusvaurioon viittaavia indikaattorimikrobeja, joita ei havaittu ulkoilman vertailunäytteessä.

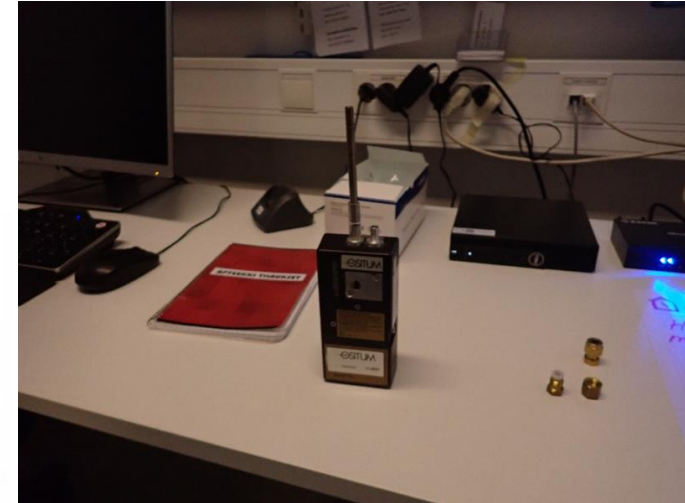
- Sisäilman VVOC- ja VOC-analyysinäytteissä havaittiin 2-etyyliheksanolia, jonka pitoisuus ei kuitenkaan ylittänyt tilastollisia viitearvoja.
- Asumisterveysasetuksen 19 § mukaan teollisten mineraalikuitujen toimenpideraja kahden viikon aikana pinnoille laskeutuneessa pölyssä on 0,2 kuitua/cm<sup>2</sup>. Toimenpideraja ylittyy yhdessä tiloista otetuista näytteistä.
