1950-luvulla valmistuneen omakotitalon
kosteus- ja sisäilmatekninen
kuntotutkimus

RTA6 2020-2021

Jesse Hirvonen

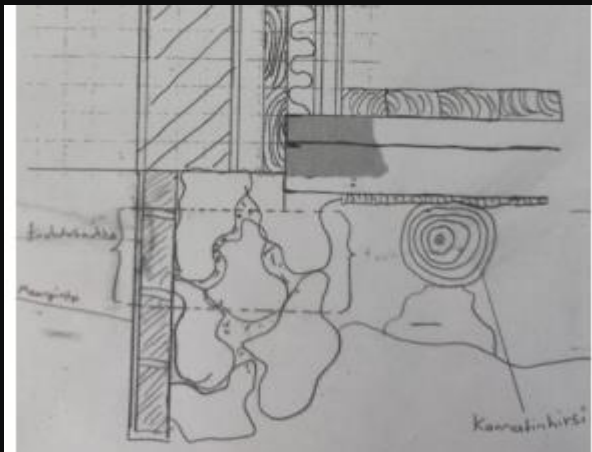
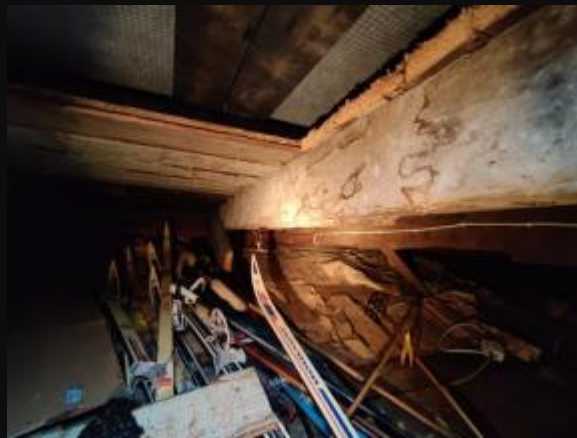
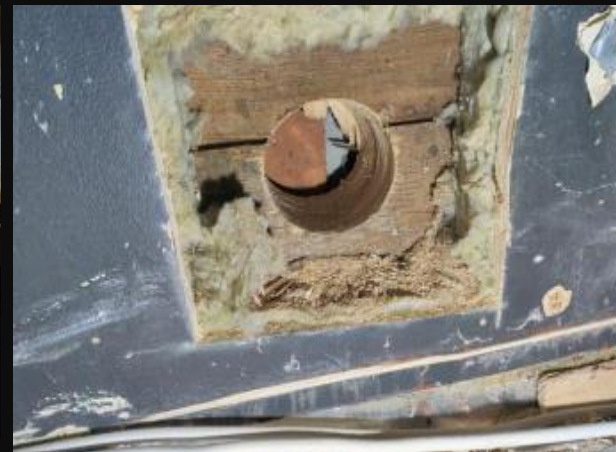
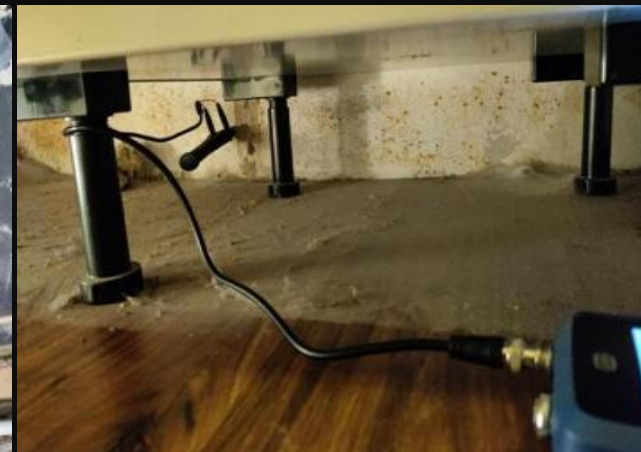
Pohjapiirustus yläkerta

- Rakenneavauksia seinärakenteisiin viisi kappaletta, alapohjaan neljä kappaletta.
 - Kohdistettiin ulkopuolelta tehtyjen havaintojen perusteella
- Pintakosteuskartoitus
